TRZĘSIENIA ZIEMI W POLSCE W 2004 ROKU

EARTHQUAKES IN POLAND IN 2004

Two earthquakes, with the magnitudes of about 5,3 and 4,7 in the Richter scale took place in Poland in 2004. The description of these seismic events as well as the evaluation of their intensities and influence on structures have been discussed in the present paper.

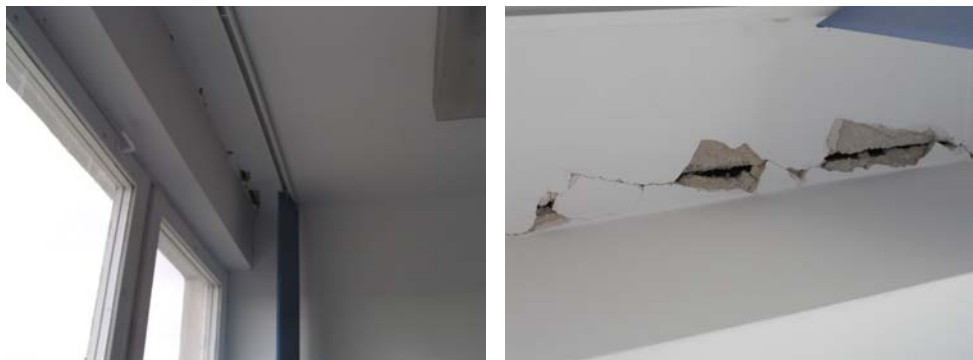
Ryc. 6. Suwałki, Centrum Edukacji Nauczycieli, ul. Reja, charakterystyczne pęknięcia tynku pomiędzy stropem a nadprożem okiennym

Fig. 6. Suwałki, Centre of Teachers Education, Reja street, typical cracking of plaster between slab and window head
