## REKONSTRUKCJA DACHU KOŚCIOŁA ŚW. KATARZYNY W GDAŃSKU

### RENOVATION OF ST. CATHERIN CHURCH IN GDAŃSK

Opisano stan zniszczeń konstrukcji dachu kościoła w wyniku pożaru, który miał miejsce w maju 2006 r. Przedstawiono zaakceptowany przez konserwatora projekt odbudowy dachu nad nawą główną kościoła, z wykorzystaniem poddasza na potrzeby muzealne (muzeum Heweliusza).

In this paper the new restoration design of the wooden church roof is presented after the fire damage which took place 22nd May 2006.

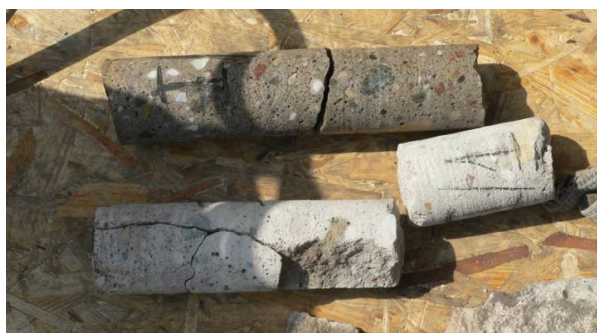
Rys. 5. Wewnętrzne pęknięcia betonu elementów żelbetowych  
stwierdzone na odwiertach pobranych do badań laboratoryjnych (fot. A. Radzicki).

Fig. 5. Internal cracks in RC elements discovered for drills taken from the structure for laboratory tests.
