REKONSTRUKCJA DACHU KOŚCIOŁA ŚW. KATARZYNY W GDAŃSKU

RENOVATION OF ST. CATHERIN CHURCH IN GDAŃSK

In this paper the new restoration design of the wooden church roof is presented after the fire damage which took place 22nd May 2006.

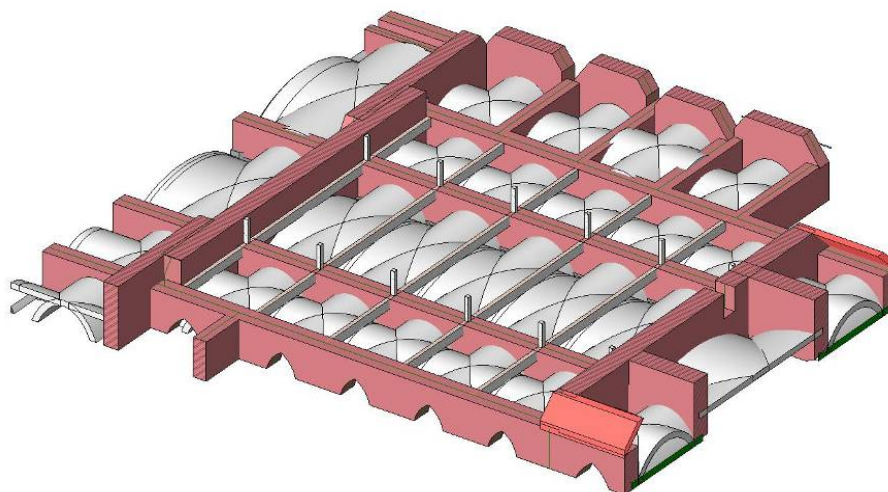
Rys. 6. Usytuowanie żelbetowych belek nad sklepieniami.

Fig. 6. Location of RC beams over the vaults.

Sprzed pożarowej koncepcji konstrukcyjnej stropu nad łupinami zachowano nośny układ poprzecznych trójprzęsłowych belek żelbetowych wspartych na wewnętrznych podłużnych ścianach murowanych oraz dwóch podporach wewnętrznych, którymi są filary wewnętrzne - rys. 6. Nowe belki – monolityczne żelbetowe o przekroju $30 \times 70 \text{ cm}$ z betonu C25/30, zastąpią uszkodzone pożarem belki o przekroju $25 \times 65 \text{ cm}$. Wszystkie nowo projektowane belki w żadnym miejscu nie będą styczne do istniejących sklepień, które w założeniu koncepcji konstrukcyjnej mają przenosić wyłącznie swój własny ciężar.
