Ocena bezpieczeństwa wiaduktu kolejowego uszkodzonego wskutek uderzeń pojazdów ponadgabarytowych

W ciągu linii kolejowej Olsztyn – Bogaczewo, nad drogą krajową nr 7 Warszawa – Gdańsk w Pasłęku, znajduje się mały wiadukt kolejowy (rys. 1). Ustrój nośny przęsła stanowią dźwigary blachownicowe, współpracujące z ortotropową płytą jezdni. Dźwigary są odchylone pod kątem 20° od pionu. Dźwigar składa się ze środka o przekroju 1500×12 mm, pasa górnego 400×30 w strefie przypodporowej i 400×40 w strefie przęsłowej oraz pasa dolnego 310×20 na całej długości przęsła. Skrajnia ruchu drogowego pod mostem wynosi 4,80 m.

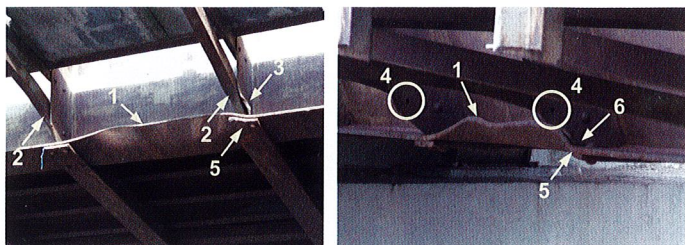
Wizja lokalna na wiadukcie ujawniła znaczne miejscowe deformacje plastyczne i uszkodzenia konstrukcji przęsła, powstałe w wyniku uderzeń pojazdów ponadgabarytowych. W przypadku dźwigara od strony Warszawy stwierdzono:

- lokalną deformację pasa dolnego dźwigara głównego i poprzecznicę,
- lokalną deformację żebra zewnętrznego dźwigara głównego,
- wygięcie krzyżulców dwóch wsporników chodnikowych,
- zniszczenie połączenia dwóch krzyżulców wsporników chodnikowych z przęsłem (ścięcie nitów),
- zniszczenie połączenia żebra z pasem dolnym dźwigara (ścięcie spoiny).

Lokalizację oraz stwierdzone uszkodzenia dźwigara od strony Warszawy pokazano na rys. 3 i 4, a pomierzone deformacje pionowe zewnętrznej krawędzi pasa dolnego w strefie uszkodzenia – na rys. 5.

Rys. 4. Uszkodzenia dźwigara od strony Warszawy: 1 – zdeformowany pas, 2 – wygięte krzyżulce wsporników chodnikowych, 3 – zdeformowane żebro dźwigara, 4 – ścięte nitki łączące krzyżulce wsporników chodnikowych z przęsłem, 5 – deformacja pasa dolnego poprzecznicy, 6 – ścięta spoina łącząca żebro z pasem dolnym dźwigara

Zaproponowano rozwiązanie, w którym główne działania naprawcze polegały na wymianie uszkodzonych elementów pasów dźwigarów [6] i wymianie uszkodzonych elementów chodników roboczych, naprawie styków pasów dolnych poprzecznic (styki sprężone) oraz wstawianiu nowych blach pasów dolnych dźwigarów w miejsce uprzednio wyciętych fragmentów zdeformowanych. Przed przystąpieniem do naprawy zalecono odciążyć konstrukcję w strefie uszkodzeń i tym samym zredukować w niej naprężenia. W wyniku analiz wybrano wariant polegający na aktywnym podparciu konstrukcji w przęśle (rys. 12). Po wprowadzeniu siły 2×240 kN (rys. 13) uzyskano skuteczne odciążenie stref uszkodzonych, a także umożliwiono utrzymanie ruchu wahadłowego pojazdów pod obiektem, z zachowaniem odpowiednich środków bezpieczeństwa. Rozkład naprężeń w strefie uszkodzenia po wycięciu fragmentu pasa zilustrowano na rys. 14.

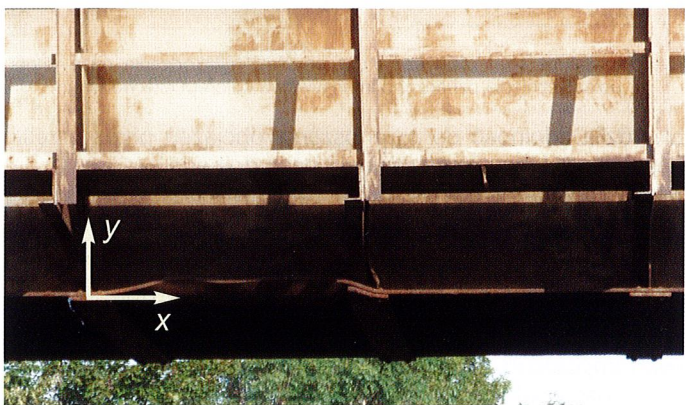
Deformacje pionowe krawędzi pasa dolnego

Rys. 5. Pomierzone deformacje pionowe krawędzi pasa dolnego dźwigara od strony Warszawy

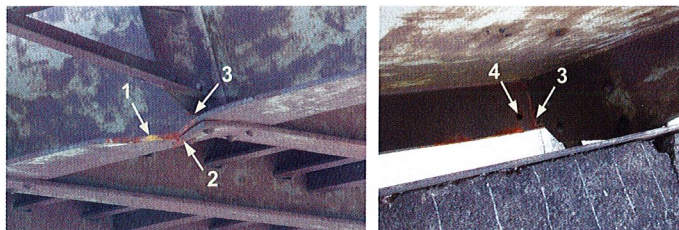
W przypadku dźwigara od strony Gdańska stwierdzono:

- lokalną deformację pasa dolnego dźwigara głównego i poprzecznic,
- lokalną deformację żebra zewnętrznego dźwigara głównego,
- zniszczenie połączenia pasa dolnego poprzecznicy z dźwigarem głównym (ścięty nit),
- zniszczenie połączenia żebra z pasem dolnym dźwigara (ścięcie spoiny).

Lokalizację oraz stwierdzone uszkodzenia dźwigara od strony Gdańska pokazano na rys. 6 i 7, a pomierzone deformacje pionowe zewnętrznej krawędzi pasa dolnego dźwigara od strony Gdańska w strefie uszkodzenia – na rys. 8.

Rys. 7. Uszkodzenia dźwigara od strony Gdańska: 1 – deformacja pasa dolnego dźwigara głównego, 2 – deformacja pasa dolnego poprzecznicy, 3 – zniszczone połączenie spawane żebra z pasem dolnym dźwigara, 4 – ścięty nit połączenia pasa poprzecznicy z dźwigarem

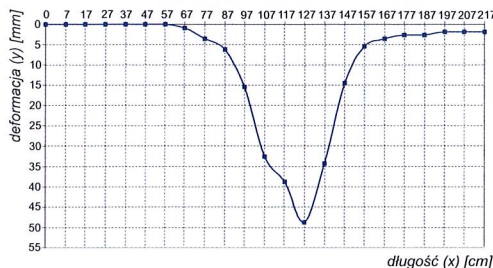
Deformacje pionowe krawędzi pasa dolnego

Rys. 8. Pomierzone deformacje pionowe krawędzi pasa dolnego dźwigara od strony Gdańska
