## Ocena bezpieczeństwa wiaduktu kolejowego uszkodzonego wskutek uderzeń pojazdów ponadgabarytowych

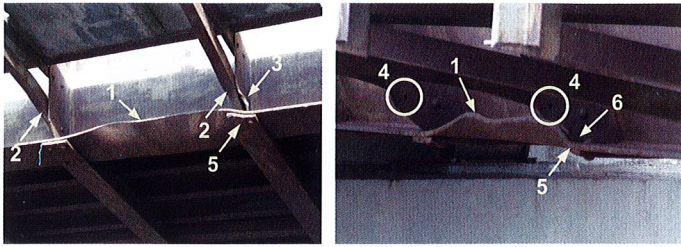
- lokalną deformację pasa dolnego dźwigara głównego i poprzecznic,
- lokalną deformację żebra zewnętrznego dźwigara głównego,
- wygięcie krzyżulców dwóch wsporników chodnikowych,
- zniszczenie połączenia dwóch krzyżulców wsporników chodnikowych z przęsłem (ścięcie nitów),
- zniszczenie połączenia żebra z pasem dolnym dźwigara (ścięcie spoiny).

Rys. 4. Uszkodzenia dźwigara od strony Warszawy: 1 – zdeformowany pas, 2 – wygięte krzyżulce wsporników chodnikowych, 3 – zdeformowane żebro dźwigara, 4 – ścięte nity łączące krzyżulce wsporników chodnikowych z przęsłem, 5 – deformacja pasa dolnego poprzecznicy, 6 – ścięta spoina łącząca żebro z pasem dolnym dźwigara

Zaproponowano rozwiązanie, w którym główne działania naprawcze polegały na wymianie uszkodzonych elementów pasów dźwigarów [6] i wymianie uszkodzonych elementów chodników roboczych, naprawie styków pasów dolnych poprzecznic (styki sprężone) oraz wstawianiu nowych blach pasów dolnych dźwigarów w miejsce uprzednio wyciętych fragmentów zdeformowanych. Przed przystąpieniem do naprawy zalecono odciążyć konstrukcję w strefie uszkodzeń i tym samym zredukować w niej naprężenia. W wyniku analiz wybrano wariant polegający na aktywnym podparciu konstrukcji w przęśle (rys. 12). Po wprowadzeniu siły  $2 \times 240$  kN (rys. 13) uzyskano skuteczne odciążenie stref uszkodzonych, a także umożliwiono utrzymanie ruchu wahadłowego pojazdów pod obiektem, z zachowaniem odpowiednich środków bezpieczeństwa. Rozkład naprężeń w strefie uszkodzenia po wycięciu fragmentu pasa zilustrowano na rys. 14.

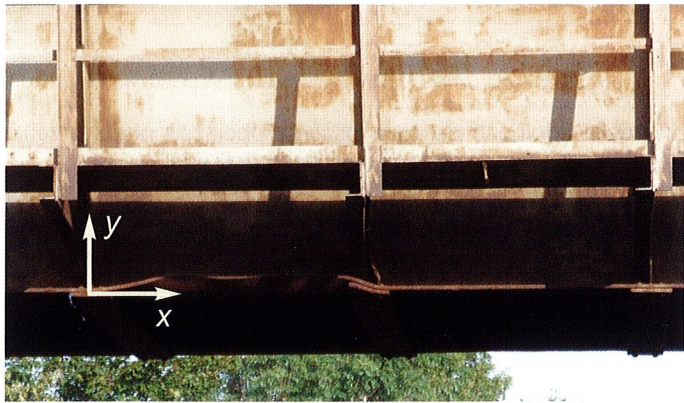
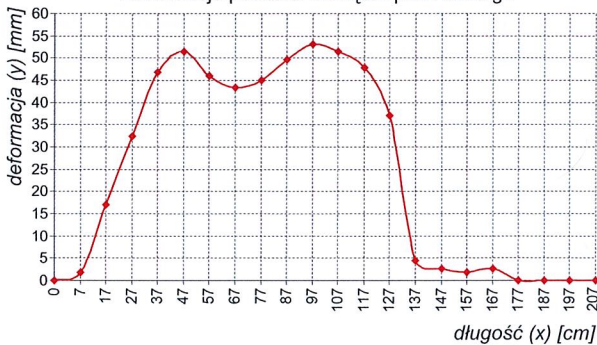
Rys. 5. Pomierzone deformacje pionowe krawędzi pasa dolnego dźwigara od strony Warszawy

Deformacje pionowe krawędzi pasa dolnego

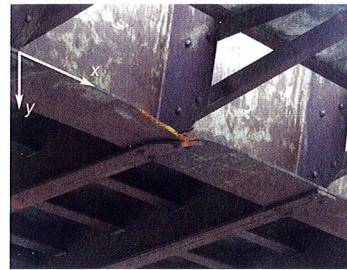
- lokalną deformację pasa dolnego dźwigara głównego i poprzecznicy,
- lokalną deformację żebra zewnętrznego dźwigara głównego,
- zniszczenie połączenia pasa dolnego poprzecznicy z dźwigarem głównym (ścięty nit),
- zniszczenie połączenia żebra z pasem dolnym dźwigara (ścięcie spoiny).

Rys. 7. Uszkodzenia dźwigara od strony Gdańska: 1 – deformacja pasa dolnego dźwigara głównego, 2 – deformacja pasa dolnego poprzecznicy, 3 – zniszczone połączenie spawane żebra z pasem dolnym dźwigara, 4 – ścięty nit połączenia pasa poprzecznicy z dźwigarem

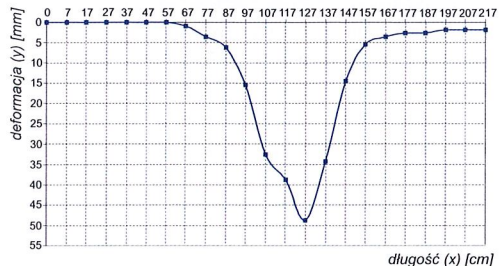
Rys. 8. Pomierzone deformacje pionowe krawędzi pasa dolnego dźwigara od strony Gdańska

Deformacje pionowe krawędzi pasa dolnego

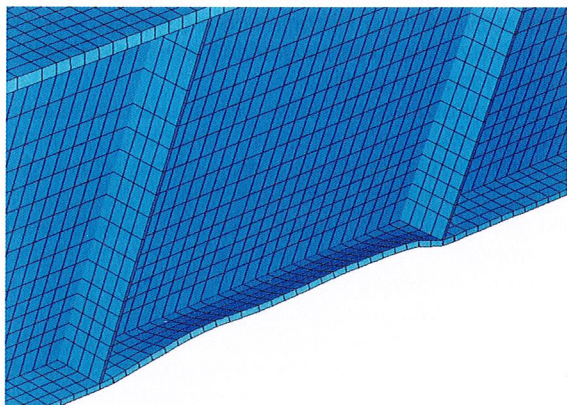
Wykorzystując wcześniejsze doświadczenia [4, 5], przeprowadzono również nieliniową sprężysto-plastyczną analizę MES, symulującą efekt zdeformowania pasa. Obciążenie przykładowo do pasa dolnego do momentu uzyskania rzeczywistych deformacji pasa. Deformacje wprowadzone w obszarze uszkodzenia dźwigara od strony Warszawy zilustrowano na rys. 10, a otrzymany zakres stref plastycznych – na rys. 11. Analiza po-

Rys. 10. Deformacje pasa dolnego dźwigara od strony Warszawy wprowadzone do modelu numerycznego

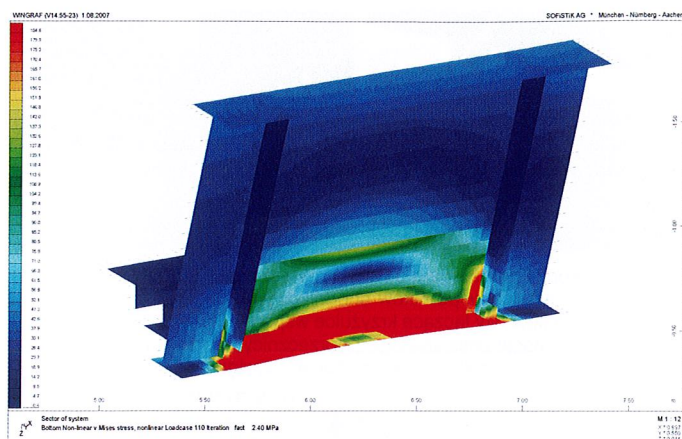
Rys. 11. Zakres stref plastycznych w obszarze uszkodzenia pasa (strefę uplastycznienia oznaczono intensywnym kolorem czerwonym)

twierdziła zdolność do przenoszenia obciążeń przez przęśło i określiła zakres uplastycznienia pasa dolnego.

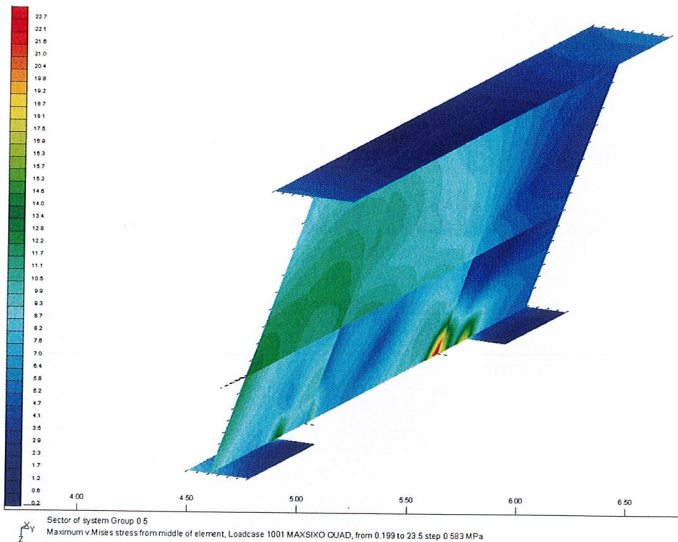
Rys. 14. Wyteżenie w rejonie wyciętego pasa z zastosowaniem aktywnej podpory tymczasowej pod obciążeniem ciężarem własnym (wartości charakterystyczne). Intensywnym czerwonym kolorem oznaczono wyteżenie ( $G = 23$  MPa według hipotezy *HMH*)

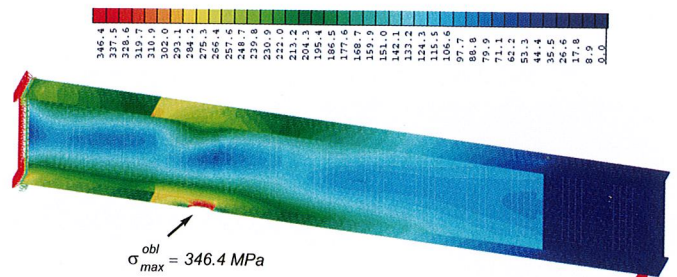
Opisany wiadukt kolejowy ma specyficzną strukturę przęsła. Mała wysokość konstrukcyjna wraz z płytą ortotropową stwarza bardzo korzystne warunki pracy przęsła pod obciążeniem. Współpraca płyty ortotropowej z dźwigarem w przenoszeniu naprężeń rozciągających (por. rys. 2) pozwoliła na pracę konstrukcji pod obciążeniem eksploatacyjnym przy istotnie uszkodzonym pasie dolnym. Niestety, wiele wiaduktów stalowych nad drogami to klasyczne konstrukcje z jezdnią otwartą, charakteryzujące się praktycznie symetryczną pracą dźwigarów głównych. W takim wypadku uszkodzenie pasa rozciąganego może być przyczyną katastrofy komunikacyjnej. W celu zobrazowania problemu wykonano proste obliczenia symetrycznego dźwigara stalowego z wprowadzoną wstępnie imperfekcją pasa dolnego. W obliczeniach nie uwzględniono naprężeń pierwotnych powstałych w wyniku deformacji. Celem analizy było tylko zademonstrowanie jakościowe skutków wprowadzenia wygięcia w pasie (rys. 15). Przedstawiony na tym rysunku wynik pokazuje wyraźną koncentrację naprężeń w strefie imperfekcji, niedopuszczalną z punktu widzenia wytrzymałości zmęczeniowej.

Rys. 15. Symetryczny dźwigar blachownicowy o zmiennej grubości pasów z imperfekcją 50 mm w pasie dolnym. Pokazano wyteżenie według hipotezy *HMH* pod obciążeniem skupionym w środku rozpiętości. W modelu wykorzystano element powłokowy MES SOFISTIK, nieliniowość materiałową i geometryczną oraz symetrię dźwigara na długości
