Ocena bezpieczeństwa wiaduktu kolejowego uszkodzonego wskutek uderzeń pojazdów ponadgabarytowych

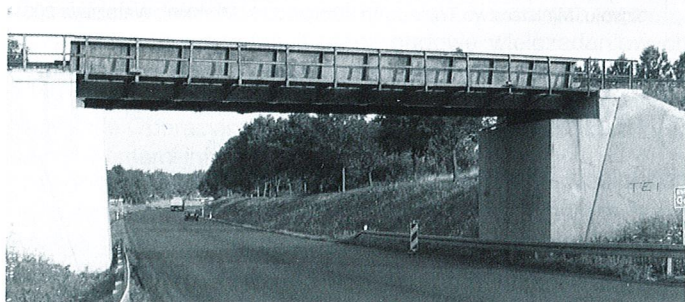
Rys. 1. Widok wiaduktu od strony Warszawy

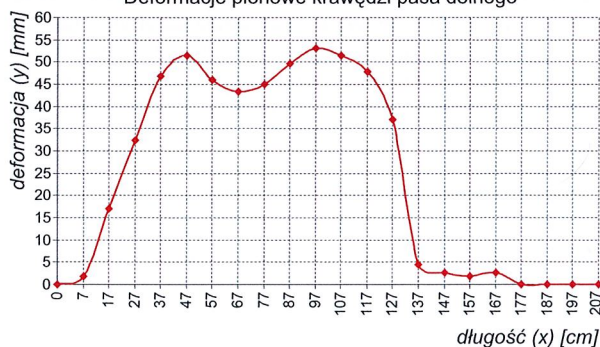
Deformacje pionowe krawędzi pasa dolnego

Rys. 5. Pomierzone deformacje pionowe krawędzi pasa dolnego dźwigara od strony Warszawy

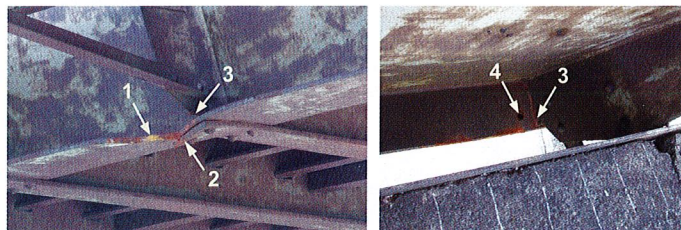
- lokalną deformację pasa dolnego dźwigara głównego i poprzecznicy,
- lokalną deformację żebra zewnętrznego dźwigara głównego,
- zniszczenie połączenia pasa dolnego poprzecznicy z dźwigarem głównym (ścięty nit),
- zniszczenie połączenia żebra z pasem dolnym dźwigara (ścięcie spoiny).

Lokalizację oraz stwierdzone uszkodzenia dźwigara od strony Gdańska pokazano na rys. 6 i 7, a pomierzone deformacje pionowe zewnętrznej krawędzi pasa dolnego dźwigara od strony Gdańska w strefie uszkodzenia – na rys. 8.

Rys. 6. Schemat przęsła z zaznaczeniem strefy uszkodzenia dźwigara od strony Gdańska

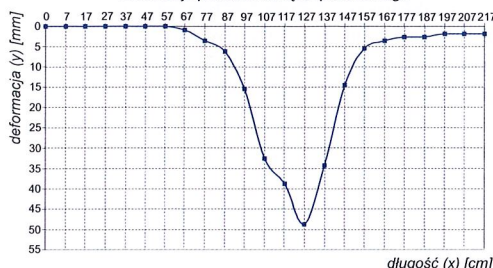
Deformacje pionowe krawędzi pasa dolnego

Rys. 8. Pomierzone deformacje pionowe krawędzi pasa dolnego dźwigara od strony Gdańska

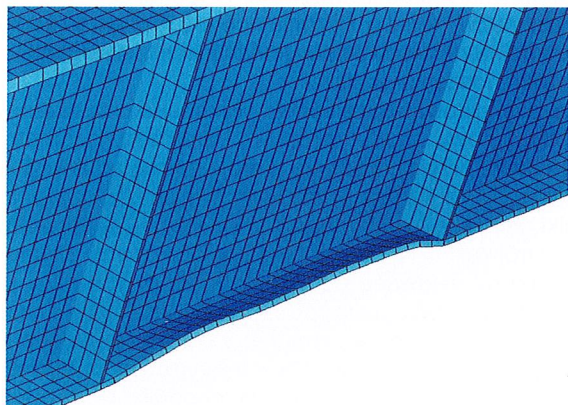
Wykorzystując wcześniejsze doświadczenia [4, 5], przeprowadzono również nieliniową sprężysto-plastyczną analizę MES, symulującą efekt zdeformowania pasa. Obciążenie przykładowo do pasa dolnego do momentu uzyskania rzeczywistych deformacji pasa. Deformacje wprowadzone w obszarze uszkodzenia dźwigara od strony Warszawy zilustrowano na rys. 10, a otrzymany zakres stref plastycznych – na rys. 11. Analiza po-

Rys. 10. Deformacje pasa dolnego dźwigara od strony Warszawy wprowadzone do modelu numerycznego

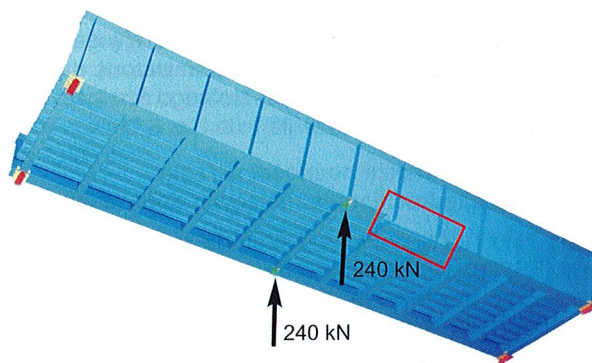
Rys. 13. Model MES do symulacji procesu naprawy – widok ogólny; zaznaczono fragment wyciętego pasa

Zaproponowano rozwiązanie, w którym główne działania naprawcze polegały na wymianie uszkodzonych elementów pasów dźwigarów [6] i wymianie uszkodzonych elementów chodników roboczych, naprawie styków pasów dolnych poprzecznic (styki sprężone) oraz wstawianiu nowych blach pasów dolnych dźwigarów w miejsce uprzednio wyciętych fragmentów zdeformowanych. Przed przystąpieniem do naprawy zalecono odciążyć konstrukcję w strefie uszkodzeń i tym samym zredukować w niej naprężenia. W wyniku analiz wybrano wariant polegający na aktywnym podparciu konstrukcji w przęśle (rys. 12). Po wprowadzeniu siły 2×240 kN (rys. 13) uzyskano skuteczne odciążenie stref uszkodzonych, a także umożliwiono utrzymanie ruchu wahadłowego pojazdów pod obiektem, z zachowaniem odpowiednich środków bezpieczeństwa. Rozkład naprężeń w strefie uszkodzenia po wycięciu fragmentu pasa zilustrowano na rys. 14.

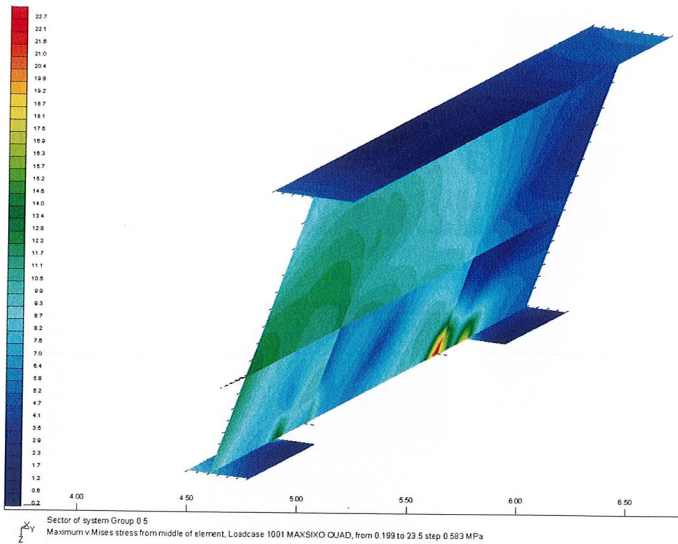
Rys. 14. Wyteżenie w rejonie wyciętego pasa z zastosowaniem aktywnej podpory tymczasowej pod obciążeniem ciężarem własnym (wartości charakterystyczne). Intensywnym czerwonym kolorem oznaczono wyteżenie ($G = 23$ MPa według hipotezy *HMH*)

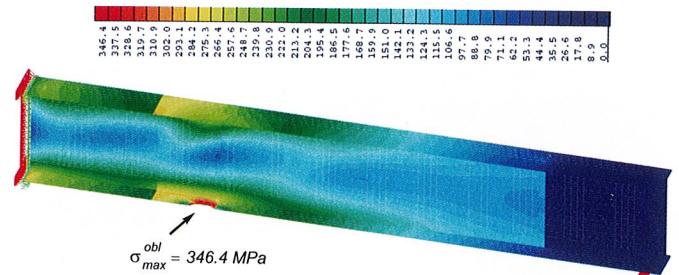
Opisany wiadukt kolejowy ma specyficzną strukturę przęsła. Mała wysokość konstrukcyjna wraz z płytą ortotropową stwarza bardzo korzystne warunki pracy przęsła pod obciążeniem. Współpraca płyty ortotropowej z dźwigarem w przenoszeniu naprężeń rozciągających (por. rys. 2) pozwoliła na pracę konstrukcji pod obciążeniem eksploatacyjnym przy istotnie uszkodzonym pasie dolnym. Niestety, wiele wiaduktów stalowych nad drogami to klasyczne konstrukcje z jezdnią otwartą, charakteryzujące się praktycznie symetryczną pracą dźwigarów głównych. W takim wypadku uszkodzenie pasa rozciąganego może być przyczyną katastrofy komunikacyjnej. W celu zobrazowania problemu wykonano proste obliczenia symetrycznego dźwigara stalowego z wprowadzoną wstępnie imperfekcją pasa dolnego. W obliczeniach nie uwzględniono naprężeń pierwotnych powstałych w wyniku deformacji. Celem analizy było tylko zademonstrowanie jakościowe skutków wprowadzenia wygięcia w pasie (rys. 15). Przedstawiony na tym rysunku wynik pokazuje wyraźną koncentrację naprężeń w strefie imperfekcji, niedopuszczalną z punktu widzenia wytrzymałości zmęczeniowej.

Rys. 15. Symetryczny dźwigar blachownicowy o zmiennej grubości pasów z imperfekcją 50 mm w pasie dolnym. Pokazano wyteżenie według hipotezy *HMH* pod obciążeniem skupionym w środku rozpiętości. W modelu wykorzystano element powłokowy MES SOFISTIK, nieliniowość materiałową i geometryczną oraz symetrię dźwigara na długości
