Wpływ warunków techniczno – eksploatacyjnych na występowanie i rozwój wad w szynach kolejowych

Jerzy Zariczny

W wyniku robót torowych wykonanych w październiku i listopadzie 2010 roku na linii kolejowej nr 131 Chorzów Batory – Tczew powstał odcinek doświadczalny, który umożliwi między innymi analizę i ocenę wpływu warunków techniczno – eksploatacyjnych na występowanie oraz rozwój wad w szynach kolejowych. W artykule scharakteryzowano odcinek doświadczalny oraz przeanalizowano sześć wybranych przypadków wpływu warunków techniczno – eksploatacyjnych na występowanie i rozwój wad.

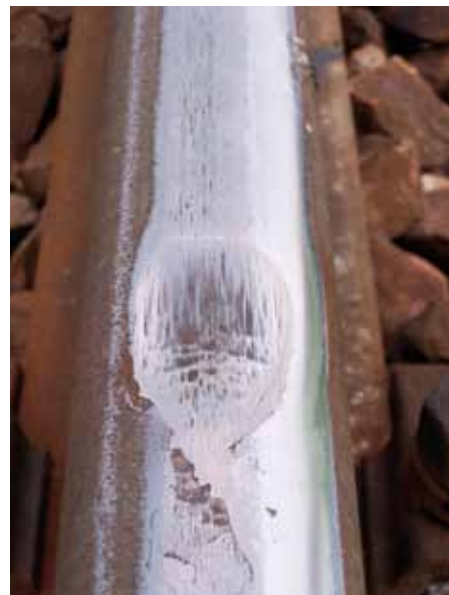
3., 4. Wada 2252 wielokrotne wybukoswanie w torze nr 1 w lewym toku szynowym w km 467,675 – 467,679

W km 467,675 – 467,679 wykryto wadę 2252 wielokrotne wybukoswanie. Jej kształt wskazuje na poślizg kół taboru kolejowego w fazie rozruchu. Spowodowała ją najprawdopodobniej lokomotywa pociągu towarowego. Pęknięciu uległ drewn-

niany podkład. W km 467,675 – 467,679 w planie jest prosta a w profilu wzniesienie o pochyleniu 5,1 ‰. Wada 2252 wielokrotne wybukoswanie powstała około 35 m za północną głowicą stacji Morzeszczyn i około 240 m przed semaforem wjazdowym na tę stację, a więc w strefie częstych rozruchów i hamowań taboru kolejowego.
