TRANSCOMP – XV INTERNATIONAL CONFERENCE
COMPUTER SYSTEMS AIDED SCIENCE, INDUSTRY AND TRANSPORT

DIAGNOSTYKA OBRAZOWA ROZJAZDÓW KOLEJOWYCH

DIAGNOSTIC IMAGING OF RAILWAY JUNCTIONS

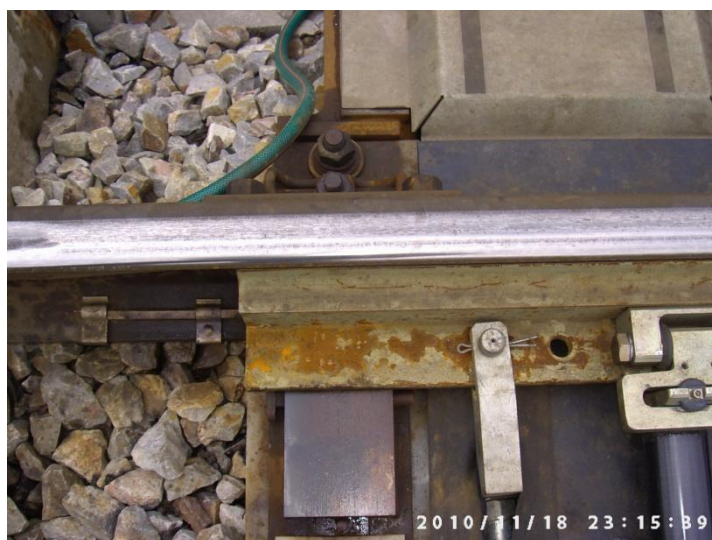
Fot.1. Widok opornicy prostej i iglicy łukowej (przyleganie iglicy do opornicy)

Na fotografiach Nr 1 i 2 przedstawiono dwa przykładowe ujęcia na etapie oddania rozjazdu kolejowego do eksploatacji. Zdjęcie Nr 2 obrazuje ogólny widok rozjazdu Nr 1 na stacji G, który z dalej widocznym rozjazdem Nr 2 tworzy połączenie dwóch torów równoległych. Natomiast na fotografii Nr 1 pokazano przyleganie iglicy łukowej do opornicy prostej w rozjeździe Nr 1.

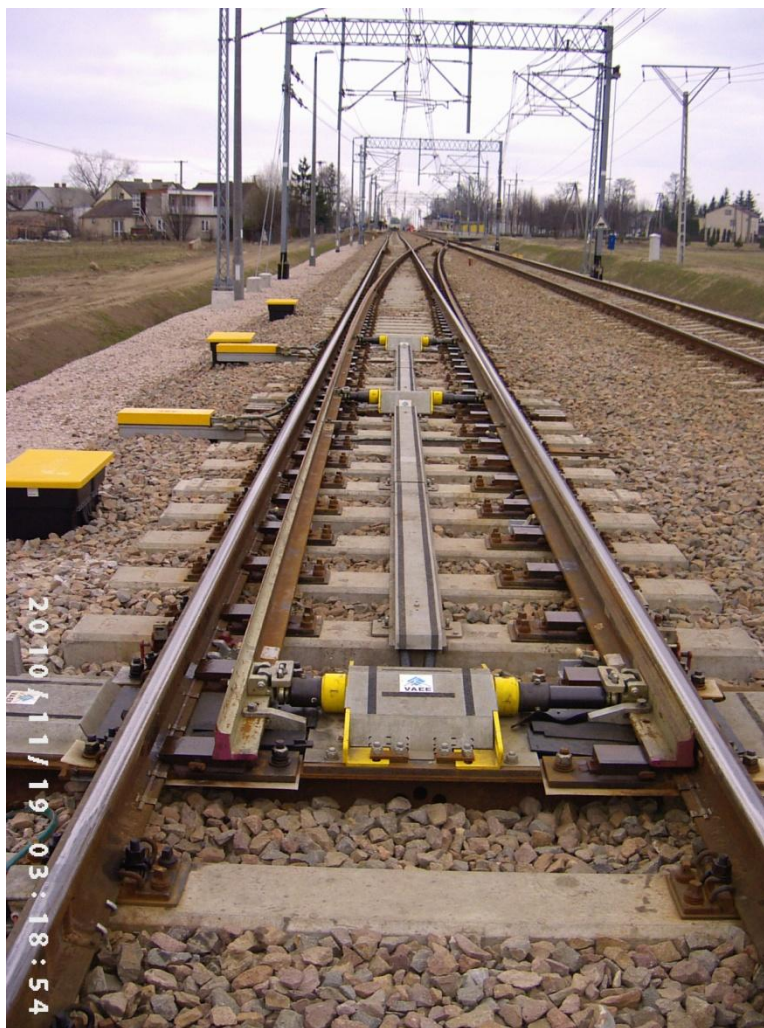
Fot.2. Widok ogólny rozjazdu Nr 1 na stacji G (Rz 60E1 1200 1:18,5)

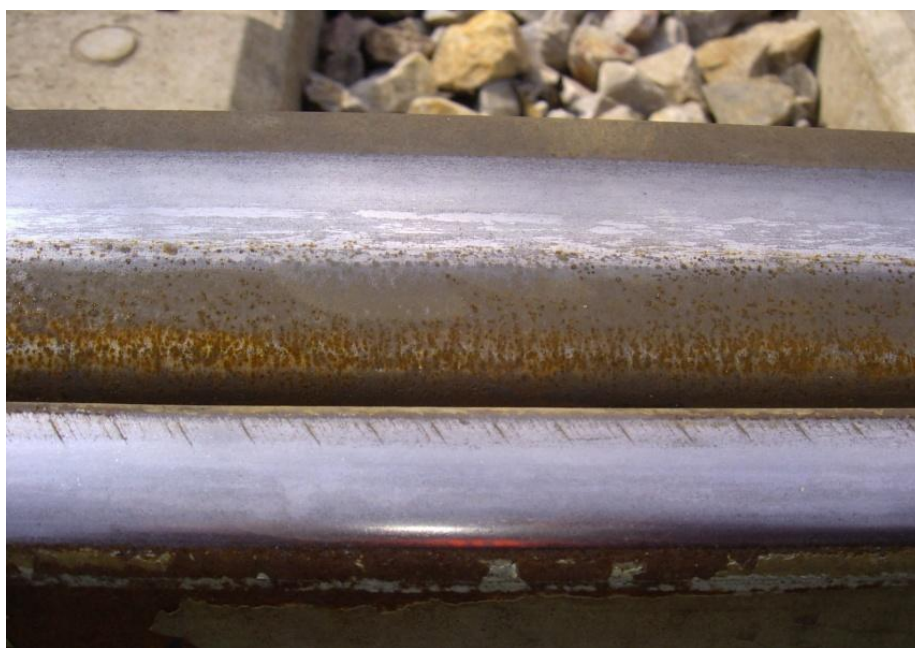
Na fotografii 6 przedstawiony został kolejny przykład uszkodzenia występującego w tym samym rozjeździe kolejowym. Na powierzchni iglicy łukowej widoczne uszkodzenia kontaktowo-zmęczeniowe w postaci rys typu head checks. Należy zwrócić uwagę, że występują one w nietypowym miejscu, przy opornicy. Świadczy to o nieprawidłowym zmontowaniu rozjazdu, złym wyprofilowaniu iglicy lub innej genezie powstania tego uszkodzenia.

Fot.6. Uszkodzenie kontaktowo-zmęczeniowe iglicy
