TRANSCOMP – XV INTERNATIONAL CONFERENCE
COMPUTER SYSTEMS AIDED SCIENCE, INDUSTRY AND TRANSPORT

DIAGNOSTYKA OBRAZOWA ROZJAZDÓW KOLEJOWYCH

DIAGNOSTIC IMAGING OF RAILWAY JUNCTIONS

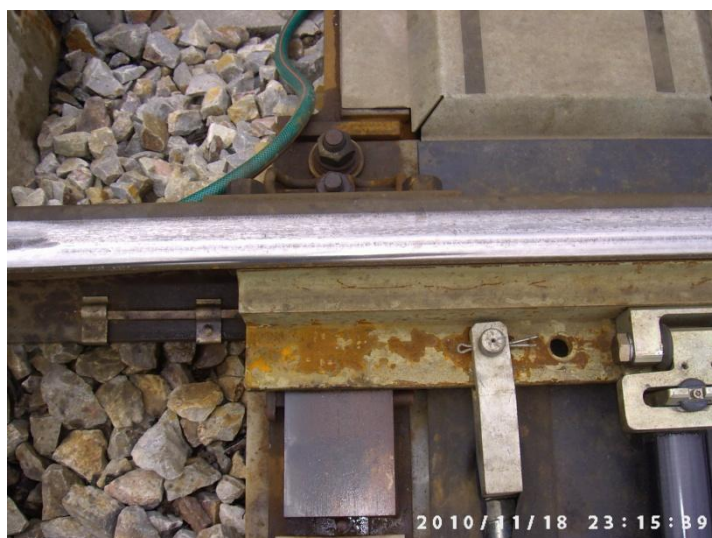
Fot.1. Widok opornicy prostej i iglicy łukowej (przyleganie iglicy do opornicy)

Na fotografiach Nr 1 i 2 przedstawiono dwa przykładowe ujęcia na etapie oddania rozjazdu kolejowego do eksploatacji. Zdjęcie Nr 2 obrazuje ogólny widok rozjazdu Nr 1 na stacji G, który z dalej widocznym rozjazdem Nr 2 tworzy połączenie dwóch torów równoległych. Natomiast na fotografii Nr 1 pokazano przyleganie iglicy łukowej do opornicy prostej w rozjeździe Nr 1.
