# Wpływ niezgodności spawalniczych na właściwości mechaniczne złączy spawanych pod wodą metodą mokrą

## Effect of welding imperfections on mechanical properties of underwater wet welded joints

The paper presents the characteristics of manual metal arc underwater wet welding. On the basis of experimental studies the effect of welding defects on mechanical properties of welded joints was estimated. It was found out that occurring of welding imperfections have no influence on leak tightness of welded joints but cause the decrease of mechanical properties associated with bending test.

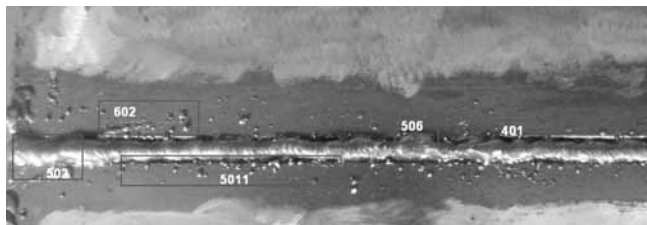
Badania wizualne przeprowadzono zgodnie z wymaganiami PN-EN ISO 17637 [7]. Badaniu poddano 100% spoiny i SWC. Badania wykonano bezpośrednio przy użyciu standardowego oprzyrządowania. Na ich podstawie stwierdzono występowanie niezgodności spawalniczych typu podtopienia lica, niepełne wypełnienia rowka spawalniczego, rozpryski, nawis. Na rysunkach 3 i 4 przedstawiono złącza próbne z zaznaczonymi niezgodnościami spawalniczymi.

**Rys. 3.** Złącze próbne 12/111/PA z zaznaczonymi niezgodnościami spawalniczymi [11]

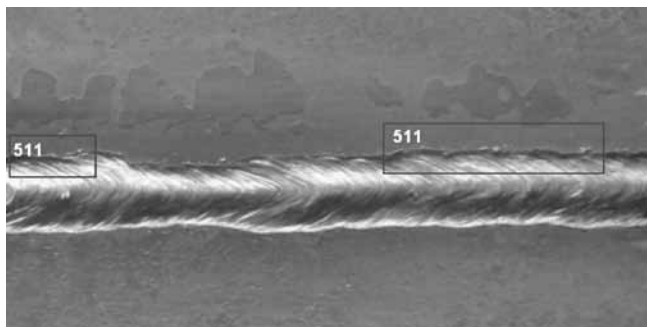
**Rys. 4.** Złącze próbne 10/111/PA z zaznaczonymi niezgodnościami spawalniczymi [11]

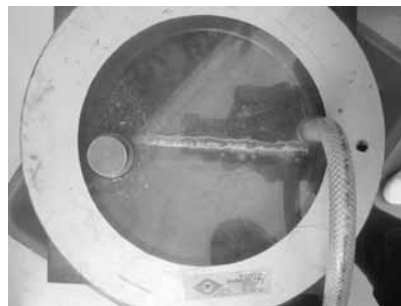
Badania nie ujawniły nieszczelności złączy próbnych (brak pęcherzy gazowych podczas próby wokół spoin). Wszystkie próbki zostały ocenione pozytywnie.

**Rys. 6.** Próbka 12/111/PA podczas wykonywania badania szczelności  
**Fig. 6.** View of the specimen 12/111/PA during executing the investigation of leak tightness

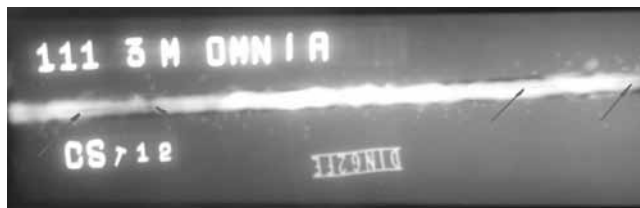
Badania radiograficzne wykazały występowanie niezgodności spawalniczych takich jak brak przetopu oraz żużle. Tego rodzaju nieciągłości są bardzo

**Rys. 7.** Radiogram złącza spawanego 12/111/PA, widoczne niezgodności spawalnicze typu żużle lub brak przetopu na całej długości próbki (wskazane strzałkami) [11]

niebezpieczne dla nośności konstrukcji, w której mogą występować. Do najczęstszych przyczyn ich powstania zalicza się: brak odpowiednich umiejętności nurka-spawacza, brak lub niedokładne czyszczenie po wykonaniu poszczególnych ściegów, nieodpowiednie parametry i technika spawania. W przypadku spawania elementów odpowiedzialnych złącza o takim nasileniu niezgodności są niedopuszczalne.

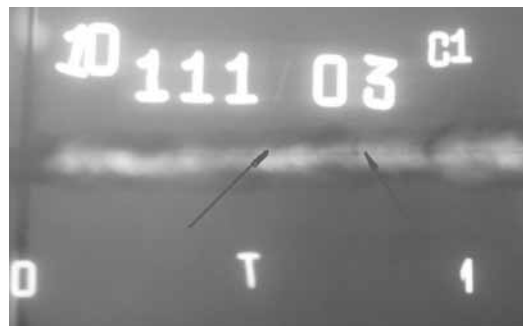
**Rys. 8.** Radiogram złącza spawanego 10/111/PA, widoczna niezgodność spawalnicza typu brak przetopu (wskazana strzałkami). Występuje na całej długości próbki [11]

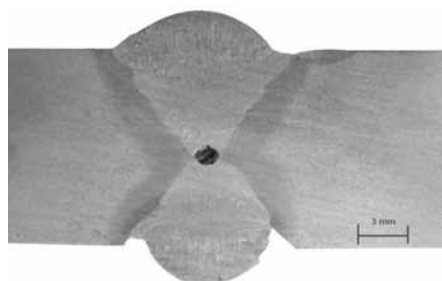
Badania makroskopowe potwierdziły wyniki badań radiograficznych. Stwierdzono występowanie niezgodności spawalniczych typu brak przetopu oraz występowanie żużli. Przyczyną formowania się pierwszej nieciągłości w warunkach spawania pod wodą mogą być nieodpowiednie parametry spawania, ale w tym przypadku powstały one na skutek nieodpowiedniego ustawienia elektrody względem rowka spawalniczego (nieodpowiedni kąt pochylenia elektrody). Ta niezgodność pojawiła się w próbce 10/111/PA spawanej na głębokości 200 mm.

**Rys. 9.** Zgląd metalograficzny próbki 12/111/PA, widoczna niezgodność spawalnicza typu żużel oraz brak wypełnienia rowka spawalniczego

Żużle występują w bardzo dużym nasileniu w złączy spawanym na głębokości 3000 mm. Przyczyną ich powstania było niedostateczne czyszczenie, związane w tym przypadku ze słabą widocznością w akwenu oraz zbyt małym kątem ukosowania rowka spawalniczego.

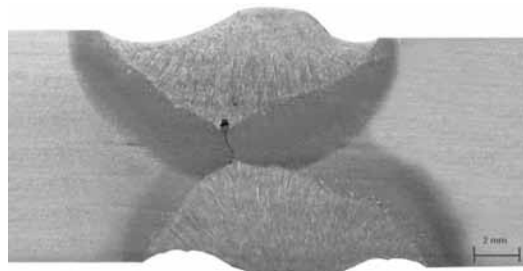
**Rys. 10.** Zgląd metalograficzny próbki 10/111/PA, widoczna niezgodność spawalnicza typu żużel oraz brak przetopu

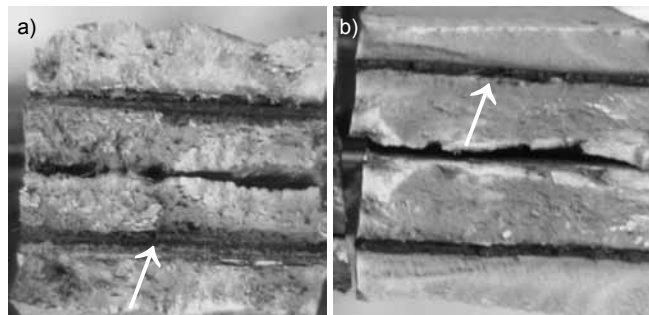
**Rys. 12.** Przełomy próbek po próbie rozciągania złączy spawanych: a) widoczny żużel na całej szerokości próbki; b) widoczny brak przetopu (ostre krawędzie)

Analizując przedstawione przełomy badanych próbek można zauważyć, że mają one charakter kruchy. Przyczyną takiego stanu powierzchni są zmiany strukturalne zachodzące podczas spawania pod wodą. Spowodowane jest to zwiększonymi prędkościami stygnięcia (krótszymi czasami stygnięcia w zakresie temperatury  $800 \div 500^\circ\text{C} - t_{8/5}$ ) charakterystycznymi dla spawania mokrego elektrodami otulonymi. Dodatkowo przełomy ujawniły niezgodności wykryte podczas badań radiograficznych oraz makroskopowych.
