Wybrane problemy konstrukcyjne przystosowania obiektu zabytkowego do nowej funkcji

Mgr inż. Tomasz Majewski – Pracownia Projektowo-Inżynierska Tomasz Majewski

Dr inż. Maciej Niedostatkiewicz – Politechnika Gdańska, Wydział Inżynierii Lądowej i Środowiska

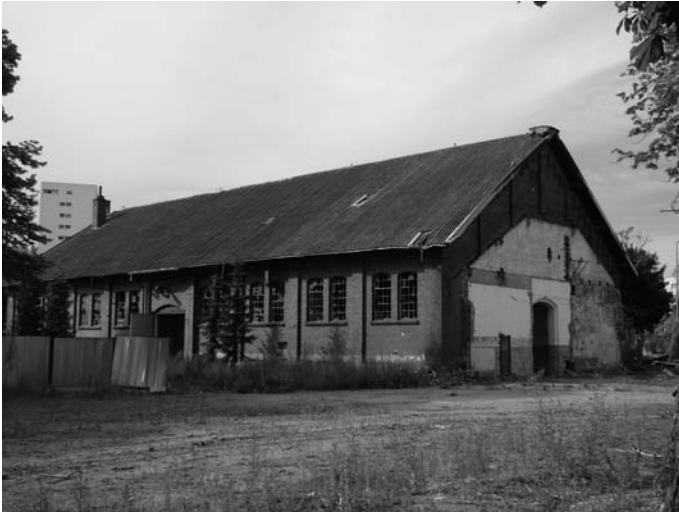
Rys. 1. Budynek Wozowni – stan istniejący

W czasie oględzin stwierdzono daleko posuniętą dekapitalizację pokrycia dachowego, które wykonane było z eternitu falistego (płyty azbestowo-cementowych). W wielu miejscach płyty eternitu były uszkodzone mechanicznie. Obróbki i opierzenia blacharskie w szczytach budynku były intensywnie zdekapitalizowane, widoczne były rozległe ślady korozji powierzchniowej, przechodzącej lokalnie w korozję wżerową. Elementy drewnianej więźby dachowej wychodzące poza obrys budynku były zawilgocone, nosiły ślady korozji biologicznej w miejscu oparcia na murach zewnętrznych. W miejscach uszkodzenia pokrycia połaci dachowej deskowanie było zawilgocone i zagrybione. Stalowe wiązary kratowe były pokryte korozją powierzchniową. Na elementach prętowych, jak również w węzłach konstrukcyjnych, nie stwierdzono rozwoju korozji wżerowej. Nie stwierdzono uszkodzeń mechanicznych nitów oraz ich poluzowania. Dodane w latach osiemdziesiątych XX wieku elementy stalowe (słupki oraz krzyżulce) zabezpieczono ochronnymi powłokami malarskimi, których aktualny stan jest wysoce niezadowolający. Spoiny w połączeniach nowych i starych elementów kratownic były niskiej jakości. Miały widoczne wady w postaci braku pełnego przetopu, nierównych grani oraz ślady korozji na ich powierzchni (rys. 3a, b).

Pokrycie z płyt azbestowo-cementowych zakwalifikowano do wymiany. Drewniane elementy pokrycia (płatwie pośrednie oraz krokwie) nie zostały zakwalifikowane do wymiany, natomiast deskowanie połaci dachowej wymagało odcinkowej lub całkowitej wymiany.

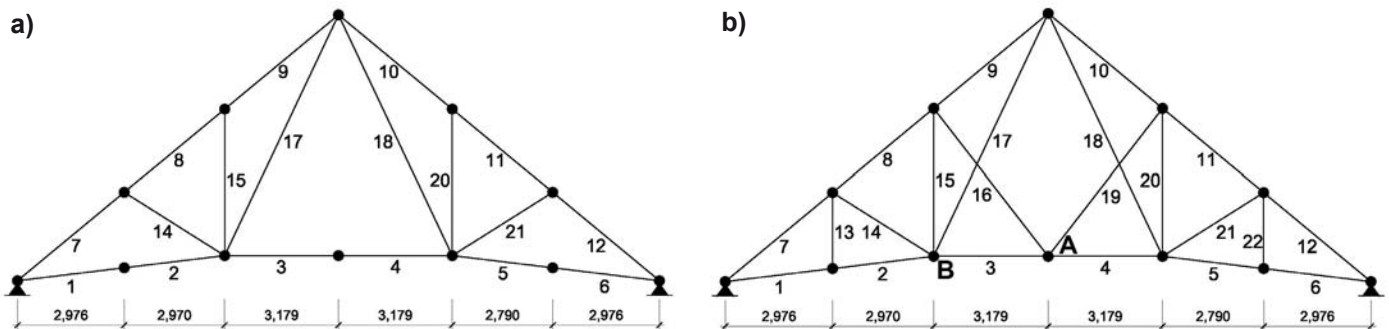
Rys. 2. Stalowe wiązary kratowe przekrycia budynku Wozowni – układ prętowy
a) podstawowy, b) po przebudowie w latach 80-tych XX wieku (szczegóły węzłów A oraz B przedstawiono na rys. 4)

Wyniki obliczeń wykazały, że stalowe więzary kratowe znajdowały się w stanie technicznym nie stwarzającym bezpośredniego zagrożenia bezpieczeństwa konstrukcji oraz bezpieczeństwa użytkowania (schemat K1). Maksymalny poziom

wyężenia przekroju wynosi $\approx 78\%$ jego nośności w przypadku pręta nr 1 (pas dolny w strefie przypodporowej). W przypadku przebudowy polegającej na wymianie pokrycia dachowego oraz jego dociepleniu i przy założeniu pozostawienia istniejącej geometrii stalowych więzów dachowych w elementach więzów dachowych następuje istotne przekroczenie nośności: maksymalny poziom wyężenia przekroju wynosi $\approx 115\%$ jego nośności w przypadku pręta nr 1 (pas dolny w strefie przypodporowej) dla schematu K2. Wzrost wyężenia przekroju był spowodowany głównie koniecznością uwzględnienia zwiększonych wartości obciążeń środowiskowych (obciążenie śniegiem oraz wiatrem, przeprowadzone według znowelizowanych norm). Około 15% przekroczenie poziomu dopuszczalnych naprężeń w praktyce dyskwalifikowało stalowe więzary kratowe do dalszej eksploatacji w nowoprojektowanym schemacie obciążenia, a ich wzmocnienie ze względu na brak spawalności stali było w praktyce bardzo utrudnione. Na podstawie przeanalizowanych przypadków eksploatacji stalowych konstrukcji inżynierskich, których okres realizacji odpowiada w przybliżeniu okresowi realizacji analizowanych więzów kratowych oraz uwzględniając długotrwałą okres eksploatacji, uznano, że w poszczególnych elementach więzów dachowych nie nastąpi już dalszy wzrost odkształceń spowodowany np. relaksacją stali. Ponadto można było wstępnie założyć, że konstrukcja dachu w praktyce przeszła tzw. weryfikację w czasie dotychczasowego użytkowania i działające obciążenia środowiskowe (śniegiem oraz wiatrem) nie spowodują awarii konstrukcji dachu. Założono również jednoczesne zabezpieczenie stalowych elementów dachu przed korozją. Przyjęcie takich założeń skutkowało tym, że maksymalny poziom wyężenia przekroju wynosił $\approx 90\%$ jego nośności dla pręta nr 1 (pas dolny w strefie przypodporowej) i był jedynie o $\approx 12\%$ wyższy od aktualnego poziomu wyężenia (schemat K3). Przy tak przyjętym poziomie wyężenia i przy założeniu niezmienności geometrii stalowych więzów dachowych była możliwa ich dalsza eksploatacja obejmująca przebudowę pokrycia dachu budynku.

Prawdopodobnie w połowie lat osiemdziesiątych XX wieku stalowe wiązary dachowe poddano przebudowie w zakresie zmiany ich geometrii (rys. 2b). Między wiązarami do ich pasów dolnych dospawano dwuteowniki stalowe I 80 mm, które miały pełnić rolę rusztu podtrzymującego sufit podwieszony. Połączenia nowych elementów z istniejącymi wykonano za pomocą blach węzłowych. Wykonane spoiny nie kwalifikowały się do uznania jako spoiny konstrukcyjne z uwagi na widoczne wady, tzn: brak pełnego przetopu, zmienną grubość, uszkodzenia grani i powierzchni. Ostatecznie, ze względu na planowaną przebudowę warstw przekrycia i planowaną modernizacją budynku, połączenia nitowane zakwalifikowano do wykorzystania, natomiast połączenia spawane przewidziano do wzmocnienia.
