Wybrane problemy konstrukcyjne przystosowania obiektu zabytkowego do nowej funkcji

Mgr inż. Tomasz Majewski – Pracownia Projektowo-Inżynierska Tomasz Majewski

Dr inż. Maciej Niedostatkiewicz – Politechnika Gdańska, Wydział Inżynierii Lądowej i Środowiska

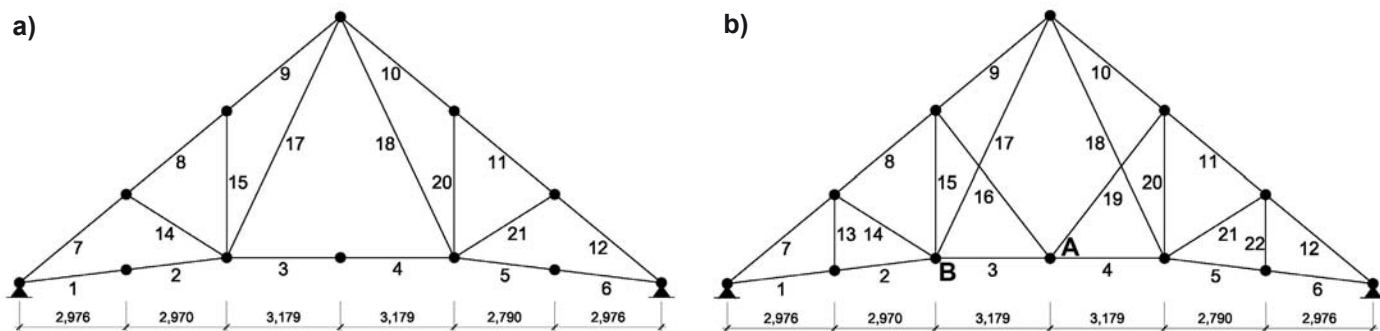
Rys. 2. Stalowe wiązary kratowe przekrycia budynku Wozowni – układ prętowy
a) podstawowy, b) po przebudowie w latach 80-tych XX wieku (szczegóły węzłów A oraz B przedstawiono na rys. 4)

Prawdopodobnie w połowie lat osiemdziesiątych XX wieku stalowe wiązary dachowe poddano przebudowie w zakresie zmiany ich geometrii (rys. 2b). Między wiązarami do ich pasów dolnych dospawano dwuteowniki stalowe I 80 mm, które miały pełnić rolę rusztu podtrzymującego sufit podwieszony. Połączenia nowych elementów z istniejącymi wykonano za pomocą blach węzłowych. Wykonane spoiny nie kwalifikowały się do uznania jako spoiny konstrukcyjne z uwagi na widoczne wady, tzn: brak pełnego przetopu, zmienną grubość, uszkodzenia grani i powierzchni. Ostatecznie, ze względu na planowaną przebudowę warstw przekrycia i planowaną modernizacją budynku, połączenia nitowane zakwalifikowano do wykorzystania, natomiast połączenia spawane przewidziano do wzmocnienia.
