## **Diagnostyka Bramy Nizinnej w Gdańsku w kontekście procesu rewitalizacji**

Celem niniejszej pracy jest diagnoza stanu Bramy Nizinnej. Aby ustalić kierunek niezbędnych prac konserwatorskich wykonano wstępną ocenę stanu technicznego, poszerzoną o pomiary i analizy wpływu ruchu komunikacyjnego na konstrukcję i statykę obiektu Bramy Nizinnej w Gdańsku.

## **Diagnostics of Lowland Gate in Gdansk in the context of the revitalization process**

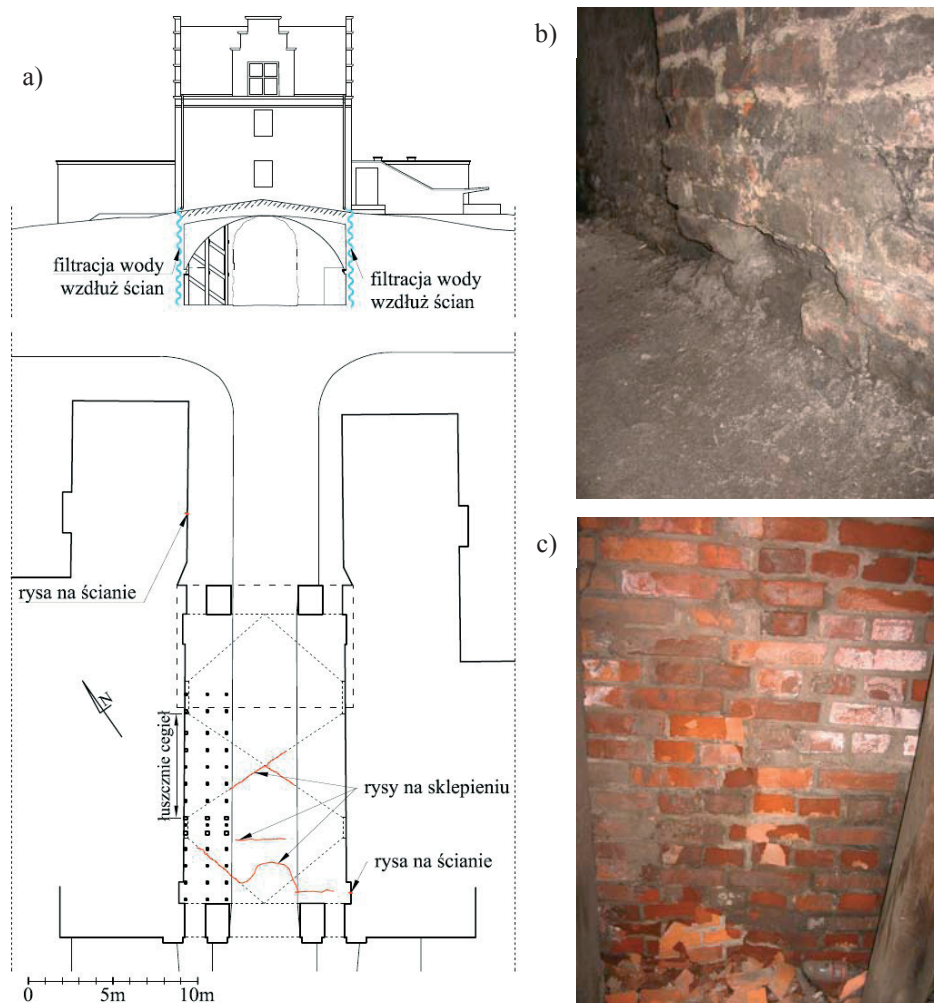
Rys. 2. Brama Nizinna: a) rzut i przekrój przez przejazd, b) ubytek na ścianie przejazdu, c) luszcząca się zachodnia ściana

Sklepienie nad przejazdem Bramy jest silnie zarysowane (rys. 2a). Jak ustalono w orzeczeniu technicznym [11], rysy sięgają głęboko w mur i dzielą go na osobne części. Prowadzi to do niezależnej lub częściowo niezależnej pracy obu części Bramy, co może w dłuższej perspektywie czasowej prowadzić do zwiększania różnicy osiadania obu części Bramy.

W deszczowych okresach ściany przejazdu są stale wilgotne. Jak widać na rysunkach 4 i 2a system odprowadzania wody opadowej nie został prawidłowo zaprojektowany. Rury spustowe odprowadzają wodę na schody i cienką warstwę gruntu bezpośrednio nad ścianami przejazdu. Wskazuje to na brak lub bardzo zły stan izolacji przeciwwilgociowej tych ścian oraz wadliwe odprowadzanie wody z powierzchni wału nad i obok Bramy.

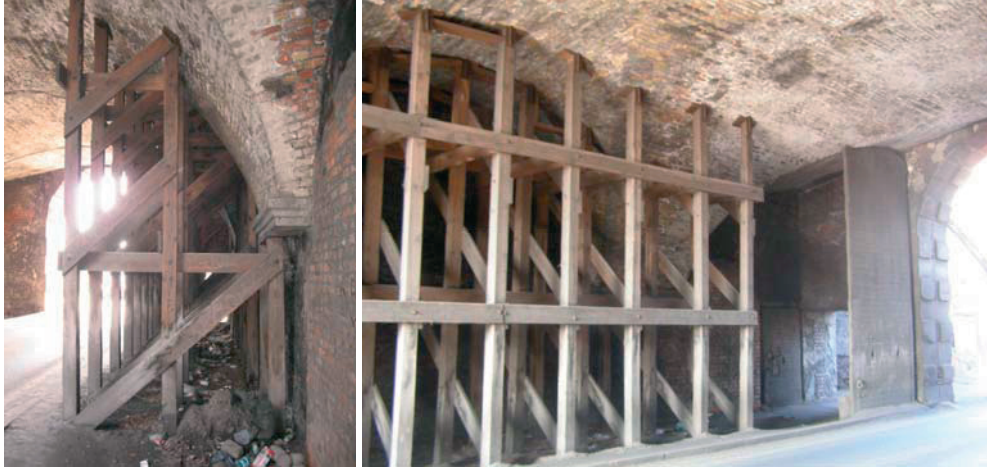
Rys. 3. Przejazd Bramy Nizinej z widoczną drewnianą kratownicą

Drewniana kratownica podpierająca kolebkę w jej zachodniej części została wykonana wadliwie. Czoła drewnianych słupów często podpierają kolebkę bezpośrednio lub przez małą drewnianą przekładkę, stanowiąc w istocie podpory punktowe. Ponadto drewniane słupy przenoszą drgania wywołane przejazdem samochodów na kolebkę. Na kolebce stropu w strefie podparcia drewnianą kratownicą widoczne są znaczne zniszczenia, zaś ściana przejazdu za kratownicą jest znacznie bardziej zdegradowana niż przeciwległa ściana (rys. 3).

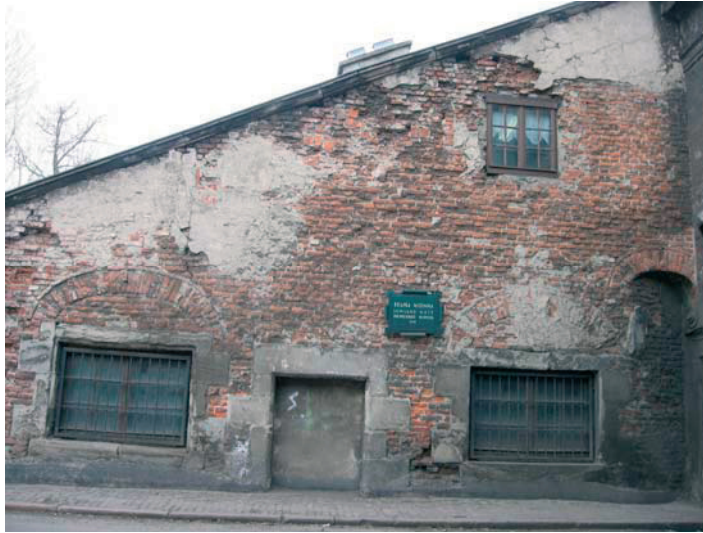
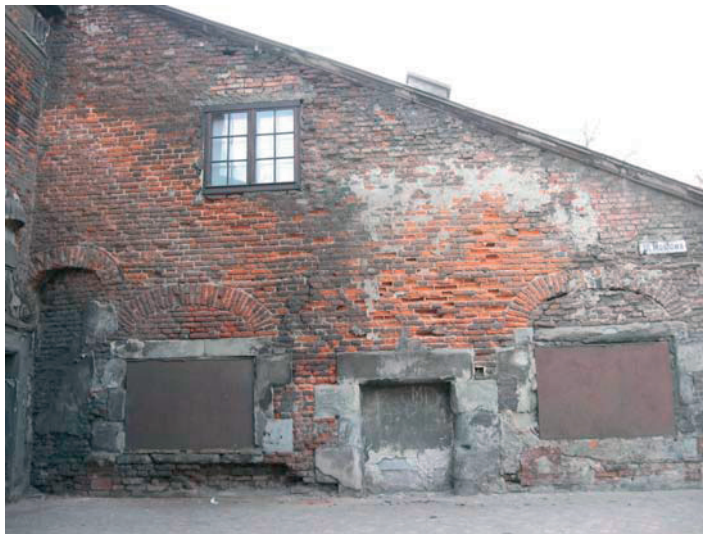
Rys. 5. Wschodnia dobudówka Bramy Nizinnej

Rys. 6. Zachodnia dobudówka Bramy Nizinnej

Ubytki na ścianach dwóch symetrycznych dobudówek (rys. 5 i 6) sięgają 12 cm głębokości, ich średnia głębokość wynosi około 6 cm, obejmują one około 65% powierzchni tych dobudówek. W czasie wcześniejszych napraw uzupełniano ubytki zaprawą cementową jednak bez usunięcia przyczyn postawania ubytków. Na ścianach tych widoczne są także rysy.

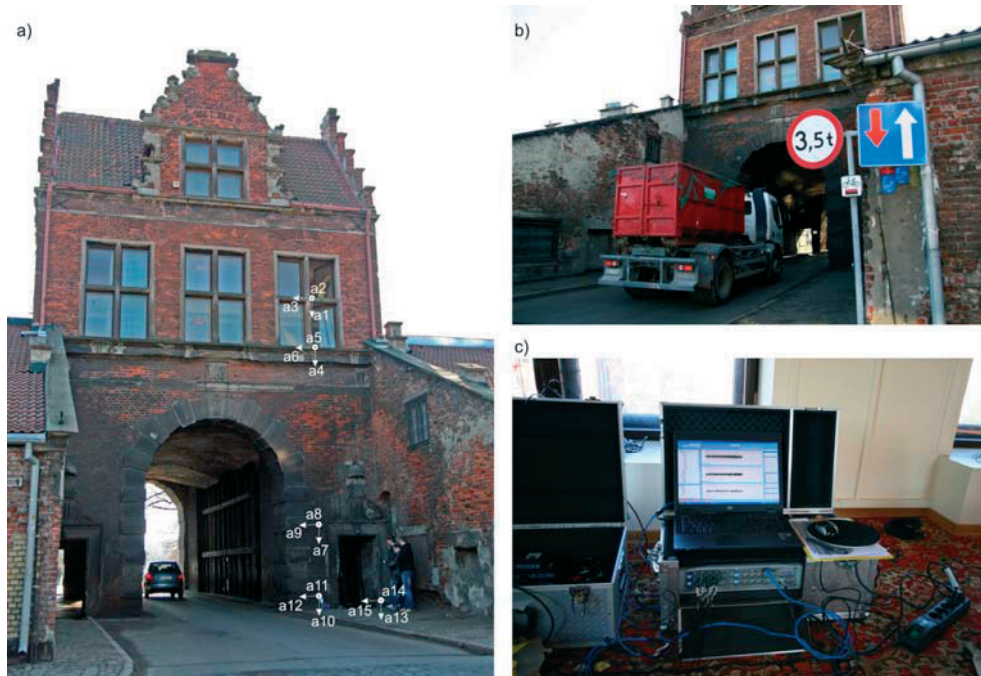
Rys. 7. Brama Nizinna: a) rozmieszczenie punktów pomiarowych na elewacji północnej; b) wymuszenie dynamiczne; c) sprzęt pomiarowy

W badaniach *in situ* dokonano pomiaru przyspieszeń na elewacji północnej. Przyspieszenia rejestrowano w 5 punktach konstrukcji. W każdym z punktów mierzono przyspieszenia w dwóch kierunkach poziomych ( $y$  – prostopadłym do elewacji,  $z$  – stycznym do elewacji) oraz w kierunku pionowym  $x$ . Kierunki badanych przyspieszeń ( $a_1$  do  $a_{15}$ ) zaznaczono na rys.7. Do pomiarów użyto akcelerometry trójosiowe PCB 356B18 oraz przemyślny system do pomiaru oraz analizy drgań i dźwięku LMS SCADAS.

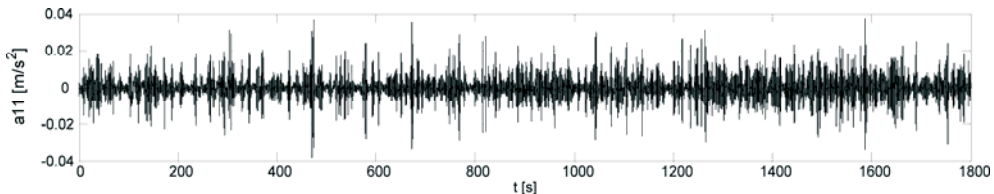
Rys.8. Sygnał przyspieszenia zarejestrowany na kierunku a11

W trakcie badań *in situ* odbywał się regularny ruch pojazdów kołowych pod bramą. Podczas pomiarów trwających 30 minut pod bramą przeszło 10 pieszych, przejechało 5 rowerzystów, 329 samochodów osobowych oraz 9 samochodów ciężarowych przekraczających dopuszczalną masę 3,5 t. Przykładowe przyspieszenia zarejestrowane na kierunku a11 (na ścianie nośnej, w poziomie otaczającego terenu) pokazane są na rys.8. Amplitudy przyspieszeń nie przekraczają  $0,04 \text{ m/s}^2$ . Według PN-85/B-02170 (Ocena szkodliwości drgań przekazywanych przez podłoże na budynki) zarejestrowane drgania można by zaliczyć do strefy I czyli drgania nieszkodliwe dla konstrukcji. Należy jednak zaznaczyć, iż w przypadku mierzonej bramy tj. obiektu o konstrukcji nietypowej zastosowanie skal SWD do oceny szkodliwości drgań nie jest poprawne gdyż zostały one sformułowane tylko dla pewnej klasy budynków murowych, która nie obejmuje budowli murowych takich jak np. kościoły czy inne masywne obiekty zabytkowe o nietypowej konstrukcji [12, 13].
