Diagnostyka Bramy Nizinnej w Gdańsku w kontekście procesu rewitalizacji

Streszczenie: W artykule przedstawiono kontekst historyczny, historię powstania i użytkowania Bramy Nizinnej w Gdańsku. Następnie omówiono jej obecny stan techniczny oraz przedstawiono przeprowadzone badania dynamiczne. W ostatniej części pracy przedstawiono wnioski dotyczące przyczyn złego stanu technicznego Bramy oraz szanse na przeprowadzenie działań mogących polepszyć ten stan.

Diagnostics of Lowland Gate in Gdansk in the context of the revitalization process

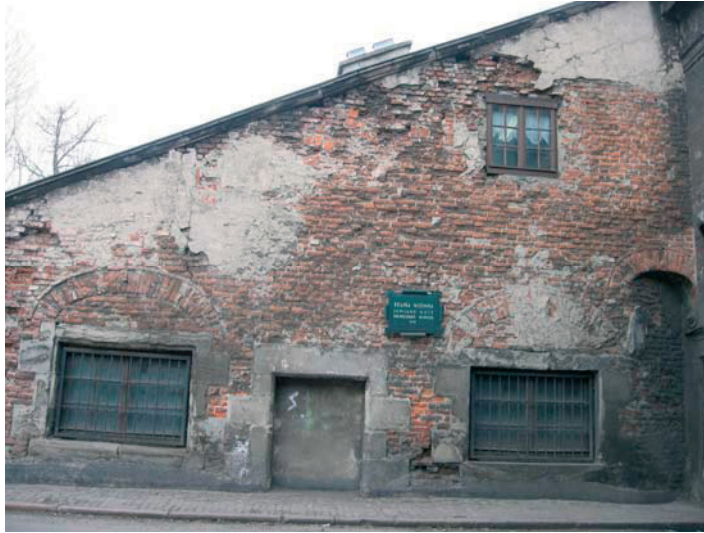
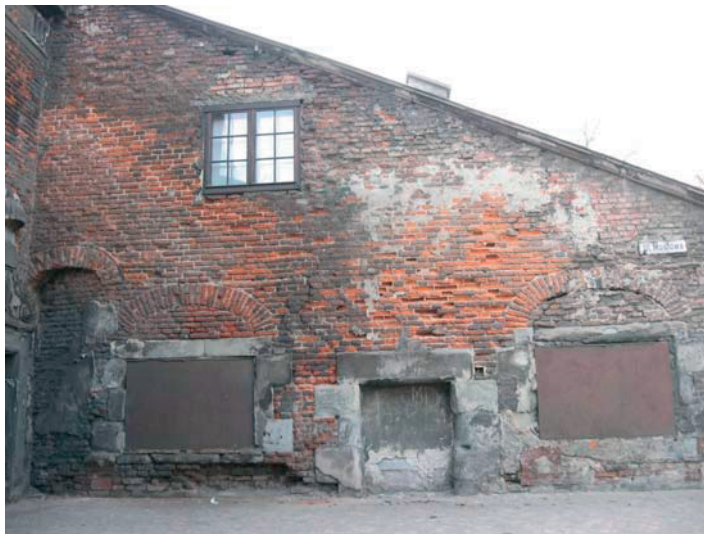
Rys. 5. Wschodnia dobudówka Bramy Nizinnej

Rys. 6. Zachodnia dobudówka Bramy Nizinnej

Ubytki na ścianach dwóch symetrycznych dobudówek (rys. 5 i 6) sięgają 12 cm głębokości, ich średnia głębokość wynosi około 6 cm, obejmują one około 65% powierzchni tych dobudówek. W czasie wcześniejszych napraw uzupełniano ubytki zaprawą cementową jednak bez usunięcia przyczyn postawania ubytków. Na ścianach tych widoczne są także rysy.
