Diagnostyka Bramy Nizinnej w Gdańsku w kontekście procesu rewitalizacji

Jakub Kołodziejczak¹, Michał Gołębiowski², Magdalena Rucka³

Streszczenie: W artykule przedstawiono kontekst historyczny, historię powstania i użytkowania Bramy Nizinnej w Gdańsku. Następnie omówiono jej obecny stan techniczny oraz przedstawiono przeprowadzone badania dynamiczne. W ostatniej części pracy przedstawiono wnioski dotyczące przyczyn złego stanu technicznego Bramy oraz szanse na przeprowadzenie działań mogących polepszyć ten stan.

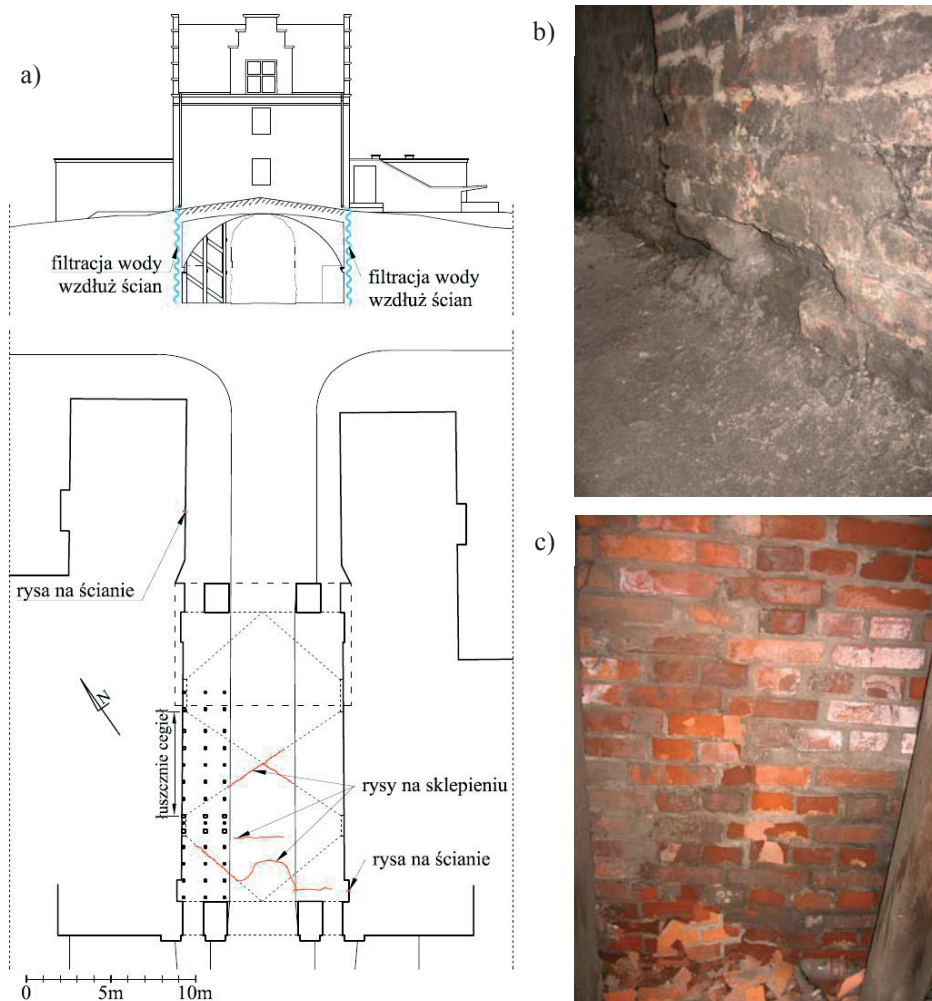
Sklepienie nad przejazdem Bramy jest silnie zarysowane (rys. 2a). Jak ustalono w orzeczeniu technicznym [11], rysy sięgają głęboko w mur i dzielą go na osobne części. Prowadzi to do niezależnej lub częściowo niezależnej pracy obu części Bramy, co może w dłuższej perspektywie czasowej prowadzić do zwiększania różnicy osiadania obu części Bramy.

Rys. 2. Brama Nizinna: a) rzut i przekrój przez przejazd, b) ubytek na ścianie przejazdu, c) luszcząca się zachodnia ściana

W deszczowych okresach ściany przejazdu są stale wilgotne. Jak widać na rysunkach 4 i 2a system odprowadzania wody opadowej nie został prawidłowo zaprojektowany. Rury spustowe odprowadzają wodę na schody i cienką warstwę gruntu bezpośrednio nad ścianami przejazdu. Wskazuje to na brak lub bardzo zły stan izolacji przeciwwilgociowej tych ścian oraz wadliwe odprowadzanie wody z powierzchni wału nad i obok Bramy.
