## **Stan techniczny 80-letniej kopuły Dworca Morskiego w Gdyni**

**Prof. zw. dr hab. inż. Tadeusz Godycki-Ćwirko, dr hab. inż. Krystyna Nagrodzka-Godycka, prof. PG,  
dr inż. Paweł Piotrkowski**

**Politechnika Gdańska, Wydział Inżynierii Lądowej i Środowiska**

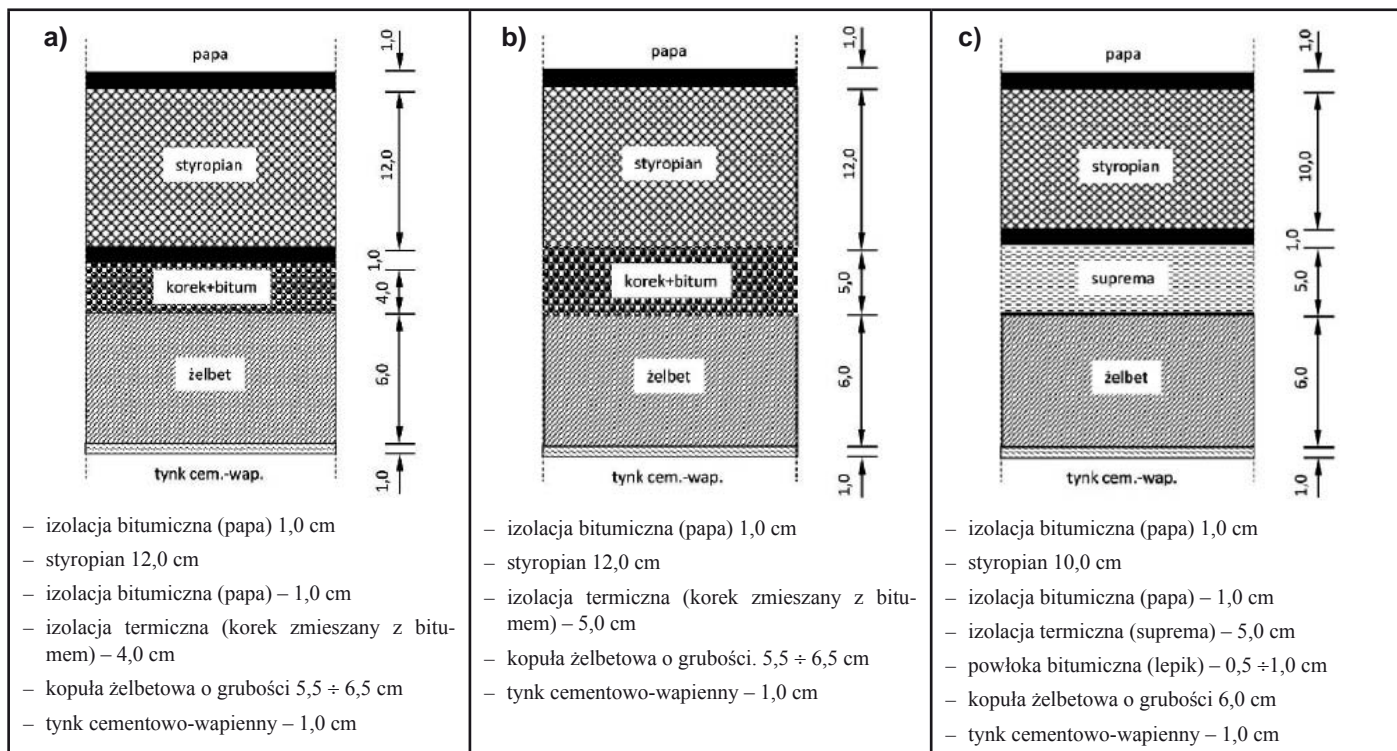
Rys. 4. Układy warstw w odkrywkach: a) O1, b) O2, c) O3 według [6]

Z przedstawionego zestawienia wynika, że w powłoce od strony Nabrzeża Francuskiego (odkrywka O3) zastosowano ocieplenie supremą (zamiast korka). Prawdopodobnie było to spowodowane uszkodzeniem warstw ocieplających podczas bombardowania przez aliantów portu wojennego w Gdyni w latach 1943-1944. W powojennej odbudowie przy braku korka zastosowano supremę produkowaną w kraju.

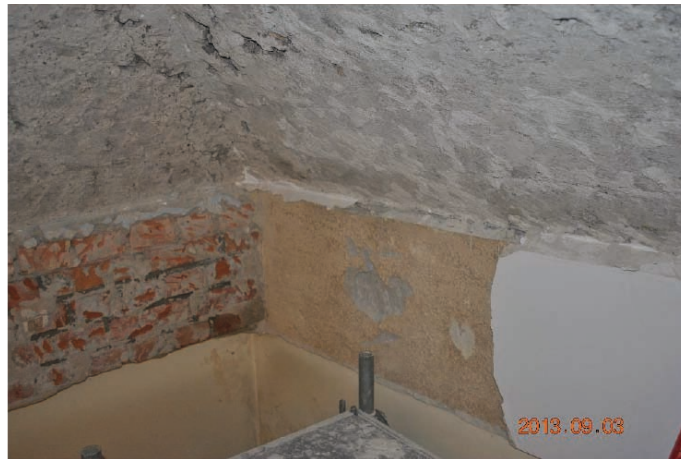
Rys. 8. Naroże N1 od strony północno-wschodniej [6]

od wewnątrz. Najbardziej intensywne zarysowanie można było stwierdzić wizualnie w narożach północno-wschodnim i północno-zachodnim (N1 i N2). Są to naroża kopuły od strony Nabrzeża Francuskiego, a więc obszaru, który najbardziej ucierpiał w wyniku bombardowania w latach 1943-1944.

Na rys. 8 przedstawiono naroże N1 od strony północno-wschodniej. Beton naroża powłoki nad podmurówką wykazuje niejednorodną strukturę w postaci rys i kawern.

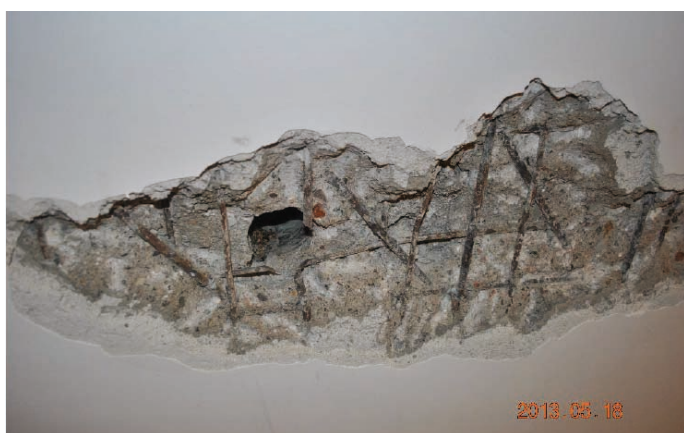
Rys. 7. Zbrojenie powłoki w odkrywce od strony wewnętrznej łupiny [6]

Odkrywkę siatki zbrojenia ortogonalnego  $\phi 6$  i  $\phi 8$  mm na przemian usytuowanych, co około 10 cm przedstawiono na rys. 7.

Pomimo stwierdzonej lokalnie korozji prętów zbrojenia, która na wyciętych z powłok próbkach była powierzchniowa, stwierdzono bardzo dobrą przyczepność do betonu zarówno przy ścisaniu, jak i przy rozciąganiu.

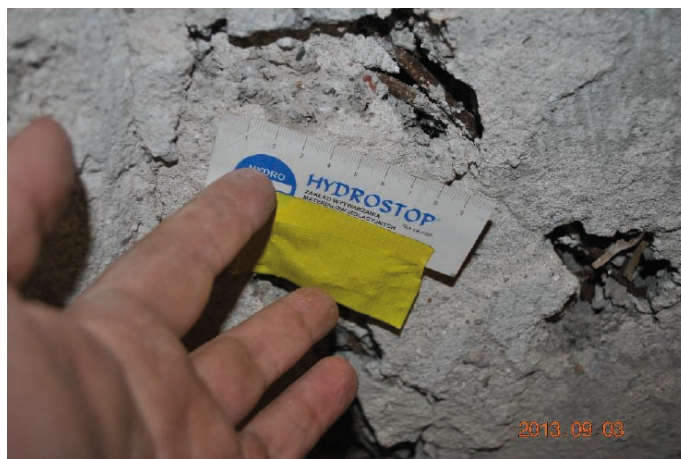
Rys. 9. Ubytki betonu i skorodowane zbrojenie powłoki kopuły w obszarze naroża północno-wschodniego [6]

Na rys. 9 pokazano przykłady rys i ubytków betonu, jak też w różnym stopniu korozję prętów zbrojenia.

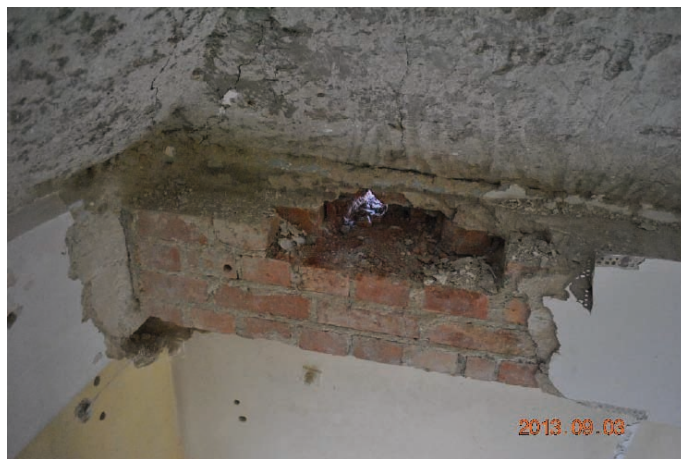
Rys. 10. Naroże N2 od wnętrza hallu [6]

Na rys. 10 jest widoczne naroże północno-zachodnie N2, podmurówka z odkutym górnym narożnikiem. Podobnie jak w narożu N1 na całej długości boku od strony północnej obwodowa belka żelbetowa kopuły spoczywa na ceglanej podmurówce.

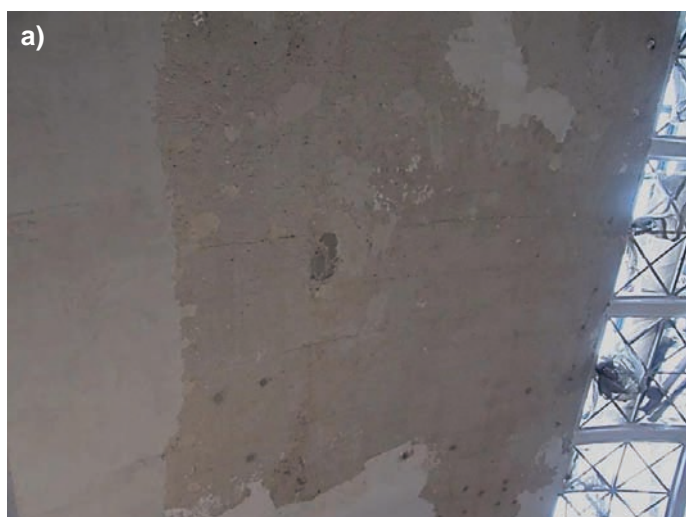
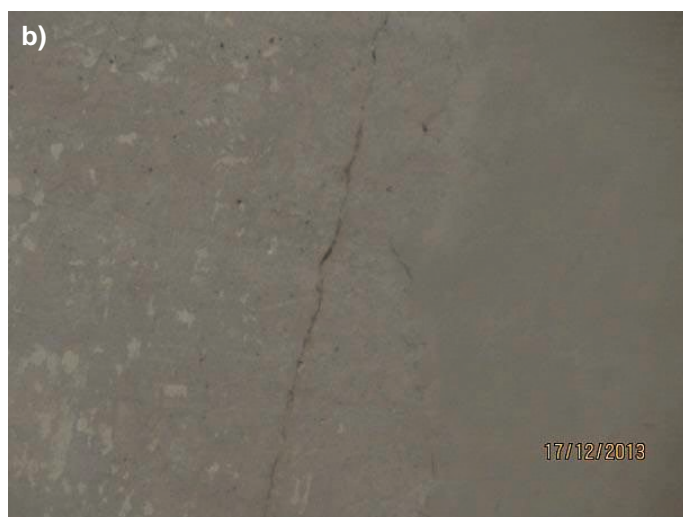
Na powłokach kopuły od strony zachodniej i południowej wystąpiły rysy liniowo biegnące w kierunku południkowym (rys. 11, zdjęcia autorów z 17 grudnia 2013 r.).

Rysy te o liniowym kształcie i długości dochodzącej do 3 m odkryto po usunięciu tynku z wewnętrznej strony powłoki. Ten rodzaj zarysowania świadczy o tym, że rysy powstały od zsychnania i skurczu. Ich kształt i usytuowanie było determinowane położeniem prętów pionowych siatki zbrojenia względem wewnętrznej powierzchni powłoki [4]. W tej sytuacji można przyjąć założenie, że nie są to rysy przelotowe i nie zagrażają trwałości, jak też nie zaniżają bezpieczeństwa. To ostatnie wynika stąd, że stan składowych naprężenia głównego tego obszaru powłoki to naprężenia ściskające. Na rys. 12 przedstawiono

Rys. 11. Zarysowanie powłoki od strony Nabrzeża Holenderskiego  
a) widok zarysowania powłoki od strony południowej, b) szczegół rysy (zdjęcia autorów – 17.12.2013)

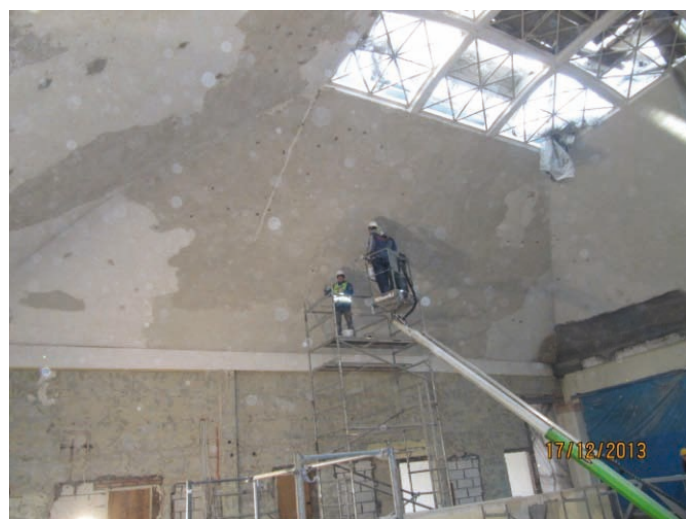
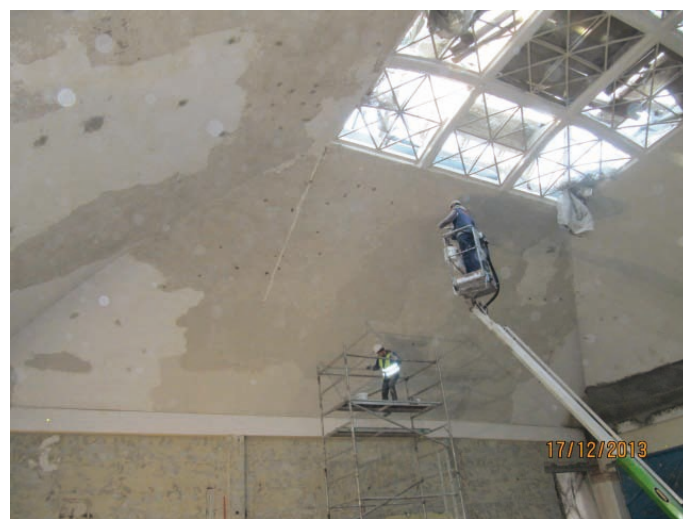
naprawy ubytków betonu na wewnętrznej powierzchni powłoki kopuły udokumentowane przez autorów podczas wizji lokalnej w dniu 17.12.2013 r.

Rys. 12. Naprawa ubytków betonu wewnętrznej powierzchni powłoki kopuły, widok od strony zachodniej (zdjęcia autorów – 17.12.2013)

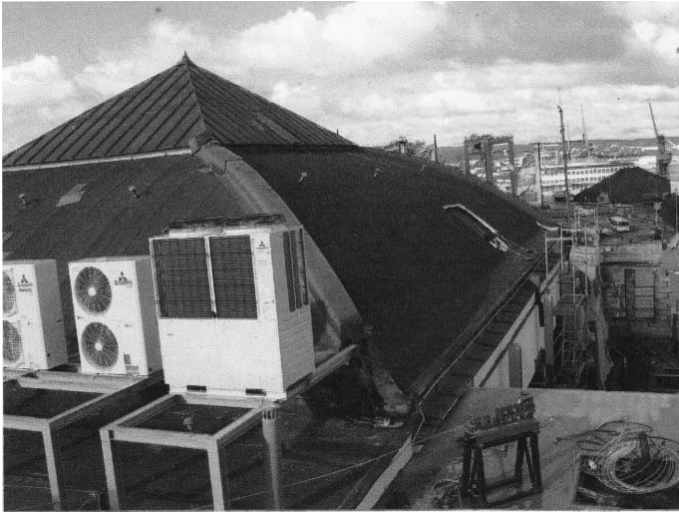
Rys. 15. Powłoka kopuły z belką obwodową między N1 i N2 [6]

Na rys. 15 przedstawiono zdjęcie kopuły przed rekonstrukcją od strony północno-wschodniej, na którym jest widoczny fragment powłoki walcowej wschodniej i północnej między żebrami Ż1 i Ż2. Ta ostatnia, od Nabrzeża Francuskiego uległa całkowitemu uszkodzeniu podczas bombardowania. Brak konkretnych informacji na jakim obszarze powłoka uległa uszkodzeniu. Wiele wskazuje na to, że uszkodzenie dotyczyło tylko krawędzi styecznej do belki obwodowej. Natomiast belka krawędziowa uległa częściowemu zniszczeniu i musiała być w powojennej odbudowie wykonana na nowo.

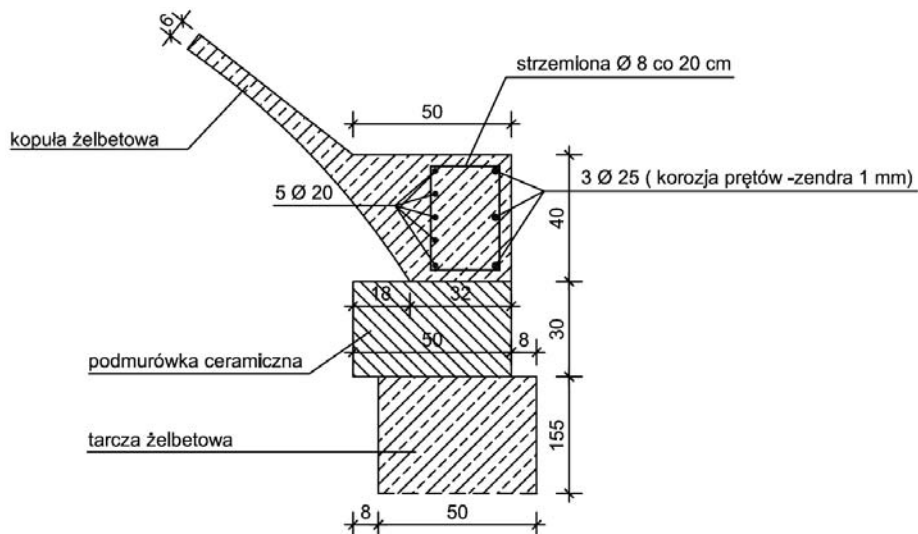
Rys. 17. Przekrój belki obwodowej od strony Nabrzeża Francuskiego w sąsiedztwie narożnika N2

W przekroju poprzecznym (rys. 17) zbrojenie podłużne jest wystarczające, pomimo tego, że na krawędzi zewnętrznej belki obwodowej dolny pręt  $\phi 25$  mm okazał się silnie skorodowany na środkowym odcinku belki.

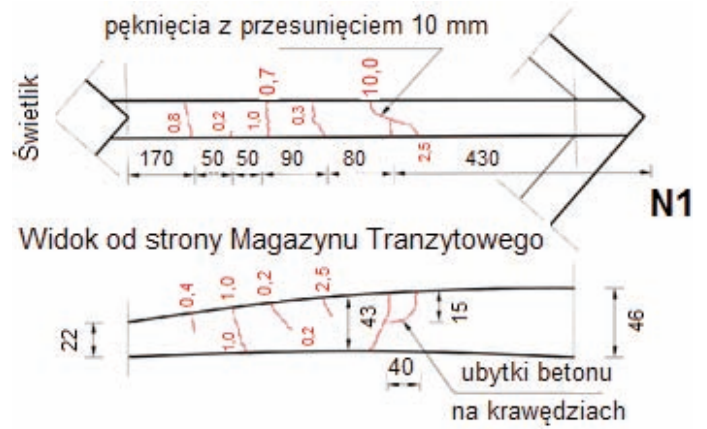
Rys. 20. Rysy i pęknięcia żebra Ż1 [6]

Na rys. 20 pokazano przykładowo obraz zarysowań żebra Ż1, w tym usytuowanie rys w widoku na powierzchnię górną oraz powierzchnię boczną i od strony Magazynu Tranzytowego.

Z analizy morfologii rys wynika, że na zarysowanie żebrowania (rys. 20) w znaczącej mierze wpłynęły czynniki klimatyczne, w tym temperatury. Dotyczyło to nieocieplonych żebrowania na krawędzi dolnej poddanych w okresie zimowym działaniu gradientu temperatury osiągającego  $\Delta T_M = 20^\circ$ . Ta wartość gradientu mogła być wywołana różnicą  $\Delta T_M$  między dolną (ogrzewaną) i górną częścią przekroju belki. Ten czynnik prawdopodobnie spowodował, że wytrzymałość betonu żebrowania zmalała dwukrotnie w stosunku do betonu powłoki. Trudno bowiem przyjąć, że wykonawca zaniżył celowo wytrzymałość betonu żebrowania, które były ważnymi elementami konstrukcji.

zabezpieczenia przed dalszym spadkiem wytrzymałości betonu żeber autorzy zalecili zabezpieczenie ich przed wilgocią i wpływem nadmiernego gradientu temperatury poprzez odpowiednie zewnętrzne warstwy ocieplające.

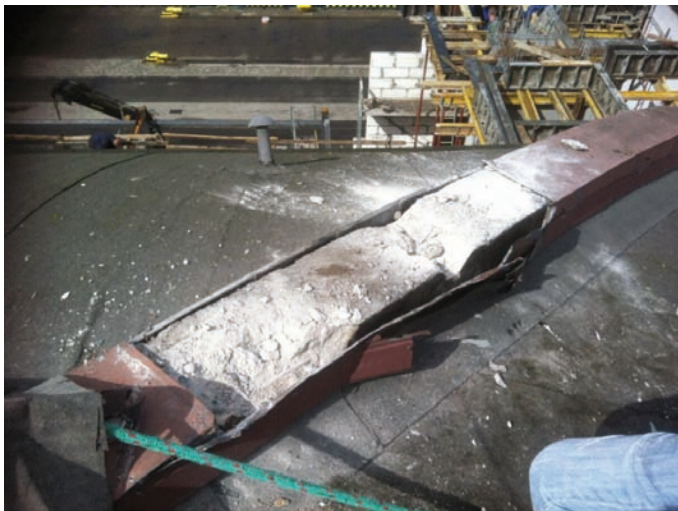
Rys. 19. Widok fragmentu żebra Ż1 [6]

Na rys. 19 przedstawiono fragment żebra Ż1 po usunięciu otuliny i odkuciu betonu górnej części przekroju celem sprawdzenia wytrzymałości betonu i usytuowania zbrojenia. We wrześniu 2013 roku podobne odkrywki wykonano na Ż2, Ż3 i Ż4 w celu ustalenia wytrzymałości betonu i stanu zarysowania.

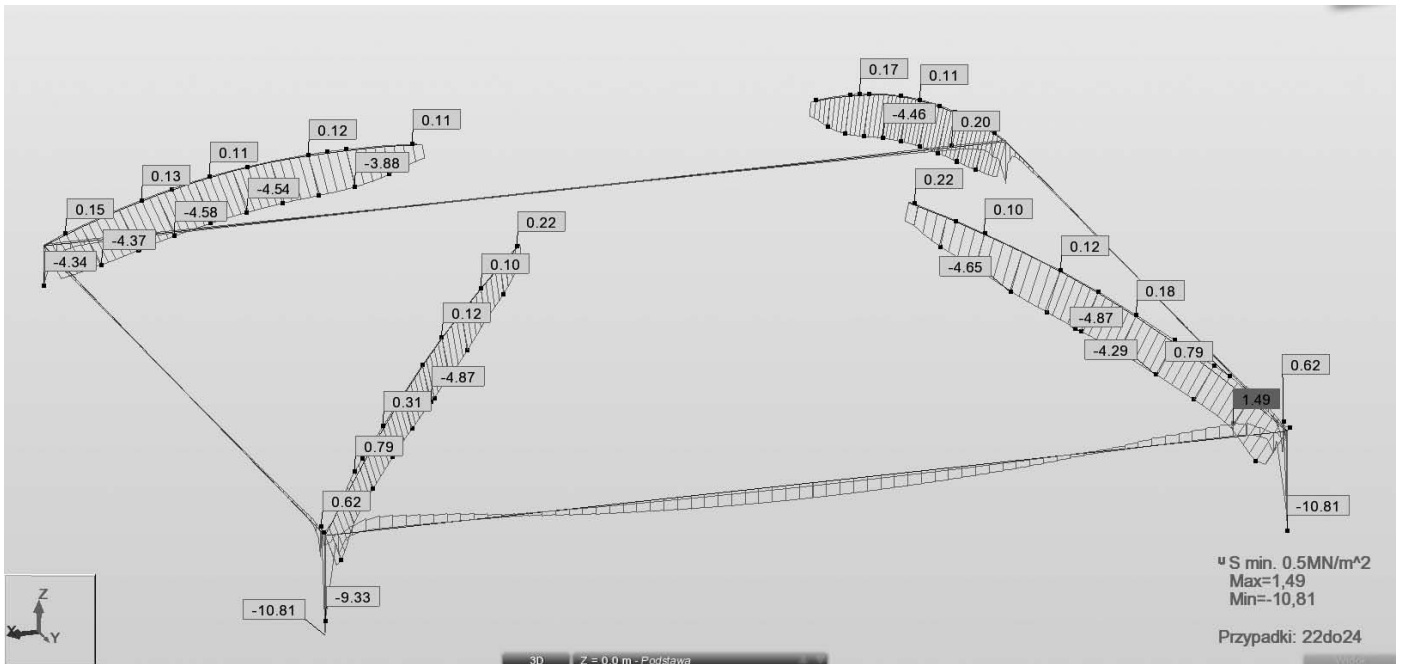
Rys. 31. Obwiednia naprężenia minimalnego ([-] rozciąganie) w nieocieplonych żebrach kopuły (kombinacje wszystkich oddziaływań)

Zdecydowanie większe naprężenie, w tym również rozciągające, wystąpiło w nieocieplonych żebrach ukośnych powłoki, w których to beton w porównaniu do betonu powłoki ma niemal dwukrotnie niższą wytrzymałość, co skutkowało powstaniem intensywnych zarysowań. Na rys. 29 i 30 przedstawiono wykresy sił normalnych i momentów zginających dla żeber powłoki, uwzględniając możliwe oddziaływania, w tym również niekorzystny gradient temperatury.

Przy zmianach klimatycznych zarówno zimą, jak i latem, na styku powłoki z nieocieplonym żebrą powstawały zróżnicowane temperatury zewnętrzne i wewnętrzne. W skrajnie niekorzystnej sytuacji powstające gradienty  $\Delta T_m = -20^\circ\text{C}$  powodowały w wystających na zewnątrz belkach duże naprężenia rozciągające, które przedstawiono na rys. 31.

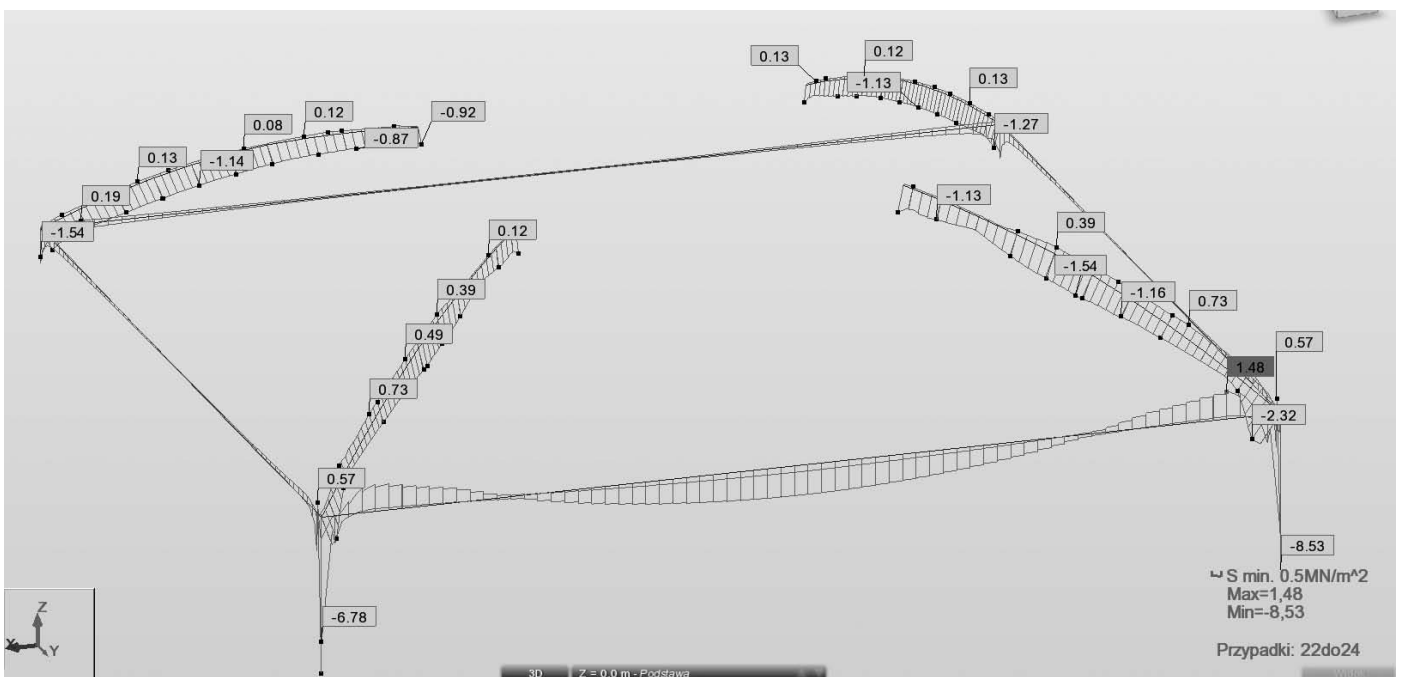
Rys. 32. Obwiednia naprężeń minimalnych ([-] rozciąganie) po ociepleniu żeber ukośnych kopuły (kombinacje wszystkich oddziaływań)

Sytuacja ulega zasadniczej zmianie po dociepleniu żeber wystających ponad górną krawędź powłoki. Przy przyjęciu ocieplenia grubości 5 cm materiałem poliuretanowym wartości momentów zginających, i tym samym naprężenia rozciągające, znacząco maleją, co pokazano na rys. 32.
