Stan techniczny 80-letniej kopuły Dworca Morskiego w Gdyni

**Prof. zw. dr hab. inż. Tadeusz Godycki-Ćwirko, dr hab. inż. Krystyna Nagrodzka-Godycka, prof. PG,
dr inż. Paweł Piotrkowski**

Politechnika Gdańska, Wydział Inżynierii Lądowej i Środowiska

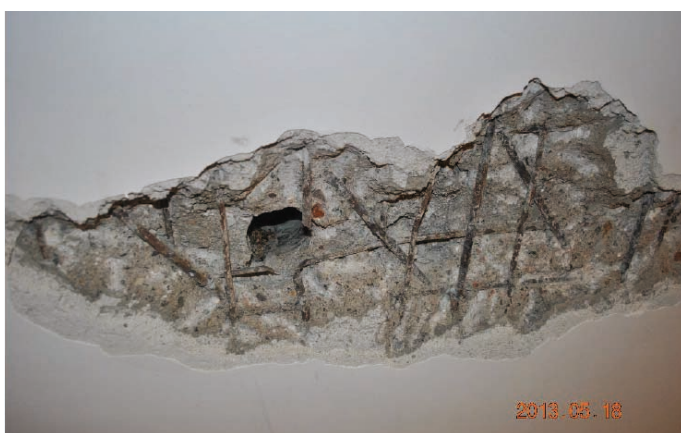
Rys. 7. Zbrojenie powłoki w odkrywce od strony wewnętrznej łupiny [6]

Odkrywkę siatki zbrojenia ortogonalnego $\phi 6$ i $\phi 8$ mm na przemian usytuowanych, co około 10 cm przedstawiono na rys. 7.

Pomimo stwierdzonej lokalnie korozji prętów zbrojenia, która na wyciętych z powłok próbkach była powierzchniowa, stwierdzono bardzo dobrą przyczepność do betonu zarówno przy ścisaniu, jak i przy rozciąganiu.

Środek ciężkości siatki zbrojenia ortogonalnego w większości przekrojów znajduje się mniej więcej w połowie grubości powłoki. Odstępy zbrojenia poziomego stanowiące zbrojenie obwodowe powłok wynosiło 90 mm i więcej (średnio około 110 mm). W pozostałych odkrywkach pręty poziome o średnicy 6 mm były sytuowane przeważnie w odległości 2,3 do 3,0 cm od dolnej krawędzi przekroju powłoki. Z kolei pręty pionowe siatki zbrojenia (sąsiadujące ze sobą na przemian $\phi 6$ i $\phi 8$) usytuowano w odstępach około 100 mm.

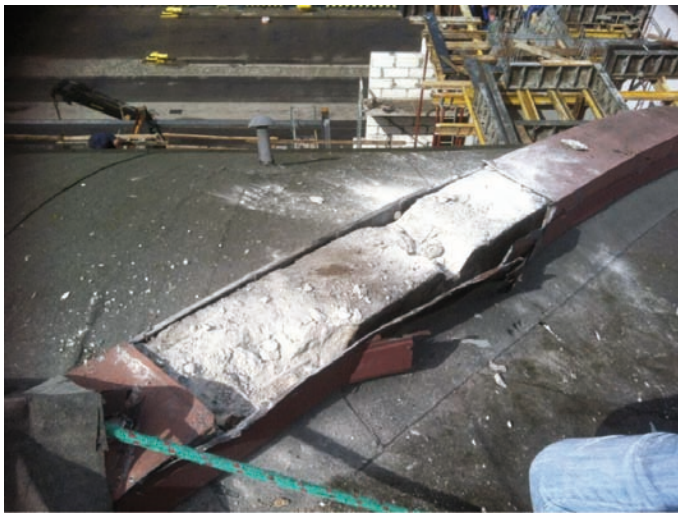
Rys. 19. Widok fragmentu żebra Ż1 [6]

Na rys. 19 przedstawiono fragment żebra Ż1 po usunięciu otuliny i odkuciu betonu górnej części przekroju celem sprawdzenia wytrzymałości betonu i usytuowania zbrojenia. We wrześniu 2013 roku podobne odkrywki wykonano na Ż2, Ż3 i Ż4 w celu ustalenia wytrzymałości betonu i stanu zarysowania.
