OCENA STANU POWIERZCHNI KULEK CERAMICZNYCH PO NAGNIATANIU TOCZNYM STALI HARTOWANEJ Cf 53

ASSESSMENT OF THE SURFACE OF THE CERAMIC BALLS USED IN ROLLING BURNISHING OF HARDENED STEEL CF53

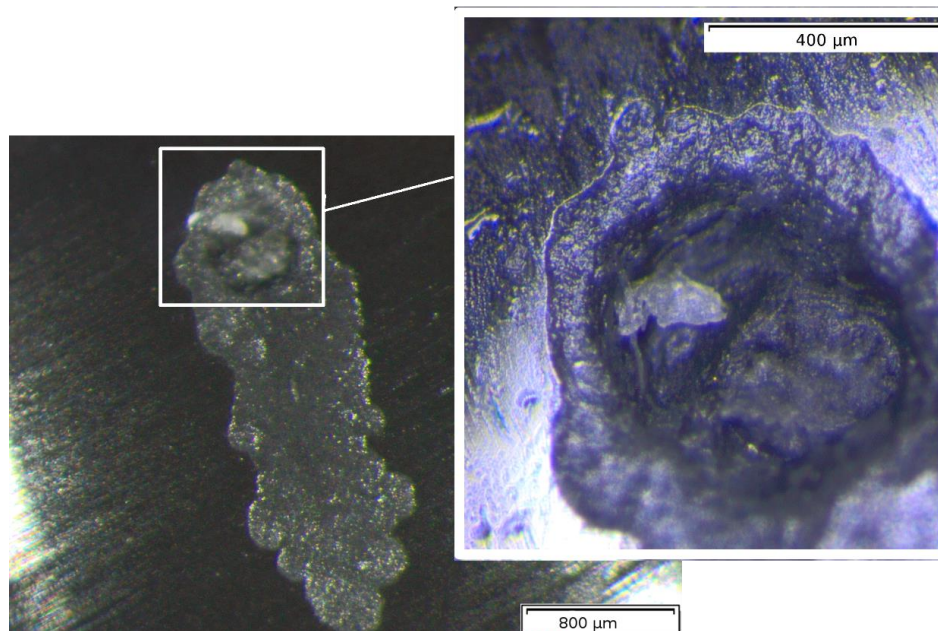
Rysunek 8 przedstawia stan powierzchni kulki, którą zdemontowano z narzędzia nagniatającego. Na powierzchni tej kulki zauważono wykruszenie, które jest skutkiem oddziaływania na powierzchnię dużych sił podczas kontaktu z materiałem obrabianym. Ubytek na powierzchni kulki ma podłużny kształt przy czym z jednej strony występuje w nim

dodatkowa wada, którą powiększono na rys. 8. Można przypuszczać, że tego rodzaju ubytek w powierzchni mógł być spowodowany wadą materiałową występującej w materiale kulki. Przyczynę tę może potwierdzać fakt, iż wykruszenie wystąpiło tylko w jednym miejscu kulki. Tego rodzaju ubytki na powierzchni kulek powodują dodatkowy wypływ cieczy z łożyska hydrostatycznego, co powoduje, że kulka dodatkowo zaciera się w gnieździe narzędzia.

Rys. 8. Fotografia wykruszenia na powierzchni kulki ceramicznej Si_3N_4

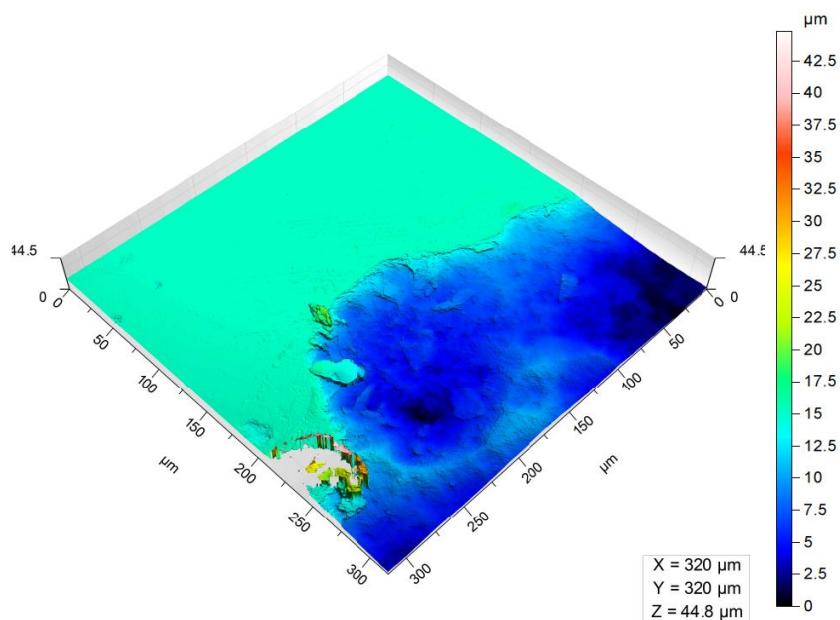
Rys. 9. Wykruszenie na powierzchni kulki ceramicznej Si_3N_4

Na rysunku 9 przedstawiono strukturę 3D miejsca wykruszenia na powierzchni kulki. Interesującym elementem jest profil (rys. 10), który na krawędzi wykruszenia przy powierzchni wykazuje powstanie wzniesienia. Tego rodzaju zmiany w strukturze ceramiki nie powinny występować, więc możliwe jest że struktura ceramiki w tym miejscu została zanieczyszczona innym materiałem, co wyjaśniałoby powstawanie tego rodzaju struktur powierzchni.

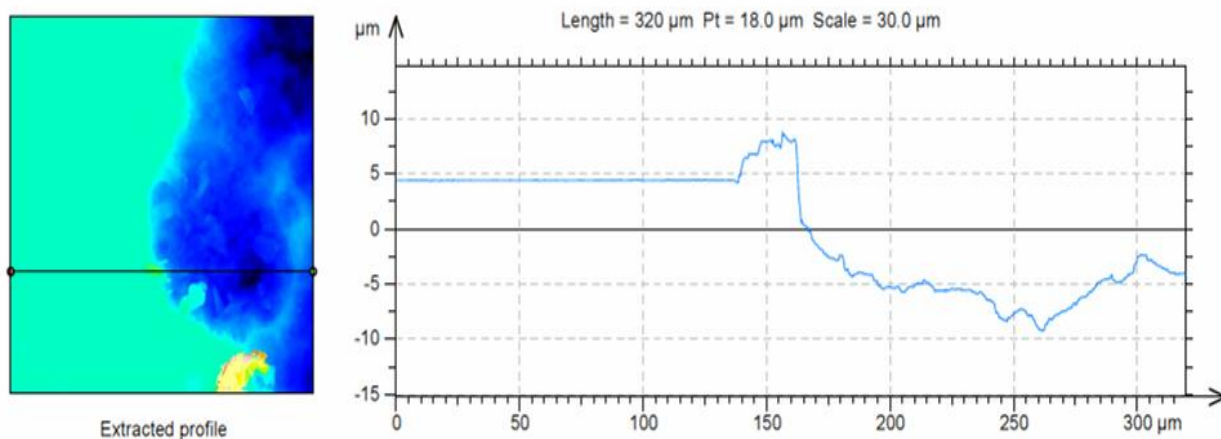
Rys. 10. Profil wykruszenia na powierzchni kulki ceramicznej Si_3N_4

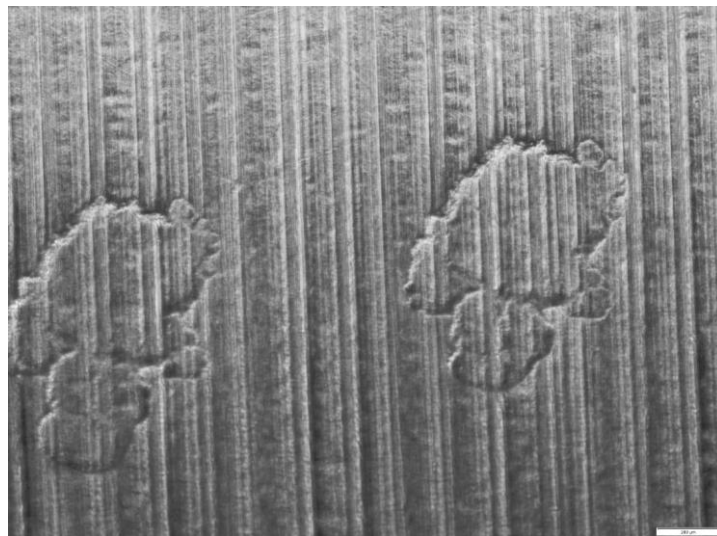
Strukturę powierzchni nagniataną kulką ceramiczną ZrO_2 przedstawiono na rys. 20. Na tej powierzchni widoczne są ślady wykruszenia powierzchni kulki nagniatającej, które stanowią powtarzający się wzór odbity na powierzchni. Z odbitego wzoru (rys. 21) można wnioskować, że miejsce wykruszenia składa się z wielu małych „odłupań” powierzchni i tworzy nieregularny obrys.

Rys. 20. Powierzchnia wałka ze stali hartowanej Cf53(C53) o twardości 64HRC z widocznymi śladami odbicia wykuszającej się kulki ZrO_2 (300bar)

Rys. 21. Powierzchnia wałka ze stali hartowanej Cf53 (64HRC): 1- odbicia wykuszającej się kulki ZrO_2 podczas nagniatania z ciśnieniem 400 bar

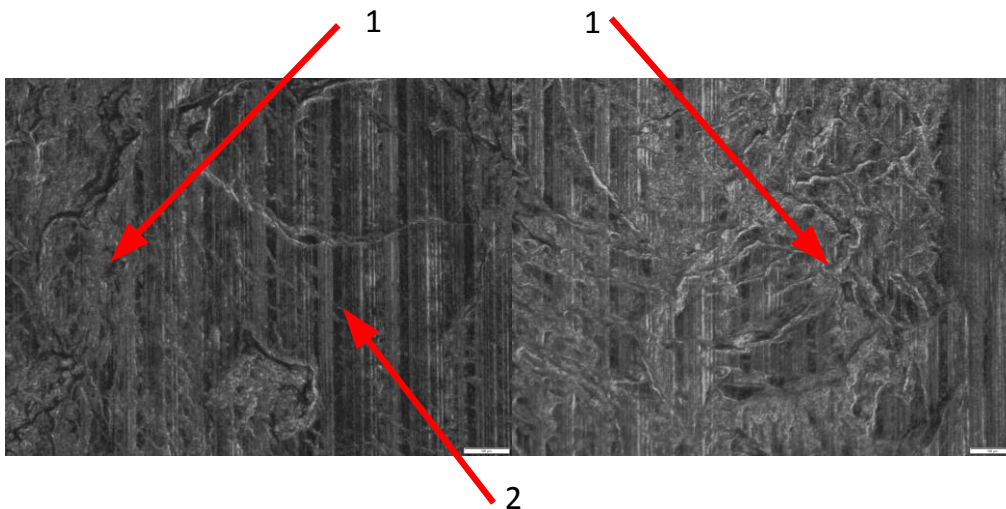
Na rysunku 22 przedstawiono strukturę powierzchni elementu nagniatanego kulką ceramiczną Si_3N_4 na której uszkodzenia kulki wielokrotnie się odbiły tworząc specyficzną strukturę powierzchni.

Rys. 22. Powierzchnia wałka ze stali hartowanej Cf53 (C53) o twardości 64HRC: 1- odbicia wykuszającej się kulki Si₃N₄ podczas nagniatania z ciśnieniem 400 bar, 2- powierzchnia nagniatana

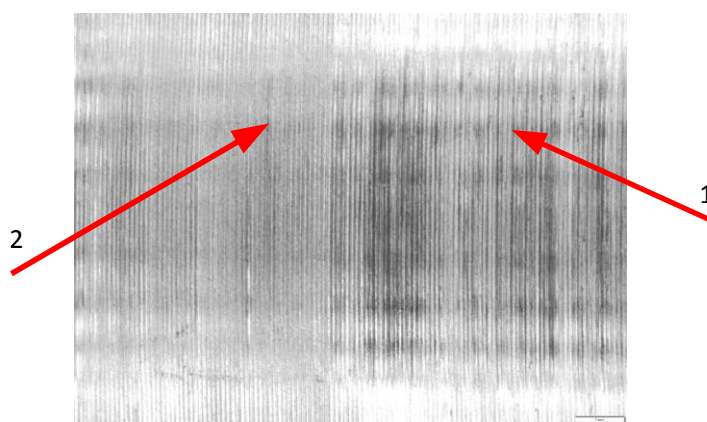
Podobnie wygląda struktura powierzchni po nagniataniu kulką ZrO₂. Wykruszenia na powierzchni kulki powodują powstawanie dodatkowych nierówności powierzchni elementu nagniatanego. Rysunek 23 przedstawia porównanie powierzchni toczonej i nagniatanej zatartą kulką ZrO₂. Zatarta kulka zablokowała się w gnieździe narzędzia, co spowodowało nagniatanie ślizgowe.

Rys. 23. Wałek – stal hartowana Cf53 (64HRC): 1- przypalenia powierzchni spowodowane zatarciem się kulki (ZrO₂) ciśnienie na agregacie nagniatającym 400 bar, 2- powierzchnia po toczeniu
