ŁOŻYSKOWANIE WAŁÓW PRZEKŁADNI TURBIN WIATROWYCH – PROBLEMY EKSPLOATACYJNE

BEARING SYSTEMS OF WIND TURBINES – MAINTENANCE PROBLEMS

Na farmie wiatrowej Karścino zainstalowano 60 turbin produkcji firmy Fuhrlander typu FL MD-77 o mocy 1,5 MW i średnicy wirnika wynoszącej 77 m. Maszyny nie są wyposażone w układy wibrodiagnostyczne, a stan techniczny łożysk i zębów przekładni oceniany jest za pomocą endoskopii – w obserwowanym okresie przeprowadzono endoskopie, podczas których stwierdzono różne stany awaryjne – ich rozkład przedstawiony jest na **Rys. 6**.

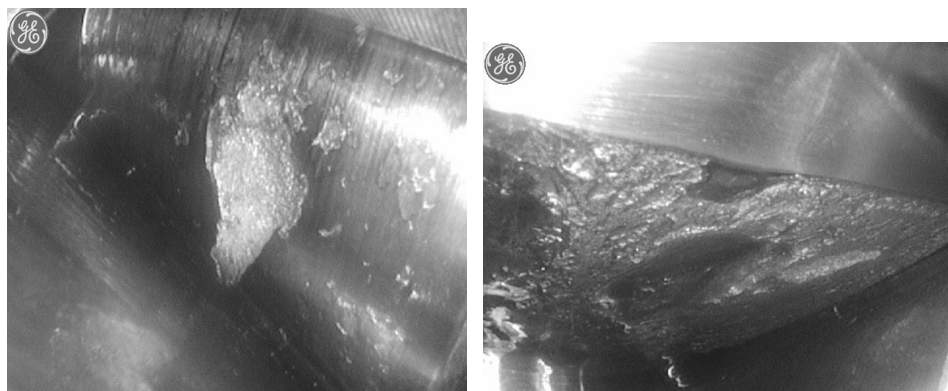
Wyniki wykazują podobne prawidłowości do notowanych na świecie, ponad połowę awarii stwierdzono w obrębie wału szybkoobrotowego, w tym zwłaszcza łożyska na wyjściu przekładni (37%), kolejnym elementem o dużej awaryjności był zębnik stopnia pośredniego – 19%, oraz satelity stopnia planetarnego – 9%. Awarie łożysk stwierdzane za pomocą endoskopii charakteryzowały się zazwyczaj znacznym stopniem zaawansowania, typowy przykład pokazano na **Rys. 7**.

Rys. 7. Przykładowe obrazy z endoskopii łożysk

Konsekwencje poszczególnych rodzajów uszkodzeń są zróżnicowane – uszkodzone łożyska wałka szybkoobrotowego wymieniane są bez demontażu przekładni, natomiast wszelkie inne uszkodzenia, a zwłaszcza złamania zębów wymagają wymiany przekładni, co wiąże się ze znacznymi kosztami związa-
