## **INSTALACJA OŚWIETLENIOWA W ZBIORNIKU WODY "STARY SOBIESKI" - ROZWAŻANIA O SPEKTAKULARNYM ZABYTKU TECHNIKI**

**Streszczenie:** Artykuł przedstawia efekty badań autora nad niezwykle okazałą, ponad stuletnią instalacją elektryczną, która zachowała się w zabytkowym obiekcie infrastruktury wodociągowej w niemal 100% oryginalnej formie (nie licząc częściowej dewastacji). Jest to rzadki przykład tego rodzaju zabytku, ponieważ obiekty tego typu i w tym wieku zwykle podlegały modernizacji na przestrzeni lat albo, po wyłączeniu z eksploatacji zostały całkowicie okradzione. Instalacja w zbiorniku Stary Sobieski przetrwała głównie ze względu na utrudniony dostęp. Materiał zgromadzony przez autora ma być podstawą projektu remontu i uczynienia opisywanej instalacji w ramach projektu Gdański Szlak Wodociągowy, realizowanego przez GIWK Sp. z o.o. Artykuł ilustruje specyfikę zagadnienia i zawiera wnioski, które należy uwzględnić przy planowaniu prac.

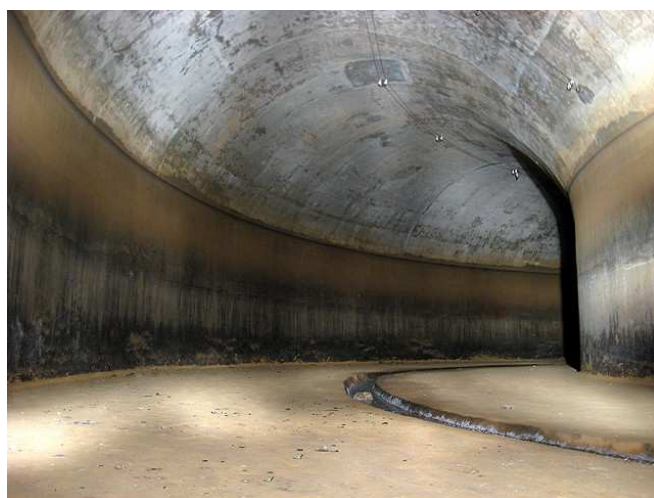
Rys. 1. Komora K1, środkowy pierścień zbiornika, pod sklepieniem widoczne przewody prowadzone na izolatorach

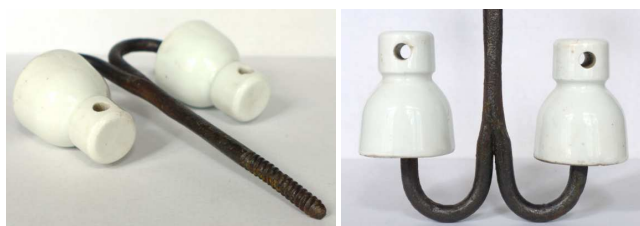
Rys. 10. Zestaw: izolatory + kotwa

- Wszystkie stalowe kotwy, na których zawieszono są elementy instalacji, są całkowicie skorodowane i muszą zostać wymienione na nowe, wykonane wg oryginalnego wzoru (por. rys. 10).

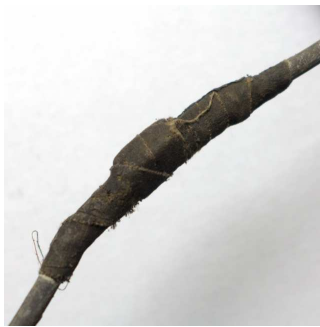
Złączki te wykorzystano do przyłączenia oprawek oświetleniowych do linii kablowych, oplatających komory i do innych połączeń. Co ciekawe, nie użyto ich w punkcie 66, gdzie również występowała konieczność łączenia kabli z uwagi na rozgałęzienie. W tym miejscu widać tylko taśmę izolacyjną.

Rys. 13. Przykład łączenia kabli bez użycia złączek

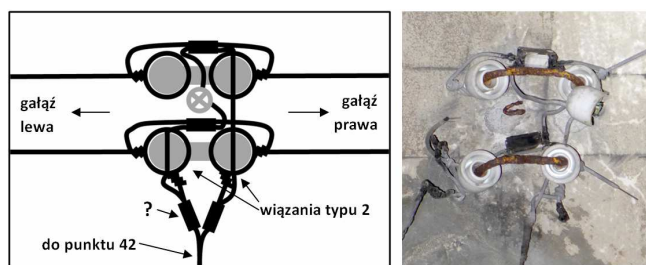
W punkcie 44 występuje "spiętrzenie" funkcji: punktu świetlnego, doprowadzenia zasilania od przepustu z komory zasuw (punkt 42) i rozdzielania zasilania pomiędzy dwie gałęzie, obsługujące środkowy pierścień. Kable doprowadzające zasilanie zamocowane zostały standardowymi wiązaniami typu 2 (aczkolwiek

występowania w tym miejscu złączek nie można obecnie potwierdzić). Kable stanowiące główne linie gałęzi lewej i prawej zostały zamocowane z użyciem nieco zmodyfikowanej wersji wiązania typu 1. Różnica polegała na tym, że, po opleceniu wokół linii i wywinieniu, kable nie zostały przewleczone przez otwory izolatorów (zajęte przez kable doprowadzające zasilanie), tylko od razu umieszczone w złączkach. W tych miejscach w złączkach zeszyły się cztery kable: linie gałęzi lewej i prawej, doprowadzenie zasilania i odgałęzienie punktu świetlnego. Warto też zauważyć, że izolatory z "dolnej" (wg rys. 19) pary obwiązane są w efekcie dwoma kablami. W zasadzie można się tu dopatrzeć dwustopniowego przyłączenia zasilania, podobnego do zastosowanego w punktach 2-3 i 39-40, jednak w przypadku punktu 44 sens takiego rozwiązania jest bardziej namacalny.

Rys. 19. Punkt 44 - schemat (bez zachowania skali) i wygląd rzeczywisty
