## **INSTALACJA OŚWIETLENIOWA W ZBIORNIKU WODY "STARY SOBIESKI" - ROZWAŻANIA O SPEKTAKULARNYM ZABYTKU TECHNIKI**

**Michał KLUGMANN<sup>1</sup>**

**Streszczenie:** Artykuł przedstawia efekty badań autora nad niezwykle okazałą, ponad stuletnią instalacją elektryczną, która zachowała się w zabytkowym obiekcie infrastruktury wodociągowej w niemal 100% oryginalnej formie (nie licząc częściowej dewastacji). Jest to rzadki przykład tego rodzaju zabytku, ponieważ obiekty tego typu i w tym wieku zwykle podlegały modernizacji na przestrzeni lat albo, po wyłączeniu z eksploatacji zostały całkowicie okradzione. Instalacja w zbiorniku Stary Sobieski przetrwała głównie ze względu na utrudniony dostęp. Materiał zgromadzony przez autora ma być podstawą projektu remontu i uczynienia opisywanej instalacji w ramach projektu Gdański Szlak Wodociągowy, realizowanego przez GIWK Sp. z o.o. Artykuł ilustruje specyfikę zagadnienia i zawiera wnioski, które należy uwzględnić przy planowaniu prac.

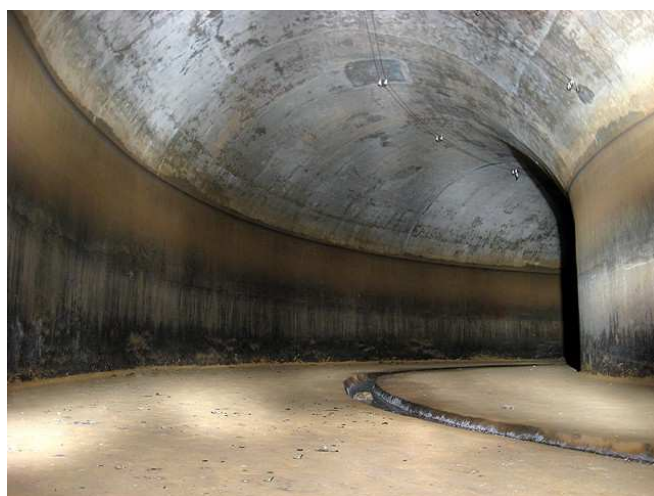
Rys. 1. Komora K1, środkowy pierścień zbiornika, pod sklepieniem widoczne przewody prowadzone na izolatorach

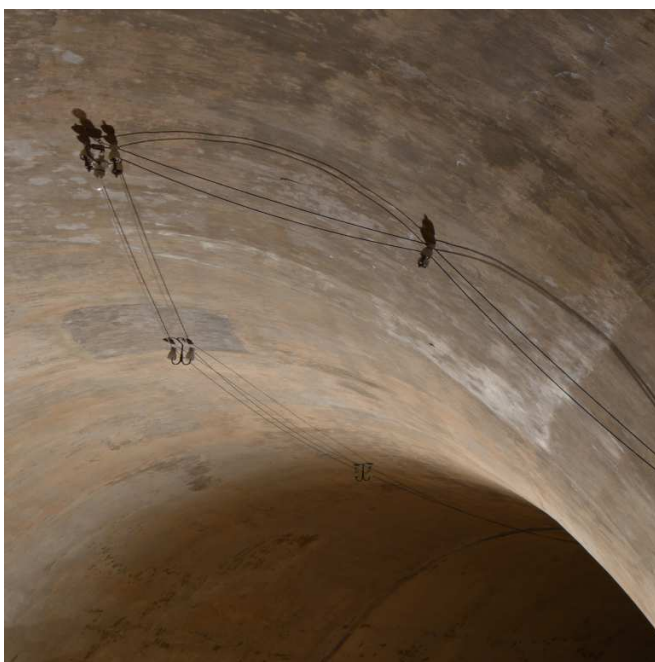
Rys. 4. Ogólny wygląd instalacji (widoczny fragment ma rozpiętość około 6 m)

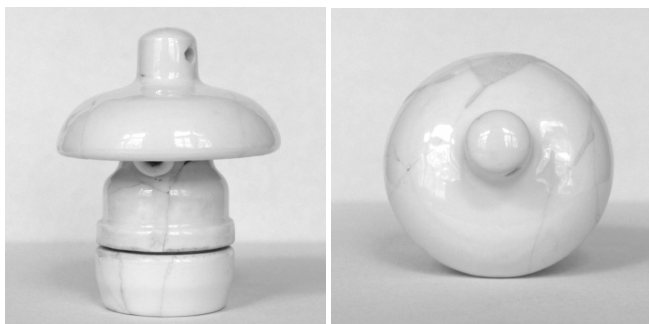
Pod względem konstrukcji, oprawki reprezentują standard typowy dla początku XX wieku. Mosiężna tuleja z wytłoczonym gwintem E27, połączona jest z porcelanowym rdzeniem, zawierającym zaciski, służące do przykręcenia kabli. Element ten zamknięty jest w dwuczęściowej, porcelanowej obudowie. Górna jej część posiada "ucho", służące do podwieszenia i dwa wypusty dla kabli (skierowane nieco ku dołowi). Oprawki takie funkcjonowały samodzielnie, lub w połączeniu z metalowym kloszem, mocowanym pomiędzy dwiema skreconymi częściami obudowy. Szczegółem, odróżniającym oprawkę zastosowaną w zbiorniku od typowej, jest zwieńczenie jej górnej części elementem w kształcie grzyba. Uzasadnieniem takiej formy miało być zapewne zwiększenie wodoodporności oprawki, a dokładnie - zabezpieczenie przed wodą spływającą z góry. Wskazuje to na przeznaczenie tego modelu oprawki do stosowania na zewnątrz. Nie wydaje się, aby użycie takiego elementu było konieczne w przypadku komór zbiornika, tym bardziej, że wodoodporność typowego rozwiązania, po uszczelnieniu wypustów dla kabli, byłaby i tak bardzo dobra. Oprawki w komorach zbiornika zostały zamocowane bezpośrednio do sklepienia, za pomocą stalowych haków, wypusty dla kabli uszczelniono smołą.

Rys. 6. Widok ogólny oprawki

- Końcówki haków, na których zawieszono są oprawki oświetleniowe, obrosły produktami korozji, co spowodowało ich trwałe zaklinowanie w porcelanowych uszkach oprawek. W żadnym wypadku nie należy próbować usuwać ich mechanicznie (np. metodą przewiercania). Skutecznym sposobem jest moczenie uszka, wraz z zaklinowanym elementem, w Fosolu i okresowe wydłubywanie rozluźnionych fragmentów za pomocą igły. Operacja taka wymaga stosunkowo długiego czasu (zwykle ponad 24 godzin).

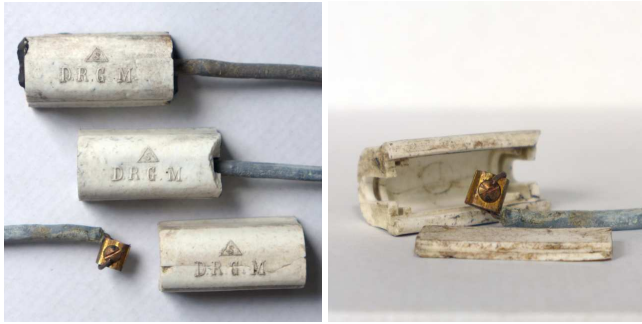
Zasadniczym elementem łączącym przewody jest dwuczęściowy mosiężny zacisk, skrecony śrubką. Dla zapewnienia wodoszczelności połączeń, zaciski zostały zamknięte w obudowach. Obudowy wykonane zostały jako ceramiczne odlewy, składają się z dwóch części - górnej, w formie litery "U" i dolnej, w postaci płytki, sfazowanej wzdłuż dłuższych krawędzi, wsuwanej w część górną. W miejscach wprowadzenia kabli do obudów zastosowano uszczelki i, dodatkowo, uszczelnienie za pomocą smoły. Spotyka się też taśmę izolacyjną. Ten sposób uszczelnienia uczynił złączki bardzo trudnymi w demontażu, a przy próbie naprawy w rzeczywistych warunkach pracy, praktycznie jednorazowymi.

Rys. 11. Złączki - wygląd ogólny i komponenty

- Uszczelnienie porcelanowych obudów złączek za pomocą smoły znacznie utrudnia ich otwarcie. Autor nie wypraktykował dotychczas skutecznej metody. Nadmiar smoły z elementów skutecznie daje się usuwać za pomocą noża, z jednoczesnym moczeniem w wodzie z detergentem. Do czyszczenia elementów z niewielkich ilości smoły dobrze nadaje się benzyna ekstrakcyjna lub aceton. Wydaje się, że pomoc może też podgrzanie elementów, np. w ciepłej wodzie.

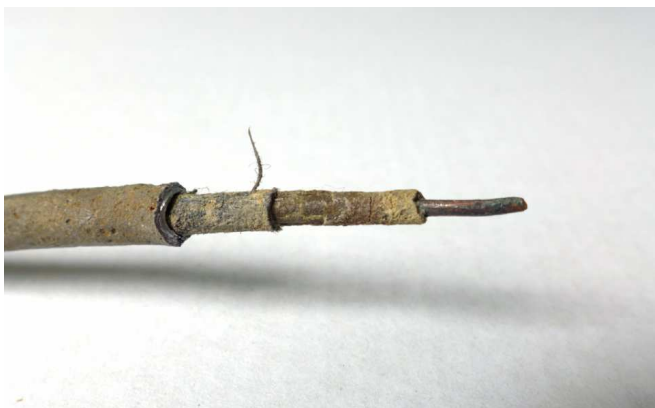
Wykorzystano kable w niezwykle solidnej izolacji. Rdzeń kabla stanowił drut miedziany o przekroju  $1.5 \text{ mm}^2$ , który umieszczono w trzech warstwach izolacji: gumie, tkaninie i ołowianym pancerzu. Tak skonstruowany kabel był całkowicie wodoszczelny i wysoce odporny na czynniki zewnętrzne. Ponadto, po uformowaniu, zachowywał kształt, co sprzyjało specyficznemu wiązaniu go na izolatorach. Całkowita grubość kabla, wraz z izolacją - 5.5 mm.

Rys. 13. Kabel z widocznymi warstwami izolacji

- Oryginalne kable reprezentują "trudną" technologię. Ze względu na ich znaczną grubość i sztywność, duże jest ryzyko uszkodzenia wypustów oprawek przy próbie ponownego zmontowania. Dodatkowo, gumowa izolacja jest skruchała, co czyni dyskusyjnym pomysł dalszego użytkowania tych kabli zgodnie z przeznaczeniem.

zastąpić oryginalne kable nowymi, o zbliżonym wyglądzie i - koniecznie - o zbliżonej charakterystyce mechanicznej. W przypadku decyzji o zachowaniu oryginalnych kabli, zastosować zasilanie niskim napięciem (12 V, 24V). Aby uniknąć ryzyka uszkodzenia wypustów oprawek, warto rozważyć zastąpienie krótkich odcinków złączka - oprawka kablami o mniejszej sztywności. W razie wymiany na nowe, oryginalne kable będzie można eksponować a także wykorzystać do ewentualnego uzupełnienia fragmentu drugiej gałęzi, częściowo odtworzonej w zewnętrznym pierścieniu. Ciekawym pomysłem wydaje się zastosowanie tzw. żarówek retro (dekoracyjnych, stylizowanych na wzory historyczne).

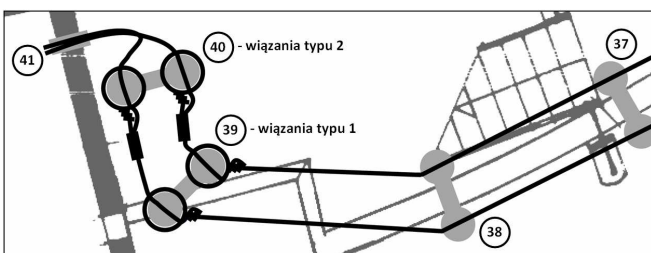
a głównymi liniami obu gałęzi (punkty 2 i 40). Nie sposób stwierdzić, dlaczego w tych miejscach zastosowano takie "dwustopniowe" doprowadzenie zasilania do linii. Ponieważ zniszczenia w obrębie punktów 1, 2 i 3 oraz 39, 40 i 41 są znaczne, obecnie nie ma możliwości rozpoznania struktury instalacji w tych miejscach "w naturze". Rekonstrukcję na podstawie wykopalisk przedstawia rys. 18. Wiązaniem typu 2 zostały również podłączone: zasilanie w punkcie 44 i oprawka w punkcie 77.

Rys. 18. Schemat doprowadzenia zasilania do linii w zewnętrznym pierścieniu (punkty 37 - 41, rysunek bez zachowania skali)
