# Ocena uszkodzeń studni i wpustów ulicznych w Gdańsku

Marek Pszczoła, Roman Edel, Estera Górecka, Ilona Papkow

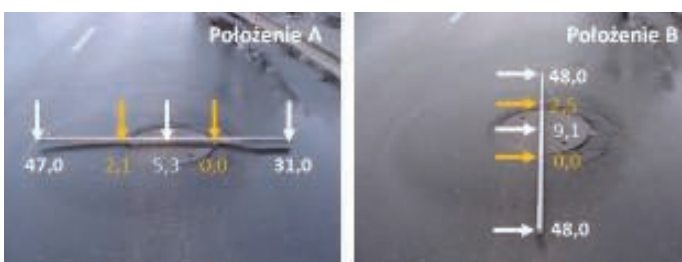
Kolejnym przykładem jest studnia kanalizacyjna zlokalizowana na odcinku ulicy Podwale Przedmiejskie w Gdańsku na jezdni w kierunku ulicy Łąkowej (rysunek 7). Zauważyć tu można charakterystyczne odbicie płyty nastudziennej na nawierzchni związane z tym, że konstrukcja nawierzchni w okolicy studni uległa osiadaniam, natomiast cała konstrukcja studni pozostała pozornie wyniesiona powyżej nawierzchni.

Zgodnie z metodyką oceny deformacji studni zawartą w OST studnia przedstawiona na (rys. 7) nie została by zakwalifikowana do regulacji (maksymalna deformacja po-

7. Przykładowe wyniki pomiaru deformacji studni zlokalizowanej na odcinku ulicy Podwale Przedmiejskie w Gdańsku

między krawędzią studni a nawierzchnią wyniosła 2,5 mm). W rzeczywistości jednak studnia ta jest uszkodzona i powinna zostać naprawiona. Jej stan techniczny wpływa istotnie na bezpieczeństwo i komfort jazdy użytkowników drogi. Stwierdzone deformacje w odległości ok. 70 cm od krawędzi studni dochodziły do prawie 50 mm, co 5-krotnie przekracza wartość dopuszczalną wynoszącą 10 mm!

Na (rys. 7) pogrubione zostały te wartości z pomiarów, które przekraczają wartość graniczną 10 mm, lecz zgodnie z obowiązującą specyfikacją [1] nie kwalifikują analizowanej studni do regulacji.

Miejsce pomiaru	Sposób pomiaru (położenie łąty pomiarowej)									
	Położenie A (prostopadle do osi drogi)					Położenie B (równoległe do osi drogi)				
	1	2 (*)	3	4 (*)	5	6	7 (*)	8	9 (*)	10
Wynik pomiaru [mm]	47,0	2,1	5,3	0,0	31,0	48,0	2,5	9,1	0,0	48,0

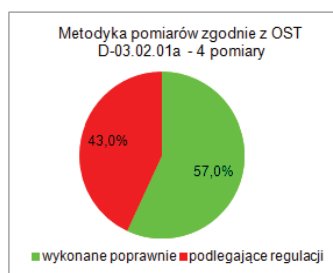
Na podstawie powyżej przedstawionych wykresów można stwierdzić, iż pomiary przeprowadzone zgodnie z zapisem Ogólnej Specyfikacji Technicznej wskazują na wystąpienie deformacji w 35,4% przypadków ogólnego uzbrojenia ulicznego. Nie oddaje to jednak rzeczywistego stanu zarówno studni jak i wpustów ulicznych, gdyż z punktu widzenia kierowcy aż 63,5% elementów powinno zostać poddanych regulacji wysokościowej. W przypadku samych studni kanalizacyjnych stosunek ten wynosi 43% do 73,5%, natomiast przy wpustach – 24,8% do 49,5%. Dla wpustów dochodzi jeszcze problem wyniesienia powyżej nawierzchni o wartości w zakresie 0 mm do 15 mm. Zgodnie ze specyfikacją [1] można je zakwalifikować jako prawidłowe. Ich działanie hydrauliczne wynosi jednak 0%! A więc nie spełniają swojego zadania i musiałyby podlegać (natychmiastowej) regulacji.

10. Procentowe przedstawienie ilości studni kanalizacyjnych wykonanych poprawnie i podlegających regulacji na wszystkich analizowanych odcinkach

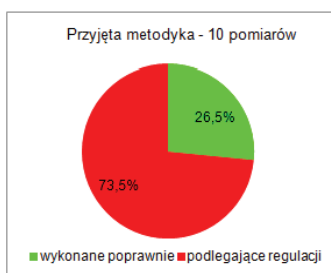
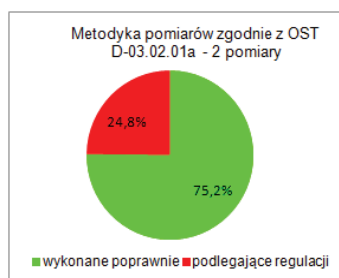
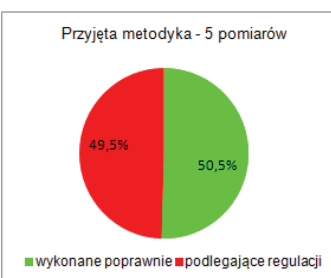
11. Procentowe przedstawienie ilości wpustów ulicznych wykonanych poprawnie i podlegających regulacji na wszystkich analizowanych odcinkach

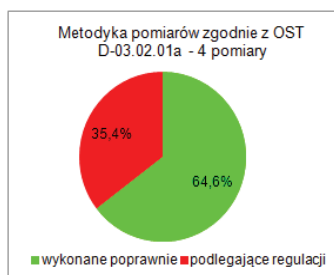
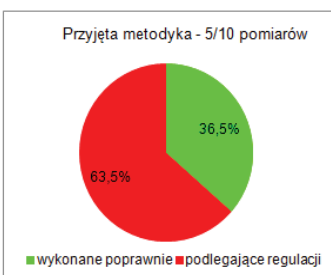
12. Procentowe przedstawienie ilości ogólnego uzbrojenia ulicznego wykonanego poprawnie i podlegającego regulacji na wszystkich analizowanych odcinkach
