Ocena uszkodzeń studni i wpustów ulicznych w Gdańsku

Marek Pszczoła, Roman Edel, Estera Górecka, Ilona Papkow

Pomimo dostępności nowych materiałów oraz technologii problem związany z powstającymi uszkodzeniami w obrębie urządzeń uzbrojenia podziemnego ulic nadal pozostaje nierozwiązany. Niniejszy artykuł dotyczy oceny deformacji studni kanalizacyjnej deszczowej oraz sanitarnej, a także deformacji wpustów ulicznych zlokalizowanych na sześciu odcinkach ulic w Gdańsku. Badania prowadzone były na zlecenie Zarządu Dróg i Zieleni w Gdańsku. Większość analizowanych odcinków ulic obciążona jest dużym natężeniem ruchu pojazdów osobowych. Występuje na nich również ruch autobusów i pojazdów ciężarowych. Istniejące deformacje studni kanalizacyjnej deszczowej i sanitarnej oraz wpustów ulicznych znacznie zmniejszają komfort jazdy i przyczyniają się do powstania uszkodzeń konstrukcji nawierzchni w bezpośrednim sąsiedztwie analizowanych urządzeń uzbrojenia podziemnego. Stwierdzone uszkodzenia oraz deformacje studni i

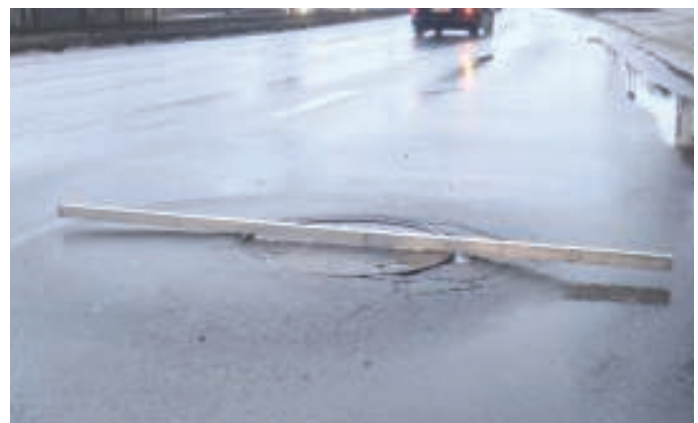
Przypadek 2 – urządzenia uzbrojenia podziemnego są wyniesione powyżej sąsiadującej z nimi konstrukcji nawierzchni. Przykład takiej sytuacji przedstawiono na rysunku 2.

2. Przykład wyniesienia studni kanalizacyjnej powyżej sąsiadującej z nią konstrukcji nawierzchni na odcinku ulicy Podwale Przedmiejskie w Gdańsku
