# Uszkodzenia korozyjne betonowego podtorza zlokalizowanego na terenie zakładu przemysłowego

Corrosion damage to concrete trackbed located on an industrial plant site

[dr hab. inż. Maciej Niedostatkiwicz, prof. uczelni](#) , [mgr inż. Tomasz Majewski](#) | [IZOLACJE 4/2016](#) | 2016-05-20

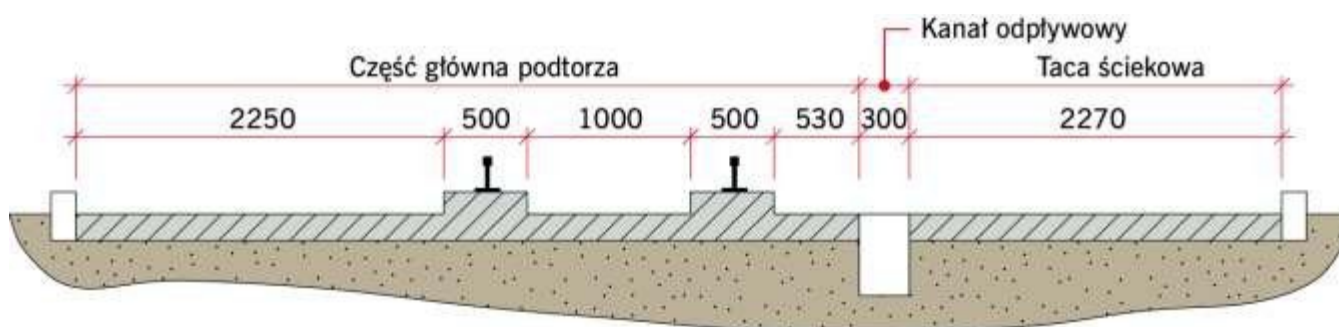
RYS. Schemat konstrukcji podtorza; rys.: archiwa autorów

W części głównej podtorza ( **RYS.** ) stwierdzono następujące uszkodzenia górnej powierzchni płyty: odspojenia warstwy wyprawy PCC od podłoża, jej spękania, zarysowania oraz nasycenie olejem betonu płyty i wyprawy PCC.

Kanał odpływowy zlokalizowany wzdłuż toru, znajdujący się między częścią główną podtorza a tacą odpływową ( **RYS.** ), był intensywnie zdeformowany.

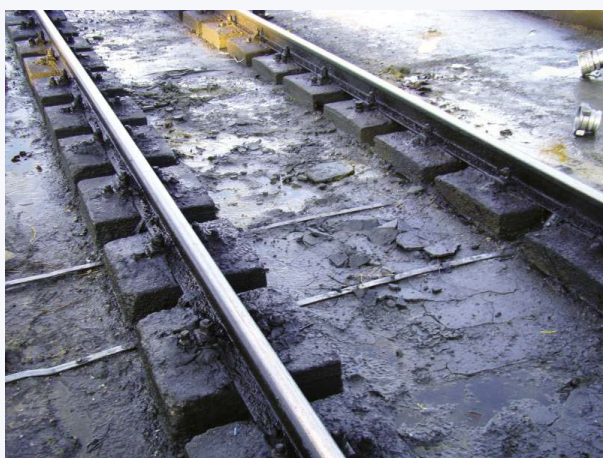
Najbardziej intensywne uszkodzenia występowały w środkowej części podtorza dł. ok. 40 m. W tej części najbardziej uszkodzonym elementem był środkowy fragment płyty znajdujący się między główkami szyn ( **FOT. 2** ).

Wykonana ok. 2 lata temu wyprawa naprawcza była intensywnie spękana i nosiła ślady przemrożenia (rys o charakterze mrozowym).

*FOT. 2. Tor z płytą podtorza: uszkodzenia części głównej podtorza; fot. : archiwa autorów*

Głębokość uszkodzenia warstwy betonu dochodziła do 6 cm, widoczne były pręty zbrojenia konstrukcyjnego.

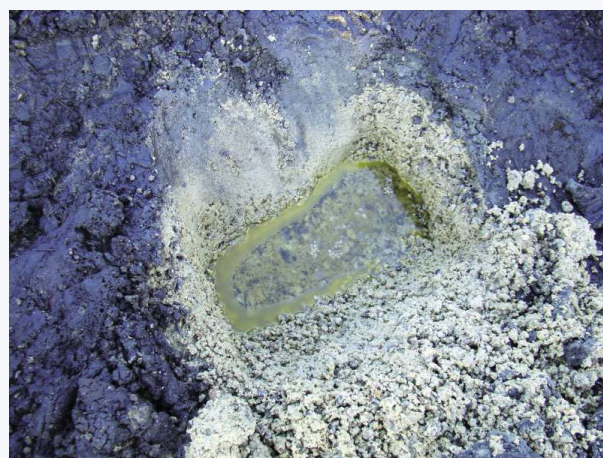
W wykonanych odkrywkach stwierdzono gromadzenie się pod płytą podtorza cieczy ropopochodnych (przez ich napływanie) pochodzących z rozładunku cystern kolejowych ( **FOT. 3** ).

*FOT. 3. Tor z płytą podtorza: odkrywka w środku toru między szynami; fot. : archiwa autorów*

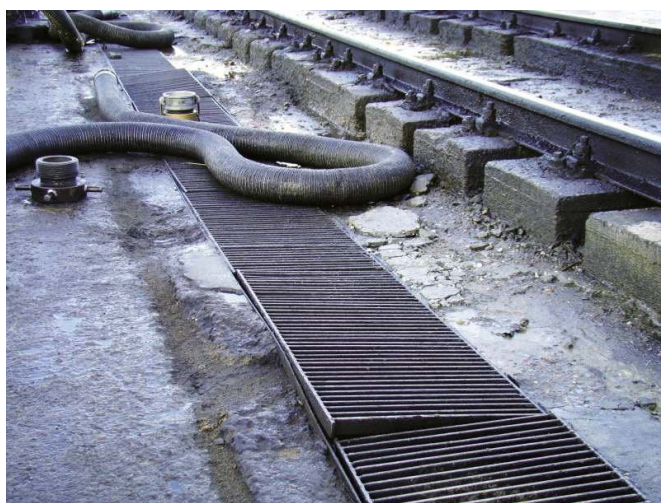
*FOT. 4. Tor z płytą podtorza: uszkodzenia kanału odpływowego; fot. archiwum autorów.*

**Beton** posiadał rozległe uszkodzenia wzdłuż kratak odpływowych - odcinkowo kanał odpływowy został wymieniony ok. 2 lata temu w ramach prac związanych z reprofilacją podłoża.

Mimo zastosowania systemowych rozwiązań naprawczych (wbudowano żelbetowe, prefabrykowane elementy odwodnienia liniowego) wzdłuż kanału stwierdzono rozszczelnienia styku profili kanału oraz uszkodzenia warstwy wierzchniej betonu ( **FOT. 4** ).

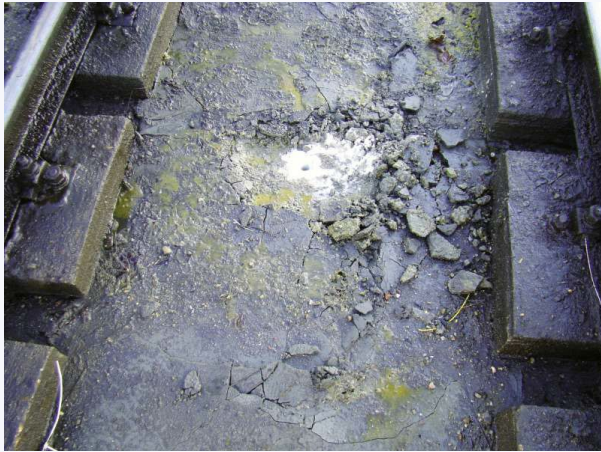
Jednorodność betonu w wykonanych odkrywkach była dostateczna do wykonania napraw powierzchniowych - beton miał zwartą strukturę. Również na powierzchni betonu, po usunięciu uszkodzonej warstwy wyprawy PCC, nie stwierdzono raków oraz kawern ( **FOT. 5** i **FOT. 6** ). Maksymalna głębokość uszkodzonego betonu wynosiła 6 cm.

FOT. 5. Tor z płytą podtorza: odkrywka – otwór kontrolny; fot. archiwum autorów.

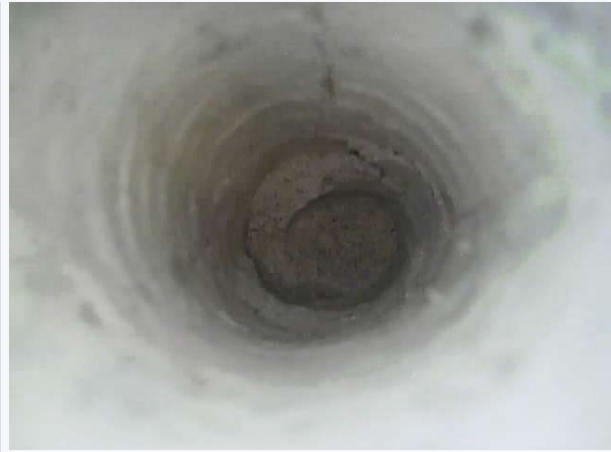
FOT. 6. Tor z płytą podtorza: wnętrze otworu kontrolnego; fot. archiwum autorów.
