Naprawa posadzki betonowej w hali produkcyjnej

Concrete floor repair in a production building

[mgr inż. Tomasz Majewski](#) , [dr hab. inż. Maciej Niedostatkiwicz, prof. uczelni](#) | [IZOLACJE 6/2016](#) | 2016-07-

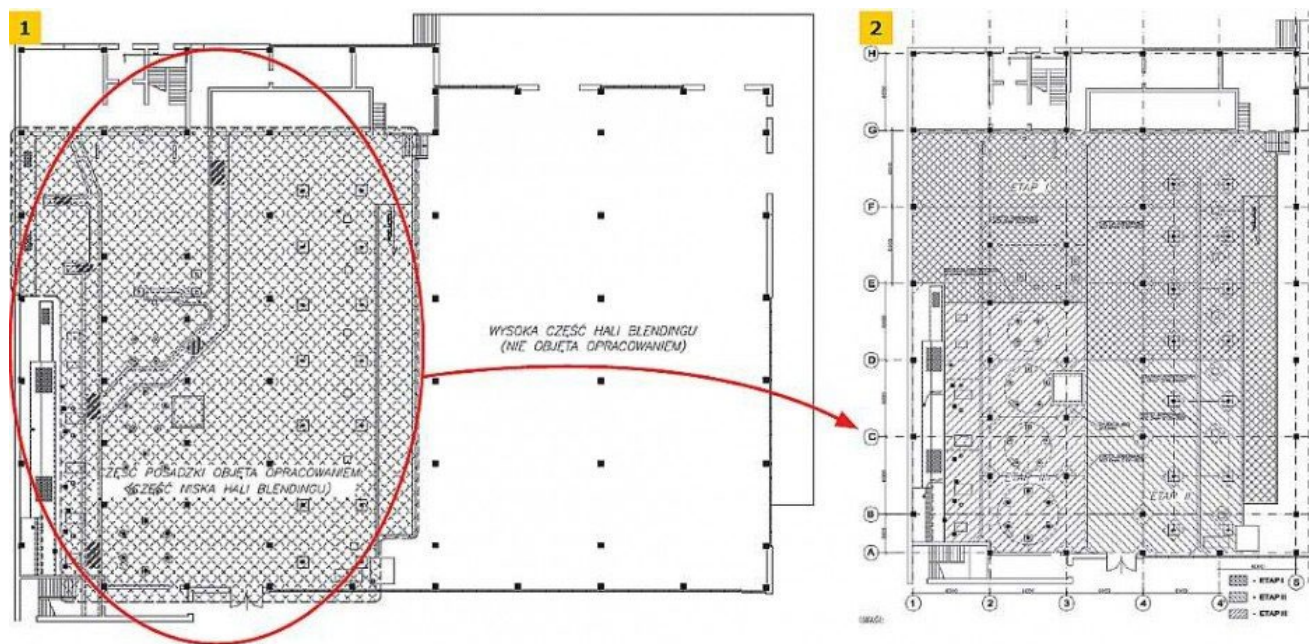
RYS. 1-2. Rzut hali z częścią posadzki przeznaczoną do naprawy: część produkcyjna z widocznymi fundamentami i kanałami przeznaczonymi do rozbiórki i część magazynowa nieobjęta opracowaniem; rys. archiwum autorów.

Na podstawie wykonanych odkrywek, badań materiałowych i gruntowych oraz po analizie stanu istniejącego oraz wykonanych obliczeniach sprawdzających zarekomendowano wymianę całej posadzki w części produkcyjnej hali. Przygotowana szczegółowa dokumentacja projektowa uwzględniała zakres planowanych do wykonania prac remontowych oraz prowadzenie ich bez wyłączenia hali z produkcji.

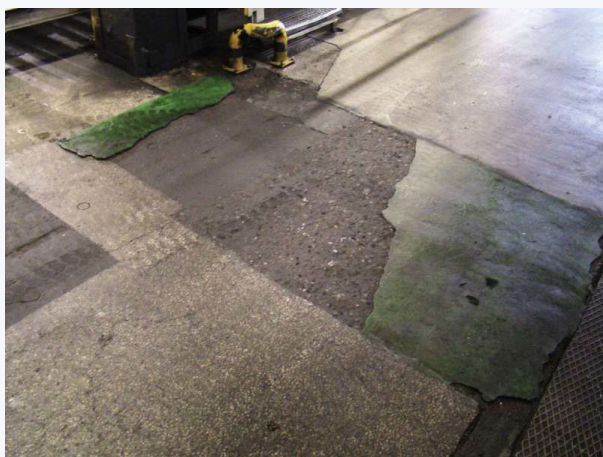
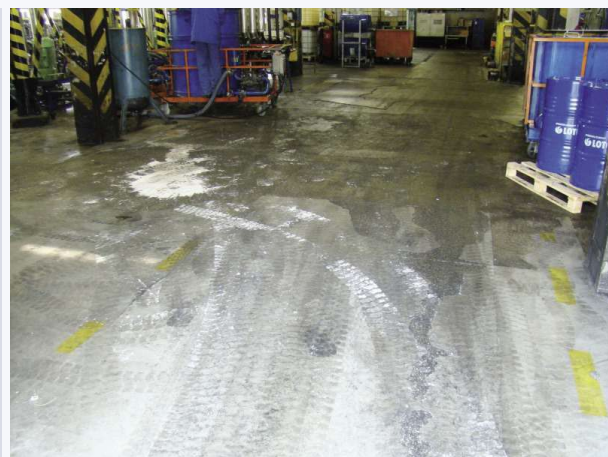
Najbardziej intensywne uszkodzenia występowały w części produkcyjnej hali. Stwierdzono:

- odspojenia, złuszczenia i ubytki wierzchniej warstwy żywicy,
- ubytki **betonu** w miejscach wcześniej wykonanych napraw,
- spękania i zarysowania nawierzchni,
- beton w warstwie przypowierzchniowej uległ rozmięknieniu,
- w miejscach rys i pęknięć stwierdzono wysięki oleju świadczące o wysokim nasyceniu betonu płyty olejem,

- w wykonanych odkrywkach stwierdzono brak sprawnej izolacji poziomej (przeciwolejowej oraz przeciwwodnej) pod płytą posadzki,
- pod posadzką betonową o średniej gr. 25 cm wbudowana została czarna folia PE gr. 0,2 mm ułożona w dwóch warstwach; między warstwami foli oraz pod nimi stwierdzono olej
- płyta żelbetowa posadowiona była na 50 cm warstwie piasków średnich (Ps). Po wykonaniu badań chemicznych stwierdzono w piasku oraz gruncie poniżej warstwy piasku obecność produktów ropopochodnych [4],
- w pobranych odwiertach rdzeniowych maksymalna głębokość zaolejenia wynosiła 8 cm (przy grubości płyty równej 25 cm),

Stwierdzono brak przyczepności prętów zbrojenia górnego do betonu.

- górna część posadzki (zaolejona): średnia wytrzymałość na ściskanie $f_{cm} = 18,0$ MPa, minimalna $f_{ci,lowest} = 12,1$ MPa, odczyn pH przy powierzchni (na głębokości 1,0 cm) – 8,8,
- dolna część posadzki (niezaolejona): średnia wytrzymałość na ściskanie $f_{cm} = 24,2$ MPa, wytrzymałość minimalna $f_{ci,lowest} = 18,7$ MPa, odczyn pH w głębi (na głębokości 24 cm) – 12,6.

FOT. 2-3. Uszkodzenia posadzki betonowej w hali konfekcjonowania olejów i produktów ropopochodnych, w której poruszały się ciężkie wózki widłowe; fot. arch. autorów

W projekcie wymiany posadzki założono całkowite usunięcie istniejących warstw posadzki do poziomu piasku średniego (Ps), wykonanie mikroniwelacji gruntu pod posadzką wraz z jego mechanicznym zagęszczeniem i odtworzenie posadzki ze zmienionym w stosunku do pierwotnego układzie warstw [5–11].

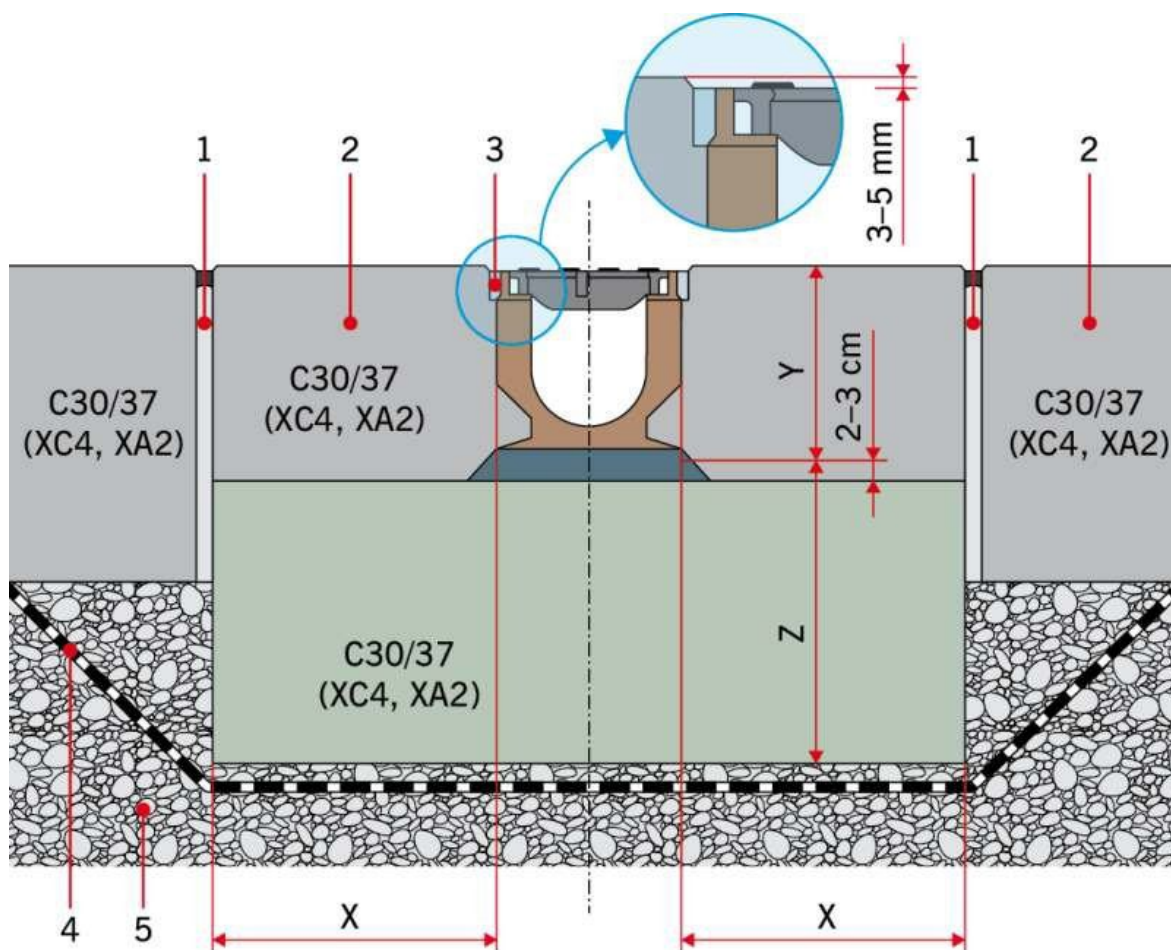
RYS. 3. Przekrój poprzeczny detalu nowo projektowanego odwodnienia liniowego: 1 – dylatacja, 2 – warstwa konstrukcyjna, 3 – fuga uszczelniająca, 4 – 2×folia PVC, 5 – C8/10 (chudy beton); rys. arch. autorów

Ze względu na zaproponowany podział posadzki na etapy oraz lokalizację urządzeń produkcyjnych spadki poszczególnych pól dylatacyjnych były zróżnicowane. Odwodnienie liniowe wykonano z prefabrykowanych kształtek odpornych na działanie produktów ropopochodnych oraz benzyn ([RYS. 3](#)). Szczeliny na styku prefabrykatu z betonem posadzki wypełnione zostały analogicznie jak szczeliny dylatacyjne.

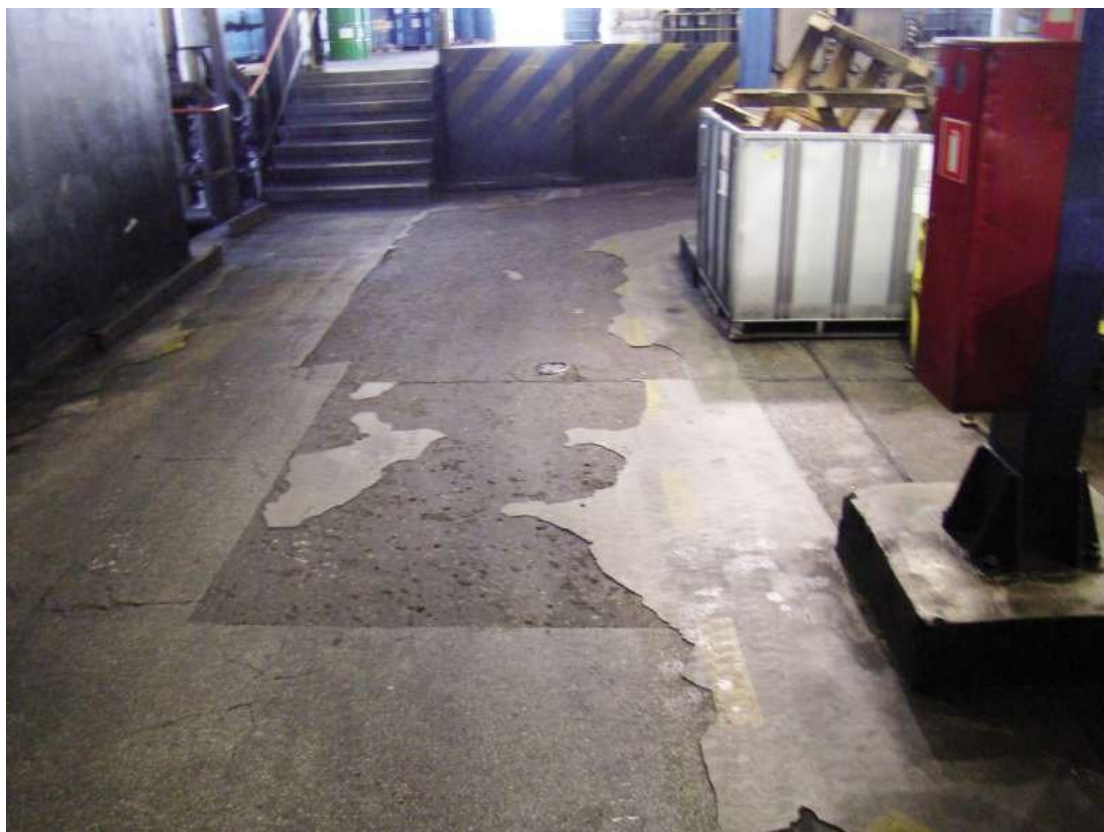
FOT. 4. Uszkodzenia posadzki betonowej w hali konfekcjonowania olejów i produktów ropopochodnych, w której poruszały się ciężkie wózki widłowe; fot. arch. autorów

Wielokrotnie **naprawy posadzki** w formie uzupełnienia ubytków zaprawami PCC oraz wykonywania nowych wierzchnich warstw chemoodpornych okazały się nieskuteczne.
