## Problematyka konstrukcyjna zabytkowego obiektu przywrócanego do użytkowania na przykładzie kamienicy przy ul. Staromiejskiej w Olsztynie

### Structural aspects in restoring historical buildings for re-use: the case of a tenement building on Staromiejska Street in Olsztyn

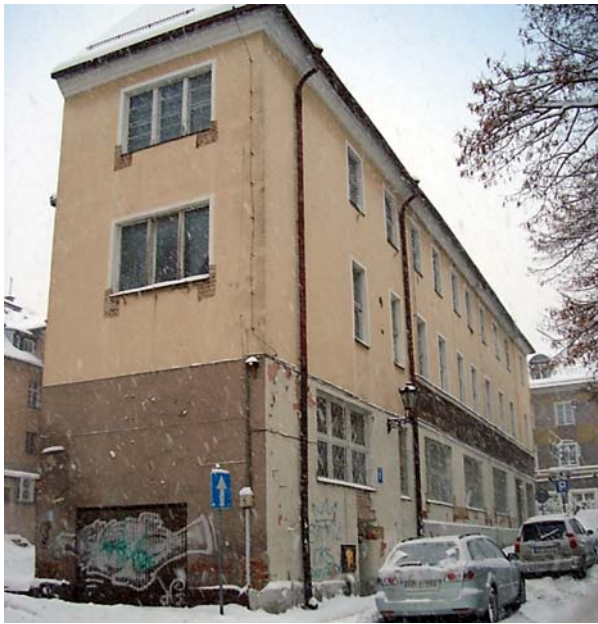
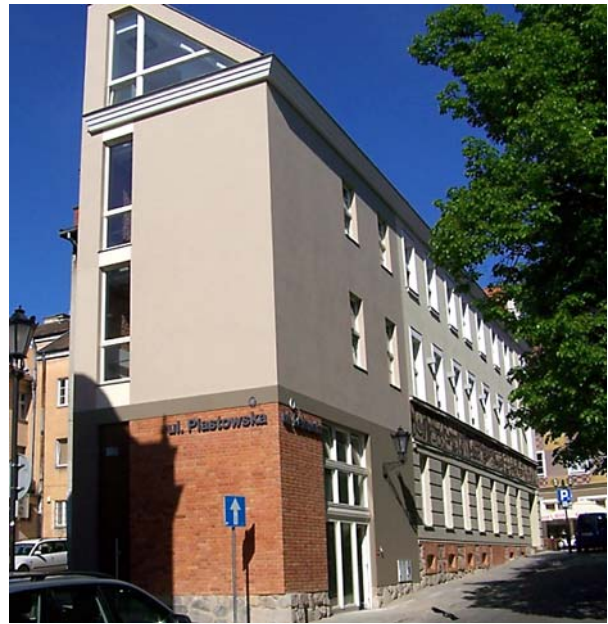
Ryc. 1. Widok kamienicy od strony ul. Piastowskiej: a) przed remontem, b) po remoncie

Fig. 1. View of the tenement house from Piastowska Street: a) before renovation, b) after renovation

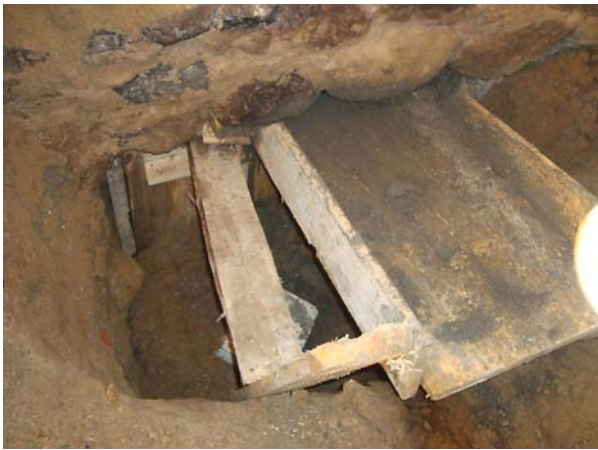
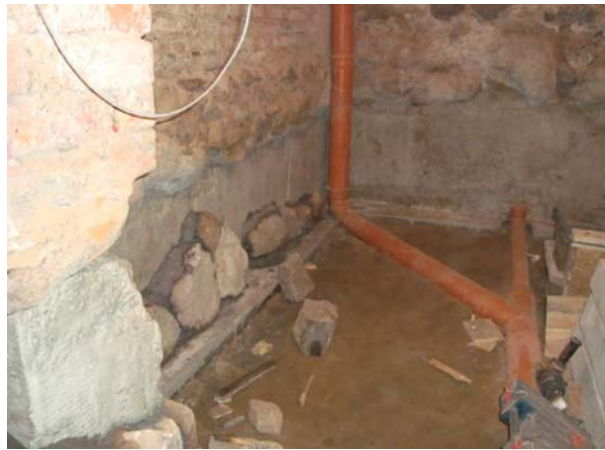
Ryc. 3. Podbicie fundamentów: a) przygotowanie do odcinkowego podbicia, b) widok podbitych fundamentów

Fig. 3. Strengthening and deepening of the foundations: a) preparation for strengthening and deepening of a section, b) view of strengthened and deepened foundations

Podbijanie wykonywano niewielkimi odcinkami o szerokości do 1,00 m, naprzemiennie w różnych miejscach. Odkopane ściany oczyszczono z luźnych fragmentów ziemi, zaprawy oraz kamieni. Podbicie wykonywano z obu stron fundamentu wszędzie tam, gdzie było to możliwe. Pozostałe miejsca (ściana wspólna z sąsiednią kamienicą) podbito wykonując wykop tylko z jednej strony. Betonowanie wykonywano betonem szczelnym B-20 o konsystencji wilgotnej, dbając o to, aby między starym fundamentem a świeżym betonem nie powstawała szczelina (ryc. 3). Rycina 4 prezentuje schemat wykonanego podbicia wraz z zastosowanym zbrojeniem. Kolejne odcinki podbicia wykonywane były dopiero po związaniu i uzyskaniu odpowiedniej wytrzymałości przez ułożony już beton.

The strengthening and deepening was carried out in 1 meter-long sections, at altering locations. Excavated walls were cleaned of loose soil, mortar and stones. The strengthening and deepening was carried out on both sides of the foundation, wherever possible. Other places (a wall shared with the adjacent building) were strengthened and deepened by means of excavation on only one side. The strengthening was performed using sealed B-20 concrete with a low water-cement ratio. Special care was taken not to form a gap between the old foundation and the fresh concrete (fig. 3). Figure 4 shows the diagram for strengthening and deepening of the foundations with the application of reinforcement. Subsequent sections of the foundations were strengthened only after the applied concrete had dried and adequate strength had been achieved.

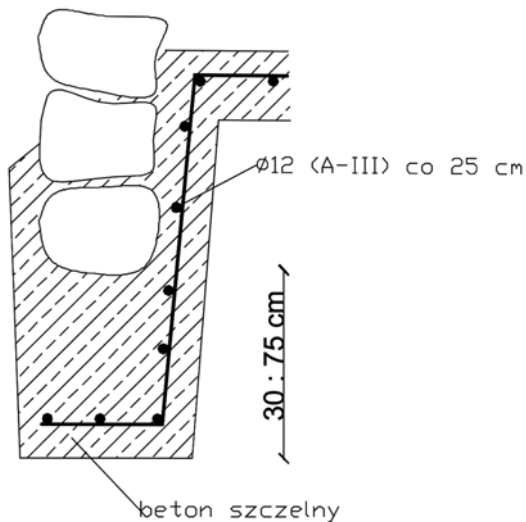
Istniejące zabytkowe fundamenty kamienne miały szerokość około 60 cm oraz zróżnicowaną wysokość ze względu na różnice poziomu terenu. Zbyt płytko posadowione w stosunku do poziomu posadzki piwnic fundamenty podbito zgodnie z wykonanym projektem konstrukcyjnym [11]. Przewidywał on pogłębienie posadowienia od 35 do 70 cm (ryc. 4).

The existing historical stone foundations had a width of about 60 cm and varied in height due to differences in the ground level. The foundations that had been settled at a too shallow level in relation to the basement floor were strengthened and deepened in accordance with the structural design [11]. The design assumed deepening of the foundations from 35 to 70 cm (fig. 4).

Ryc. 4. Schemat podbicia fundamentu kamienicy

Fig. 4. Diagram showing strengthening and deepening of

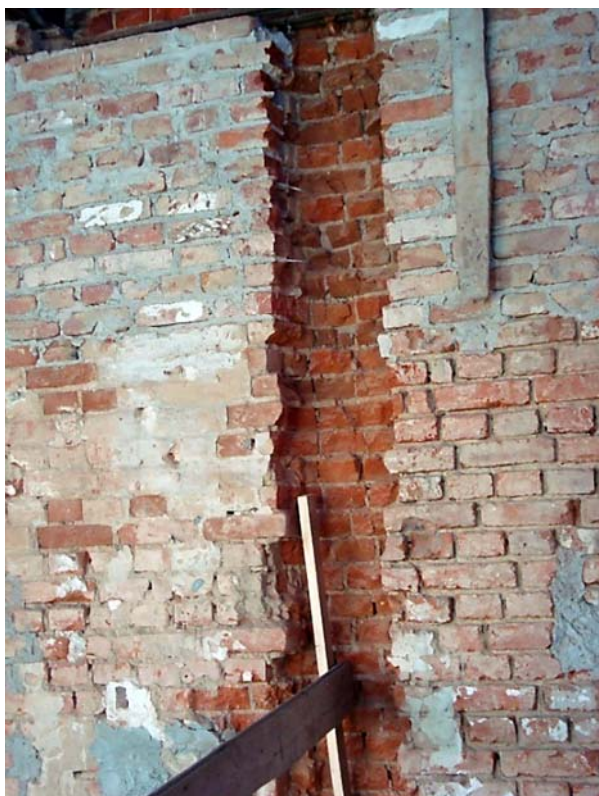
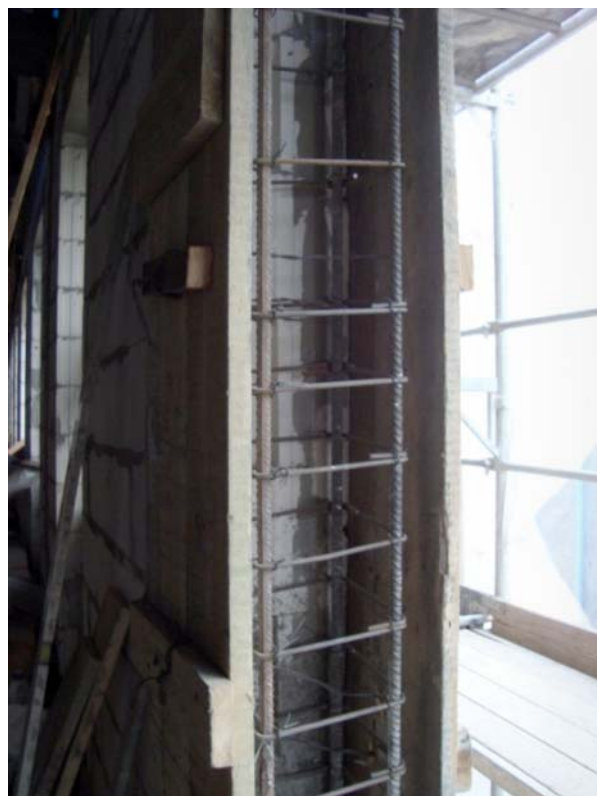
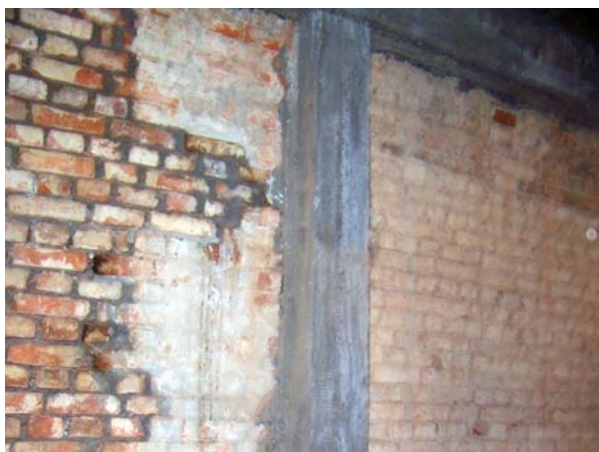
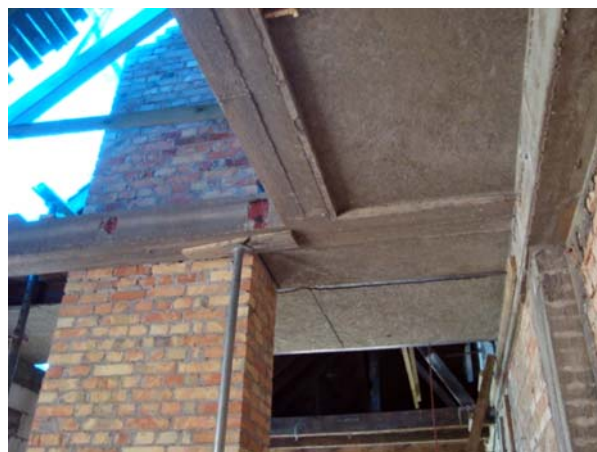
Ryc. 6. Układ słupowo-ryglowy wykonany w kamienicy przy ul. Staromiejskiej 6 w Olsztynie: a) bruzda wykonana pod słup żelbetowy, b) zbrojenie słupa ramy, c) słup układu ramowego, d) układ słupowo-ryglowy

Fig. 6. The post and beam system introduced in the building at 6 Staromiejska St. in Olsztyn: a) furrowcut in the wall for the reinforced concrete column, b) reinforcement of the column, c) framework column, d) post and beam system

Niezależnie od wzmocnienia obiektu układem słupowo-ryglowym w miejscach występowania głębokich bruzd wykutych pod instalacje wykonano przemurowania ścian. Głębokie rysy i pęknięcia również wymagały przemurowania. Miejsca nieznacznych uszkodzeń spięto za pomocą prętów ze stali nierdzewnej mocowanych w spoinach.

of the strengthening the building with the post and beam system. Deep fractures and cracks also required rebuilding masonry. Places where minor damages had occurred were bound together with stainless steel bars mounted in joints.

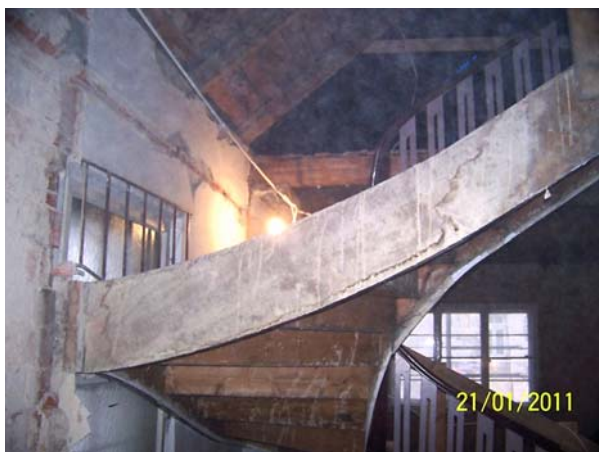
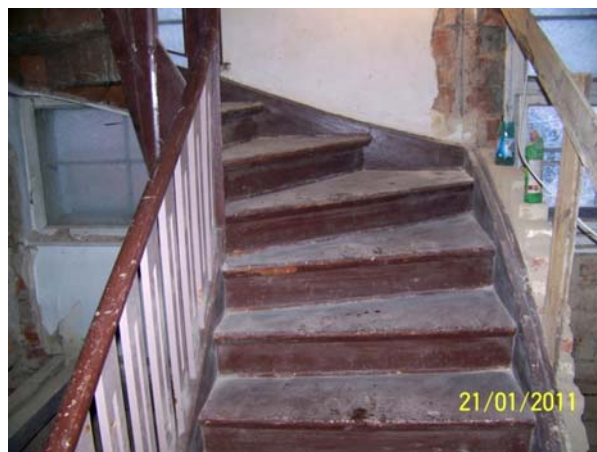
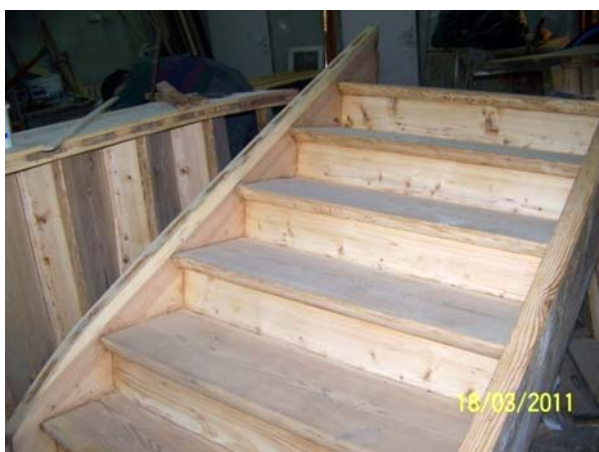
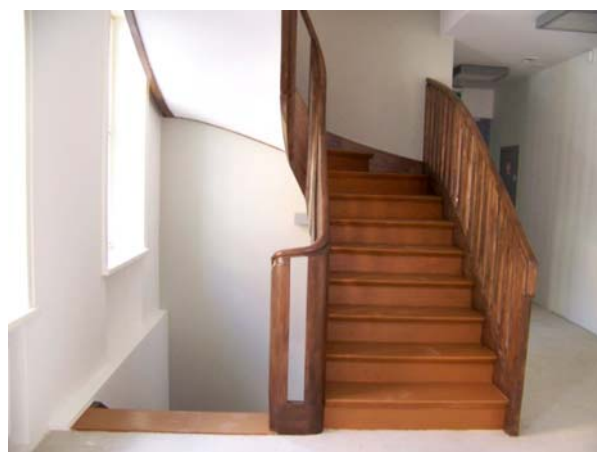
Stan zachowania drewnianej klatki schodowej oceniono jako zadowalający. Drewno nie było porażone szkodnikami, grzybem ani innymi szkodliwymi czynnikami. Wyeksponowane elementy, takie jak stopnie, miały ślady wysokiego zużycia, jednak sam materiał był w dobrej kondycji. Drewniana klatka pomalowana była farbami olejnymi, jednak od spodniej strony widoczne było drewno sosnowe. Elementy zewnętrzne, w szczególności poręcze, wykazywały oznaki dużych zarysowań, ubytków i otarć. Klatka schodowa od przyziemia do I piętra stanowiła niegdyś gospodarczy ciąg komunikacyjny mieszczącego się tam sklepu. Stopnie, wyłożone linoleum, były znacznie zużyte, a ich noski straciły swój oryginalny kształt. Klatka schodowa miała ponadto zniszczenia w postaci powbijanych gwoździ, listewek podtrzymujących oraz szereg uszkodzeń wynikających z obróbki połączeń policzka ze ścianą. Elementy schodowe były wielokrotnie malowane, a farba w licznych miejscach łuszczyła się i odpryskiwała. Miejscowo zauważyć można było również pęknięcie drewna spowodowane przyjmowaniem i oddawaniem wilgoci. W trakcie takiego procesu następuje pęcznienie, a potem skurcz drewna. Podczas wielokrotnego procesu zawilgacania i schnięcia farba pęka i łuszczy się.

The condition of the wooden staircase was assessed as satisfactory. The wood was not infected with pests, fungi or other harmful factors. Exposed elements, such as steps were visibly worn, but the material itself was in a good condition. The wooden staircase was covered with oil-paints, with the pine wood visible from beneath. External elements, particularly the handrail, showed signs of considerable wear with scratches, defects and abrasions. The staircase from the ground floor to the first floor had previously served as a connecting passage for a shop that had once been located there. The steps, covered with linoleum, were considerably worn out with the nosings having lost their original shape. The staircase was additionally damaged by driven nails, supporting slats and other

Ryc. 8. Zabytkowa, drewniana klatka schodowa: a, b) przed, c) w trakcie, d) po wykonaniu remontu

Fig. 8. The historical wooden staircase: a, b) before, c) during, d) after renovation

damage resulting from the way the stringer beam was fixed to the wall. The stairs had been painted repeatedly, with the result that the paint was peeling and chipping off in many places. In some places, wood cracking caused by the absorption and release of moisture could be seen. During this process, the swelling and subsequent shrinkage of wood occurs. The process of dampening and drying results in paint cracking and peeling.

W trakcie remontu drewnianą klatkę schodową poddano konserwacji. W pierwszej kolejności dokładnie sfotografowano poszczególne elementy, opisano je i wykonano dokumentację inwentaryzacyjną. Następnie usunięto wtórne elementy, takie jak gwoździe, listewki, linoleum. Zdemontowaną klatkę schodową przewieziono w miejsce wykonywania prac restauratorskich. Usunięto powłoki malarskie w sposób termiczny używając opalarki. Elementy schodowe pokryte były licznymi warstwami farby (7–10 warstw). Wtórne powłoki nie spełniały już jednak swojej ochronnej funkcji. Ponadto łuszczyły się, przez co wyglądały bardzo nieestetycznie. W trakcie wykonywania oględzin nie stwierdzono miejsc porażonych przez szkodniki czy grzyby, jednak dla bezpieczeństwa poddano ją dezynfekcji. Miejsca uszkodzonych wiązań stolarskich naprawiono. Sklejono popękane

i osłabione elementy. Duże ubytki drewna uzupełniono metodą flekowania stosując wysezonowane drewno sosnowe. Drobne ubytki natomiast uzupełniono kitem do drewna. Po wykonaniu prac naprawczych zaimpregnowano drewno preparatem przeciw grzybom oraz pomalowano farbą o kolorystyce zgodnej z oryginałem na podstawie badań stratygraficznych. Klatkę wbudowano w miejsce uprzednio przygotowane w budynku (ryc. 10).

The wooden staircase was the focus of conservation work during its repair. At the start, the individual elements were carefully photographed, described, and listed in an inventory. Subsequently, all secondary elements such as nails, slats, and linoleum were removed. The staircase was disassembled and transported to a location in which the restoration work could be completed. The paint coatings were thermally removed using a heat gun. The stairs' element had been covered with many layers of paint (7–10 layers). Even so, the additional coatings did not fulfill their protective function. They caused additional peeling and were not aesthetic. Although inspection failed to identify parts infested with pests or fungi, the structure was disinfected. The places where carpentry damage had occurred were repaired. The cracked and weakened elements were glued. Large wood defects were filled in using a patching method with seasoned pine wood. Minor defects were filled in using wood putty. Once repair work had been completed, the wood was impregnated against fungi and painted in colors compatible with the original on the basis of stratigraphic tests. The staircase was placed in the building in its new location (fig. 10).

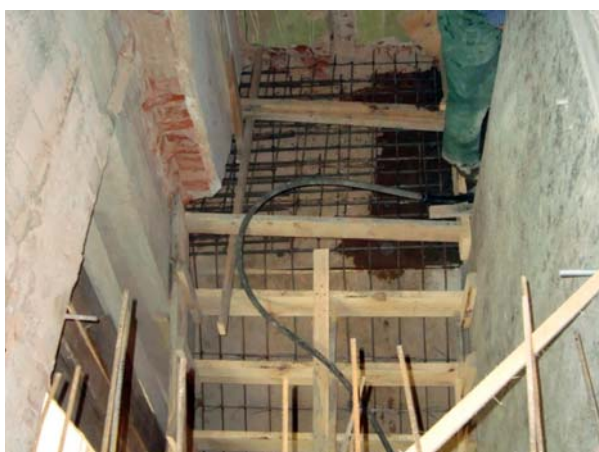
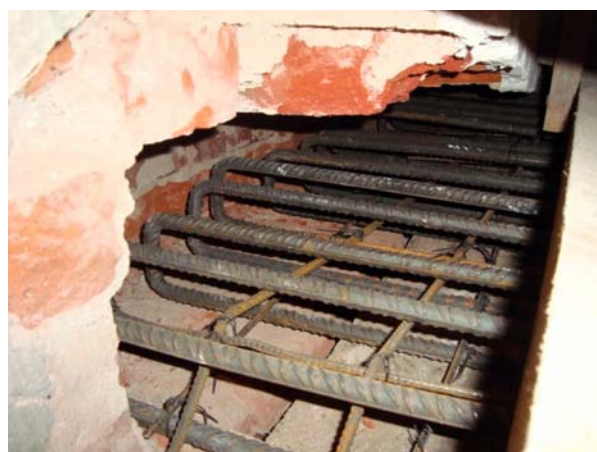
Ryc. 9. Żelbetowa klatka schodowa: a) zbrojenie schodów, b) oparcie zbrojenia na ścianie zabytkowej

Fig. 9. Reinforced concrete staircase: a) reinforcement of the stairs, b) supporting the reinforcement in the historical wall
