# Trwałość spawanych instalacji wodnych wykonanych z nierdzewnych stali austenitycznych

## Durability of welded water supply pipelines made of austenitic stainless steels

**Dr hab. inż. Jerzy Łabanowski, mgr inż. Mateusz Jurkowski, dr inż. Dariusz Fydrych, dr inż. Grzegorz Rogalski** – Politechnika Gdańska.

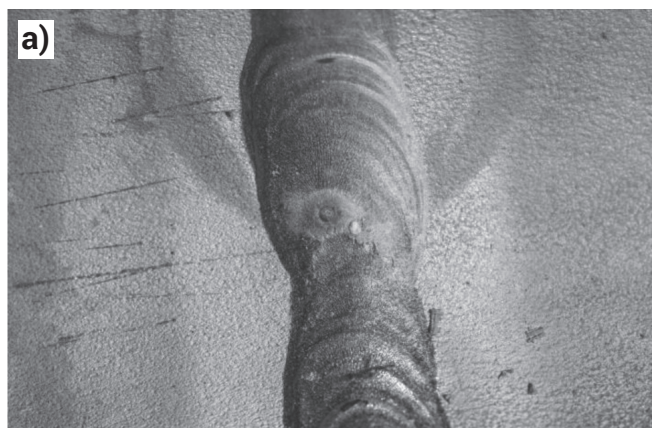
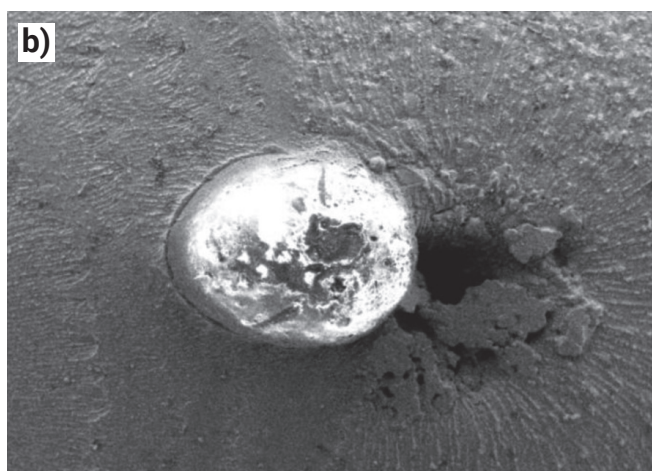
Kolejne ognisko korozji występowało w grani spoiny, a jego źródłem były wtrącenia żużla osadzone w spoinie (rys. 4). Obecność wtrąceń cząstek żużla w grani spoiny jest niedopuszczalna i świadczy o niewłaściwym prowadzeniu procesu spawania (niewłaściwie oczyszczone powierzchnie elementów spawanych, silne utlenianie metalu podczas spawania).

**Rys. 4.** a) Powierzchnia wewnętrzna rury ze spoiną i wtrąceniem żużla z ogniskiem korozyjnym, LM, pow. 6x, b) SEM pow. 50x

Badania przeprowadzone na skaningowym mikroskopie elektronowym (SEM) ujawniły porowatości i kraterki w otoczeniu wydzieleń żużli, rysunek 4b. Analiza EDS składu chemicznego wykazała, że wydzielania zawierają głównie: tlen, węgiel, krzem, aluminium, wapń. Natomiast obszar wokół wydzieleń wykazuje podwyższoną zawartość chloru (powyżej 0,5%). Świadczy to o kumulacji tego pierwiastka wokół wydzieleń, co w konsekwencji przyczynia się do inicjacji i dalszej propagacji korozji wżerowej w tym obszarze.

- Należy przestrzegać właściwych technologii spawania rurociągów; konieczne jest stosowanie gazu formującego. Zaleca się stosowanie spawania orbitalnego TIG wykonywanego za pomocą zamkniętych głowic spawalniczych w atmosferze ochronnej argonu. Dzięki możliwości kształtowania grani, gładkości lica, spoiny nie wymagają żadnej obróbki mechanicznej, zapewniają powtarzalność jakości i minimalną liczbę niezgodności spawalniczych.

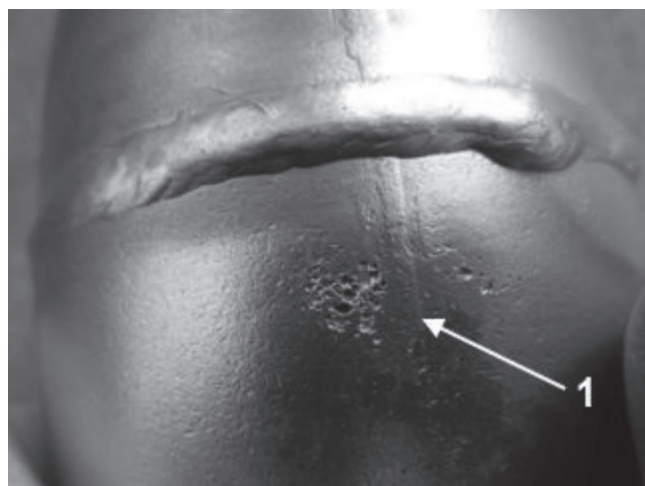
Kolejny przypadek uszkodzeń korozyjnych obserwowano na instalacji wody pitnej wykonanej z rur o średnicy  $\varnothing 48$  mm i grubości ścianki 3 mm. Perforacja rury wystąpiła na kolanie 90° bezpośrednio za spoiną obwodową (rys. 5).

**Rys. 5.** Powierzchnia zewnętrzna kolana – perforacja ściany rury za spoiną (1)
