# Trwałość spawanych instalacji wodnych wykonanych z nierdzewnych stali austenitycznych

Durability of welded water supply pipelines made of austenitic stainless steels

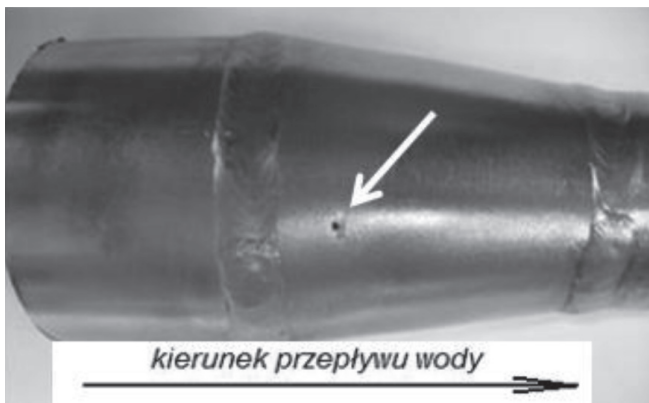
Uszkodzony fragment instalacji wodociągowej składał się z odcinka rury o średnicy  $\varnothing 48$  mm i grubości ścianki 3 mm połączoną spoiną obwodową ze zwężką stożkową i dalej z rurą o średnicy  $\varnothing 33$  mm. Na powierzchni zewnętrznej zwężki stożkowej widoczne jest uszkodzenie w postaci perforacji punktowej w odległości ok. 10 mm od lica spoiny (rys. 1).

**Rys. 1.** Fragment uszkodzonego rurociągu z widoczną perforacją. Biała strzałka wskazuje perforację

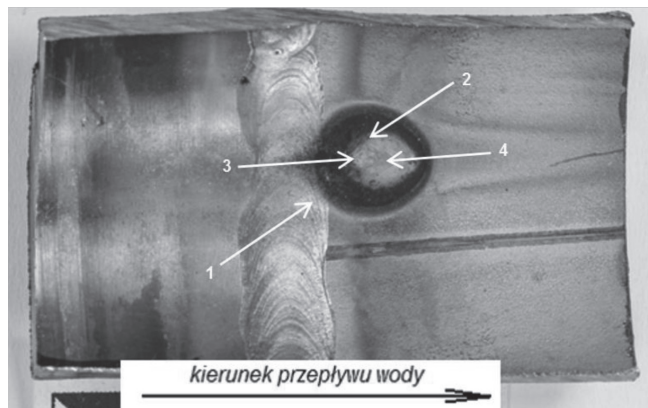
Po rozcięciu elementu stwierdzono, że cała powierzchnia wewnętrzna była pokryta cienkim osadem barwy słomkowej, a w kilku miejscach – ogniskach korozji – grubszym osadem barwy rdzawo-brunatnej. Perforacja wystąpiła wskutek rozwoju wżeru od powierzchni wewnętrznej w miejscu za spoiną, uwzględniając kierunku przepływu wody (rys. 2).

**Rys. 2.** Powierzchnia wewnętrzna uszkodzonego fragmentu rurociągu. Ognisko korozji przylegające do spoiny (1), obszar o barwie rdzawo-brunatnej (2), obszar o barwie zielonkawej (3), obszar o barwie słomkowej (4)

niętych po procesie spawania charakterystycznych przebarwień po obu stronach grani spoiny (rys. 2). Obszary te stały się miejscem inicjacji korozji wżerowej rur. Przykład wżeru korozyjnego rozwijającego w głąb ściany rury w obszarze przebarwionym przy grani spoiny pokazano na rysunku 3a. Wżery miały kształt kawern z wąskim ujściem, co prowadzi do znacznego zakwaszenia roztworu wewnątrz wżeru i przyspiesza procesy anodowego rozpuszczania metalu. Na rysunku 3b przedstawiono fragment przekroju przez wżer korozyjny. Widać strukturę austenityczną rury i nieregularną (postrzępioną) powierzchnię wżeru świadcząca o intensywnym przebiegu procesów korozyjnych.

- W procesie wykonawczym instalacji, po zakończeniu spawania, koniecznym zabiegiem jest dokładne czyszczenie chemiczne rurociągu, przepłukiwanie wodą oraz pasywacja powierzchni.

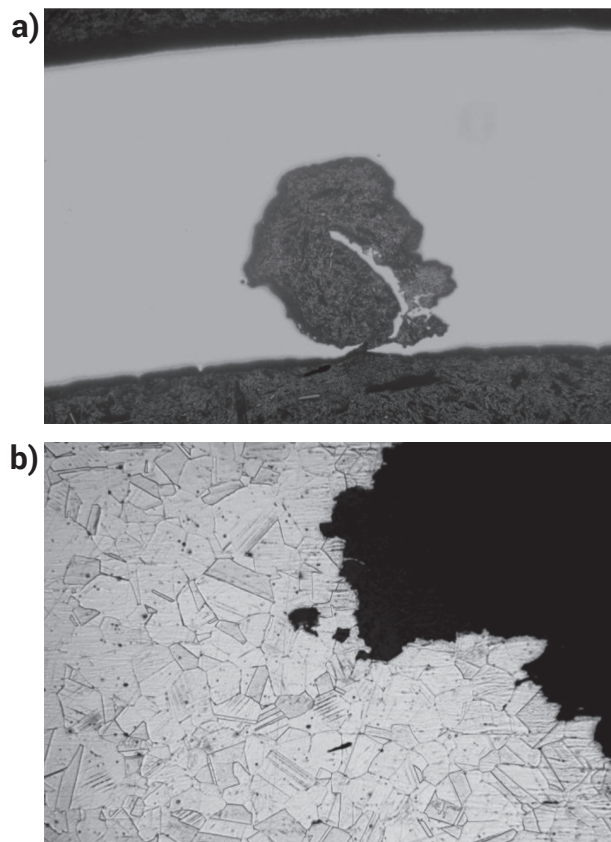
**Rys. 3.** Wżer korozyjny rozwijający się na głębokość równą połowie grubości ściany rury: a) zgląd nietrawiony, pow. 20x; b) zgląd trawiony HNO<sub>3</sub>-HF, pow. 200x

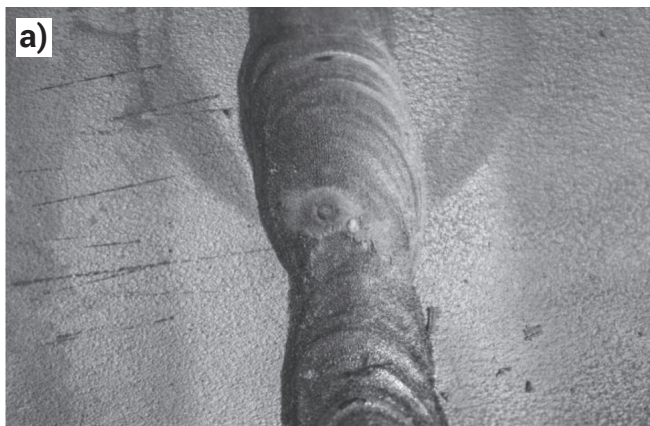
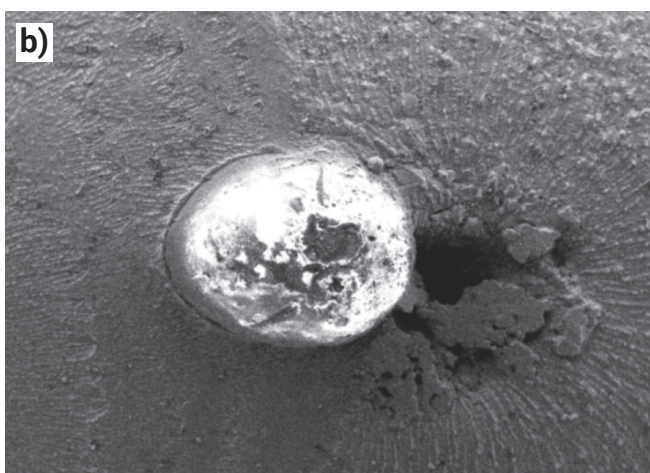
Kolejne ognisko korozji występowało w grani spoiny, a jego źródłem były wtrącenia żużla osadzone w spoinie (rys. 4). Obecność wtrąceń cząstek żużla w grani spoiny jest niedopuszczalna i świadczy o niewłaściwym prowadzeniu procesu spawania (niewłaściwie oczyszczone powierzchnie elementów spawanych, silne utlenianie metalu podczas spawania).

**Rys. 4.** a) Powierzchnia wewnętrzna rury ze spoiną i wtrąceniem żużla z ogniskiem korozyjnym, LM, pow. 6x, b) SEM pow. 50x  
**Fig. 4.** a) Inner surface of the pipeline with weld root and slag inclusion which initiates pitting corrosion, LM, magnification 6x, b) SEM magnification 50x

Badania przeprowadzone na skaningowym mikroskopie elektronowym (SEM) ujawniły porowatości i kraterki w otoczeniu wydzieleń żużli, rysunek 4b. Analiza EDS składu chemicznego wykazała, że wydzielania zawierają głównie: tlen, węgiel, krzem, aluminium, wapń. Natomiast obszar wokół wydzieleń wykazuje podwyższoną zawartość chloru (powyżej 0,5%). Świadczy to o kumulacji tego pierwiastka wokół wydzieleń, co w konsekwencji przyczynia się do inicjacji i dalszej propagacji korozji wżerowej w tym obszarze.

- Należy przestrzegać właściwych technologii spawania rurociągów; konieczne jest stosowanie gazu formującego. Zaleca się stosowanie spawania orbitalnego TIG wykonywanego za pomocą zamkniętych głowic spawalniczych w atmosferze ochronnej argonu. Dzięki możliwości kształtowania grani, gładkości lica, spoiny nie wymagają żadnej obróbki mechanicznej, zapewniają powtarzalność jakości i minimalną liczbę niezgodności spawalniczych.

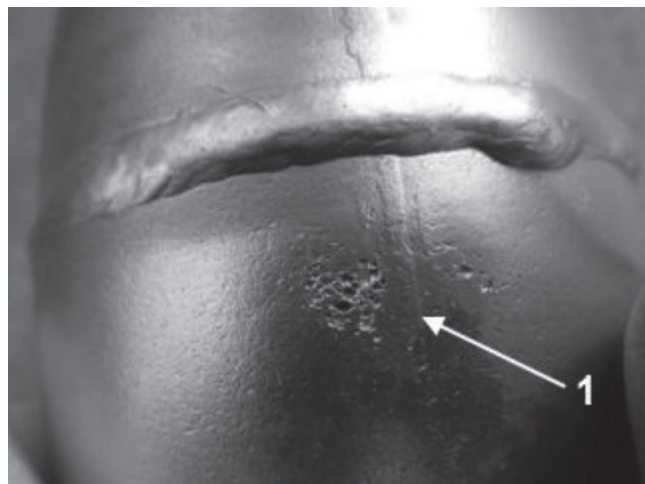
Kolejny przypadek uszkodzeń korozyjnych obserwowano na instalacji wody pitnej wykonanej z rur o średnicy  $\varnothing 48$  mm i grubości ścianki 3 mm. Perforacja rury wystąpiła na kolanie 90° bezpośrednio za spoiną obwodową (rys. 5).

**Rys. 5.** Powierzchnia zewnętrzna kolana – perforacja ściany rury za spoiną (1)  
**Fig. 5.** Knee pipe outer surface – perforation of pipeline wall behind face of the weld (1)

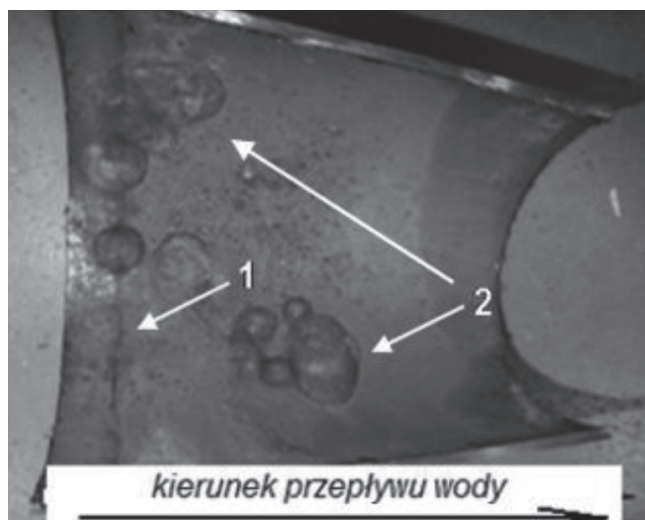
Badania metalograficzne makroskopowe powierzchni wewnętrznej wykazały brak przetopu. Spawanie metodą TIG (141) wykonano bez ukosowania krawędzi rur i z tego powodu nie uzyskano pełnego przetopu i nie ukształtowano grani spoiny. Spawanie prawdopodobnie odbyło się bez użycia gazu formującego. W miejscu łączenia rur od strony wewnętrznej rury pozostała szczelina niemal na całym obwodzie rury (rys. 6).

**Rys. 6.** Powierzchnia wewnętrzna uszkodzonego fragmentu rurociągu z widoczną szczeliną (1) i ogniskami korozji (2)  
**Fig. 6.** Inner surface of damaged part of pipeline with the crevice (1) and corrosion initiation places (2)

Ogniska korozyjne umiejscowione były przeważnie za szczeliną w stosunku do kierunku przepływu wody. W miejscach tych występowały głębokie wżery powodujące niekiedy całkowitą perforację ściany rury.

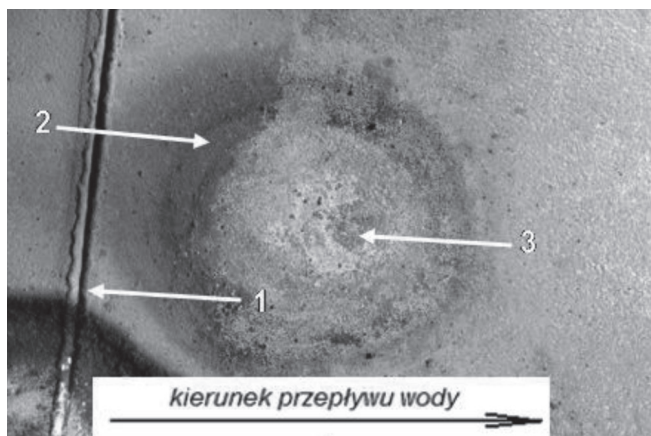
W ogniskach korozyjnych skupione osady przyjmowały barwę czerwono-brunatną, a w kilku miejscach barwę zieloną, natomiast cała powierzchnia wewnętrzna rury była pokryta niezbyt grubymi osadami barwy żółtej, rysunek 7. Osady o zróżnicowanym zabarwieniu poddano mikroanalizie składu chemicznego. Uzyskane spektra przedstawione na rysunku 8.

Wszystkie osady zawierały pierwiastki pochodzące od naturalnych składników wody - węglanów wapnia i magnezu. Ponadto w osadach występowała znaczna ilość żelaza, stąd charakterystyczna czerwono-brunatna barwa osadów. Osady te najprawdopodobniej zostały przeniesione ze środowiska innej instalacji, połączonej z badaną. Na przeniesienie wskazuje też znaczny udział miedzi w osadzie barwy zielonkawej pokazanego na rysunku 7 i na spektrum na rysunku 8b. Udział chlorków, które wykryto w badanych osadach jest istotny dla trwałości warstw pasywnych stali austenitycznych. Wokół osadzonych cząstek następuje miejscowy wzrost stężenia chlorków, uszkodzenie warstewek pasywnych i inicjowanie wżerów korozyjnych.

**Rys. 7.** Ognisko korozji wżerowej zlokalizowane za szczeliną (1), obszar o barwie rdzawo-brunatnej (2), obszar o barwie zielonkawej (3)  
**Fig. 7.** Pitting corrosion localized behind the crevice (1), reddish-brown colour area (2), greenish colour area (3)

- Należy ograniczać możliwości przenoszenia stałych cząstek i produktów korozji przez wodę w instalacji wodociągowej stosując skuteczne filtrowanie.

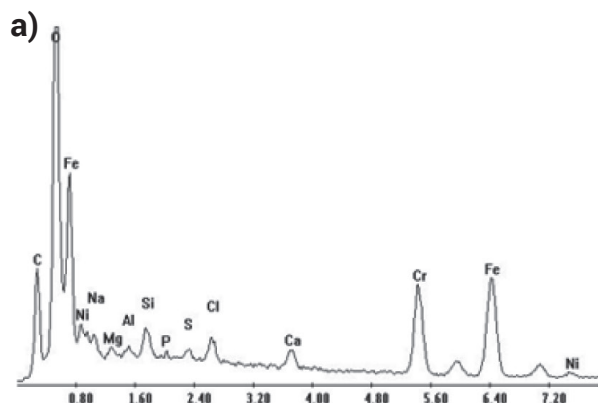
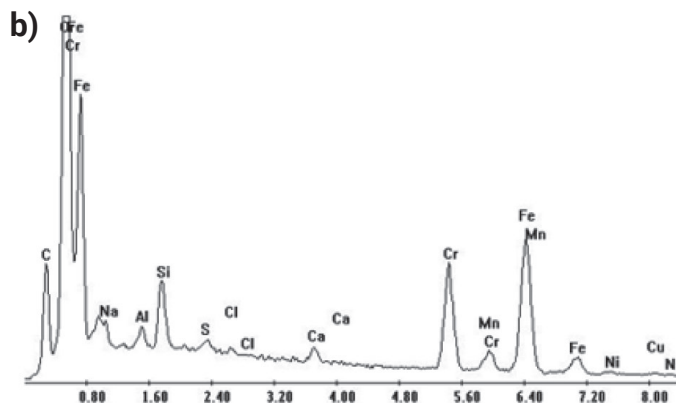
**Rys. 8.** a) widmo z warstwy ciemno-brunatnego osadu przedstawionego na rys. 7 i oznaczonego strzałką jako 2, b) widmo z warstwy osadu o barwie zielonej przedstawionego na rys. 7 i oznaczonego strzałką jako 3
