BADANIE ENDOSKOPOWE PRZESTRZENI ROBOCZEJ SILNIKA O ZAPŁONIE SAMOCZYNNYM Z WSTĘPNĄ KOMORĄ SPALANIA

Zbigniew Korczewski

2. Ocena referencyjnego stanu przestrzeni roboczej silnika metodą endoskopową

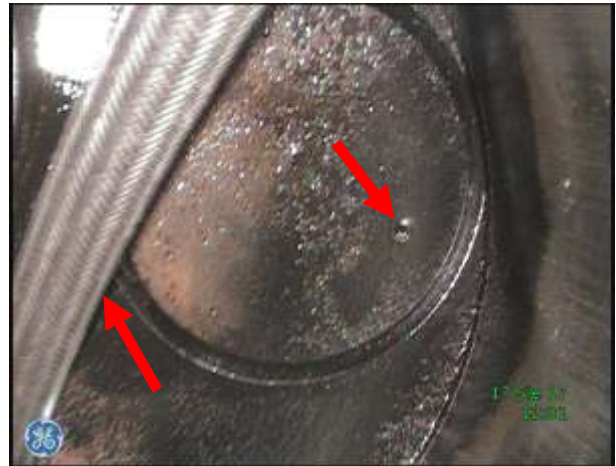
b) Dolna płyta głowicy, zawór wylotowy – widoczna sonda inspekcyjna wideoendoskopu, nieznaczne wgniecenie na powierzchni grzybka zaworowego

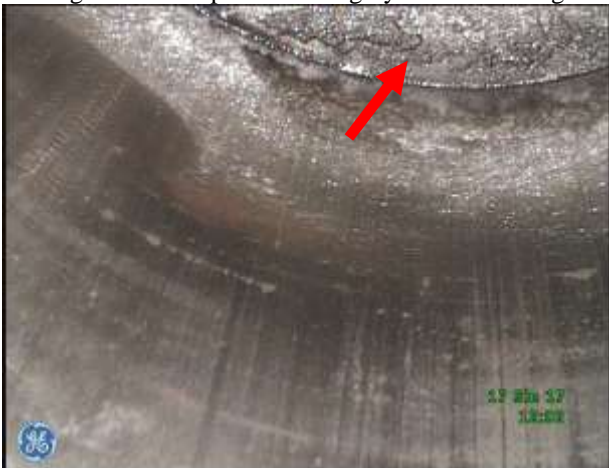
Na podstawie zarejestrowanych wyników badania endoskopowego można wnioskować, że stan techniczny dostępnych elementów konstrukcyjnych ograniczających przestrzeń roboczą silnika jest zadowalający. Wykryte defekty powierzchniowe nie wnoszą żadnych ograniczeń do realizacji zasadniczego programu badań eksperymentalnych. Jednak odnosząc te wyniki do analogicznych obrazów endoskopowych przestrzeni roboczej silnika zarejestrowanych w 2015 roku można zaobserwować, że zdecydowanie wzrosła ilość mokrego nagaru osadzającego się na dolnej płycie głowicy, denku tłoka i grzybkach zaworowych.

Jest to najprawdopodobniej skutkiem podejmowanych prób krótkotrwałego zasilania silnika modyfikowanym paliwem żeglugowym, w ramach testowania budowanego stanowiska badawczego [5,6,7]. Wynika stąd wniosek, że tego rodzaju paliwo należy bardzo starannie przygotować przed podaniem do komory spalania silnika, aby nie dopuścić do jego niecałkowitego spalania.

c) Przestrzeń robocza w rejonie GMP tłoka – osady nagaru na dolnej płycie głowicy

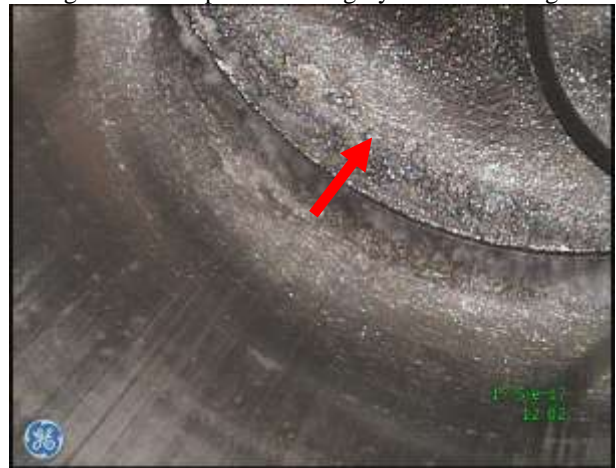
d) Przestrzeń robocza w rejonie GMP tłoka – osady nagaru na dolnej płycie głowicy
