Awarie mostu Cłowego w Szczecinie

Failures in Clowy Bridge in Szczecin

DOI: 10.15199/33.2018.01.26

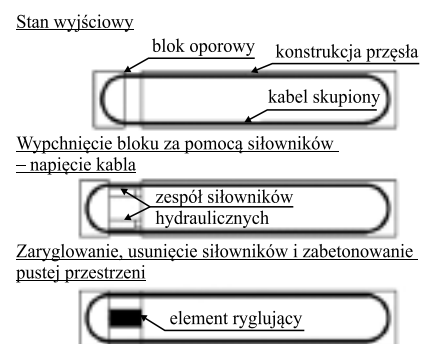
Rys. 3. Sprężenie metodą Baur–Leonhardta [3]

Fig. 3. Baur–Leonhardt method of prestressing [3]

wodowo w postaci jednego pakietu. Zakotwienia realizowano jako rozproszone w betonowych blokach kotwiących na obu końcach przęsła. Sprężenie wprowadzono przez rozparcie ruchomego bloku kotwiącego i przęsła. Wszystkie kable napinano jednocześnie, co prawdopodobnie było jedną z przyczyn pierwszej awarii.

Popularny niegdyś system sprężenia Baur-Leonhardta polegający na naciągnięciu wszystkich kabli jednocześnie nie zapewniał równego ich napięcia, co mogło przyczynić się do awarii mostu Cłowego w trakcie budowy. System ten nie przyjął się w mostownictwie z uwagi na liczne wady. Współczesne techniki sprężania mostów eliminują te niedoskonałości. Umieszczenie sprężenia zewnętrznego pod wpustami ulicznymi potwierdza, że zbagatelizowanie przecieków prowadzi do nieodwracalnych uszkodzeń konstrukcji. Dodatkowym elementem sprzyjającym degradacji, a w następstwie awarii było pominięcie oceny kabli sprężających w przeglądach szczegółowych i w czasie ostatniego remontu [4].
