Awarie mostu Cłowego w Szczecinie

Failures in Clowy Bridge in Szczecin

DOI: 10.15199/33.2018.01.26

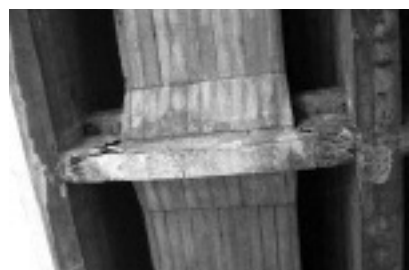
30 maja 2016 r. nastąpiło gwałtowne zerwanie części kabli sprężających przęsła zachodniego. Betonowe otulenia kabli oderwały się od konstrukcji i wpadły do wody. Po awarii ograniczono ruch na obiekcie i przeprowadzono przegląd [9], ujawniając wiele uszkodzeń. W wyniku korozji postępującej przez wiele lat doszło do przerwania części kabli sprężających znajdujących się w zewnętrznej baterii skrajnego, południowego pasma. Bezpośrednią przyczyną były niesprawne urządzenia odwadniające oraz sączki. Wskutek gwałtownego zerwania części kabli nastąpiło ścięcie poprzecznic w przęsle zachodnim (fotografia). Kable sprężające w paśmie północnym przęsła zachodniego (pod ściekiem przykrawężnikowym) również uległy korozji. Jedynie środkowe pasmo tego przęsła pozostało w dobrym stanie technicznym głównie ze względu na brak przecieków.

Ścięte poprzecznicę w przęsle zachodnim [9]
Shear damage of crossbeam in the western span [9]

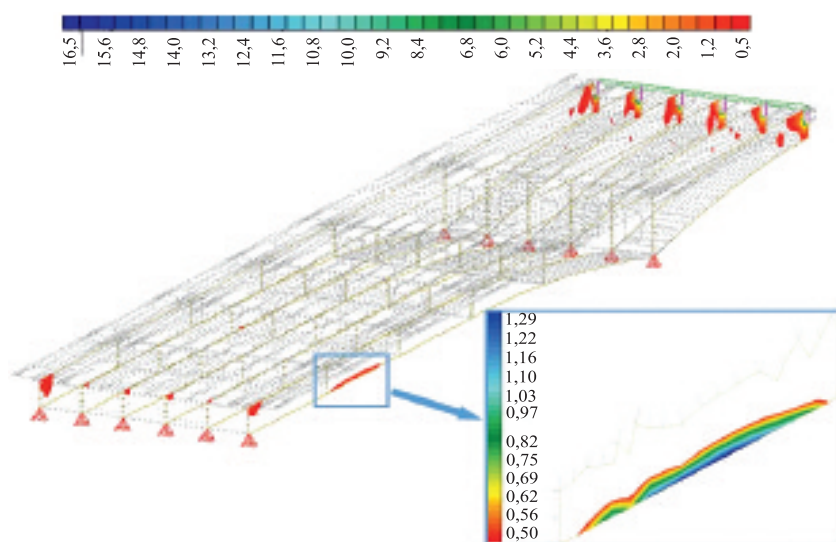
- pasmo południowe przęsła zachodniego zachowało po awarii ok. 50% sprężenia zewnętrznego (w baterii); gdyby uszkodzeniu uległ większy procent sprężenia, dźwigary tego pasma powinny się zarysować; podczas przeglądów nie ujawniono zarysowania konstrukcji;

Rys. 6. Przęsło zachodnie, 50% sprężenia – główne naprężenia rozciągające [MPa] w kierunku podłużnym obiektu w dźwigarach głównych [10]

Fig. 6. The western span, 50% of initial prestressing – main tensile stresses [MPa] in the longitudinal direction of the bridge in the main girders [10]

- rozbiórkę mostu należy poprzedzić wykonaniem tymczasowego podparcia przęsła zachodniego za pomocą podpory tymczasowej w nurcie rzeki.
