Wzmocnienie uszkodzonej belki typu T w przęśle wiaduktu drogowego

Reinforcement of damaged precast beam type T in road viaduct

Wiadukt WS32 zlokalizowany jest w ciągu drogi ekspresowej S-5 nad drogą powiatową nr 1343D w pobliżu węzła

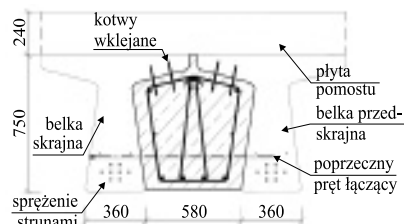
Rys. 3. Dodatkowa belka wzmacniająca – szczegół konstrukcyjny

Żelbetowa belka wewnętrzna została połączona ze skrajnymi belkami prefabrykowanymi za pomocą prętów $\phi 10$ wklejanych na żywicę w rozstawie co 25 cm w strefie przypodporowej oraz co 40 cm w przęśle (rysunek 3). Rozstaw zakotwień na długości dobrano tak, aby przenieść siłę rozwarstwiająca pomiędzy starym i nowym betonem. Sąsiednie belki prefabrykowane połączono prętami $\phi 12$ co 30 cm. Wzmacniając zbrojenie podłużne oraz poprzeczne, ba-

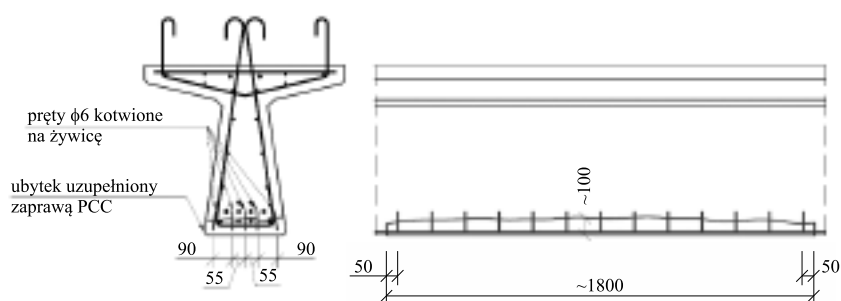
Rys. 6. Schemat uzupełnienia ubytku w dźwigarze skrajnym

W celu przywrócenia geometrii początkowej uszkodzonych dźwigarów, małe ubytki uzupełniono zaprawą PCC, a w przypadku dużych zdecydowano się na wzmocnienie połączenia pomiędzy betonem i zaprawą metodą kołkowania za pomocą prę-

tów $\phi 6$ (rysunek 6). Reprofilację oraz iniekcję rys wykonano w momencie obciążenia obiektu balastem, co pozwoliło domknąć rysy po zdjęciu balastu.
