# Wzmocnienie uszkodzonej belki typu T w przęśle wiaduktu drogowego

## *Reinforcement of damaged precast beam type T in road viaduct*

Wiadukt WS32 zlokalizowany jest w ciągu drogi ekspresowej S-5 nad drogą powiatową nr 1343D w pobliżu węzła

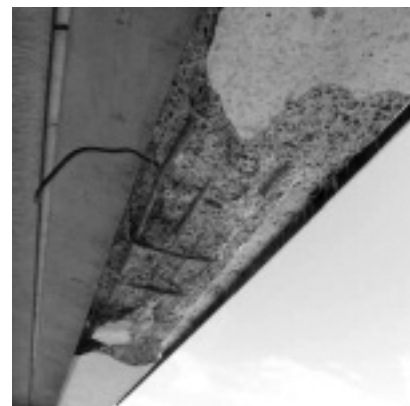
nięcie podłużnych prętów zbrojeniowych oraz strun sprężających (fotografia 1), zarysowanie o rozwarości do 1,4 mm na długości ok. 6 m (pomierzone na powierzchni zarysowanej) w miejscu połączenia środka z półką. Na wysokości środka zaobserwowano rysy ukośne o rozwarości  $0,2 \div 0,5$  mm (fotografia 2), a na pozostałych belkach ubytki o głębokości lokalnie do 4 cm, bez odsłonięcia zbrojenia. Schemat uszkodzeń w dźwigarze skrajnym przedstawiono na rysunku 2.

Fot. 1. Ubytki w dźwigarze skrajnym

Zaproponowano inekcję rys żywicą, reprofilację uszkodzonej otuliny prętów oraz wzmocnienie elementu matami i biernymi taśmami węglowymi. Rozwiązanie spełniało wymagania normowe, ale inwestor (GDDKiA Oddział Wrocław) wyraził obawy co do trwałości i zmniejszonej odporności na ponowne uderzenia poziome. Zespół autorski opracował więc alternatywny projekt wzmocnienia przęsła, zapewniający wymaganą nośność pionową belki i radykalnie zwiększający odporność krawędzi przęsła na uderzenia poziome.
