Analysis of the reasons to wear and damage the rails depending on technical – operating conditions of the track

Analiza przyczyn zużywania się (uszkodzania) szyn w zależności od warunków techniczno – eksploatacyjnych toru

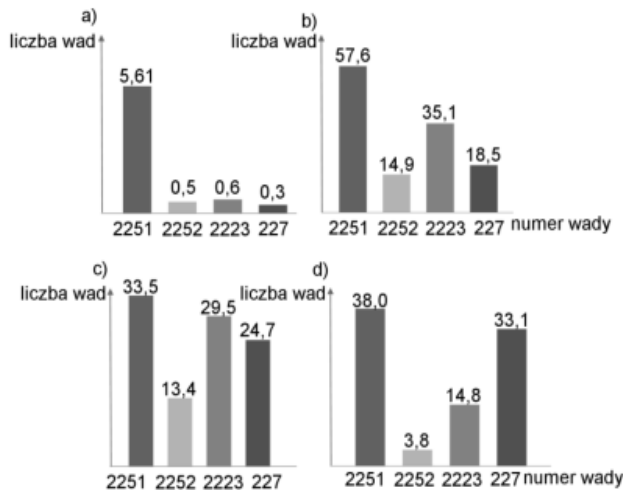
Fig. 5. Average numbers the defects occurring at the 10km long rail section of the selected railway line

- a) – line No. 9
- b) – line No. 131
- c) – line No. 271
- d) – line No. 353

The most common defects arising on the considered lines of Polish Railway Lines are rail burns. On the most trafficked lines, their frequency reaches even up to five burns per 1 km. The most common are single rail burns, occurring also on new upgraded lines such as the line No. 9 Warszawa Wschodnia Osobowa - Gdańsk Główny. Among the most frequent defects there are also the squats. Unfortunately, based on the analysis of the lines it is difficult to determine the relationship between the squat defect frequency and the line load or infrastructure condition [8].

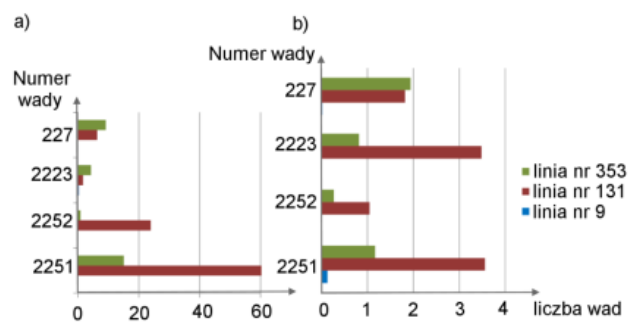
Fig. 6. Average number of the defects (227, 2223, 2252, 2251) per 1 kilometer of the rail a) 49E1, S49; b) 60E1, UIC60

It was found, based on the analysis of the defects depending on the rail type, that the most defects of rail burning type occur at the 49E1 rail on the line No. 131 – more than 60 defects are observed on 1 kilometer rail section. Such a large number of the rail burns as compared to other defects occurring on the line No. 131 is due to poor technical condition of the infrastructure and the age of the rails. These rails are located at 6 km long section on the premises of the Polish Railway Lines Plant in Tarnowskie Góry. This is the only section along the entire line No. 131 that has not been revitalized.

In case of the 60E1-type rails the problem of rail burning is no longer evident. Average number of the defects on the 131-line amounts to 3.5 defects per 1 km of the 60E1 rail.

After two years of operation of the modernized line No. 9 many rail burns have been observed during the diagnostics of the entire line. On new rails (60E1) average number of the defects amounts about to 0.25 defect per 1 km. On average one rail burn falls per 1 km of double track line No. 9 on 60E1 rails [8].
