Likwidacja suchego doku przy Nabrzeżu Przemysłowym w Porcie Gdańsk

Adam Bolt, Witold Sterpejkowicz-Wersocki
Politechnika Gdańska

Mirosława Pilarska, Tomasz Bolt
Geo-Ekspert Sp. z o.o.

Streszczenie

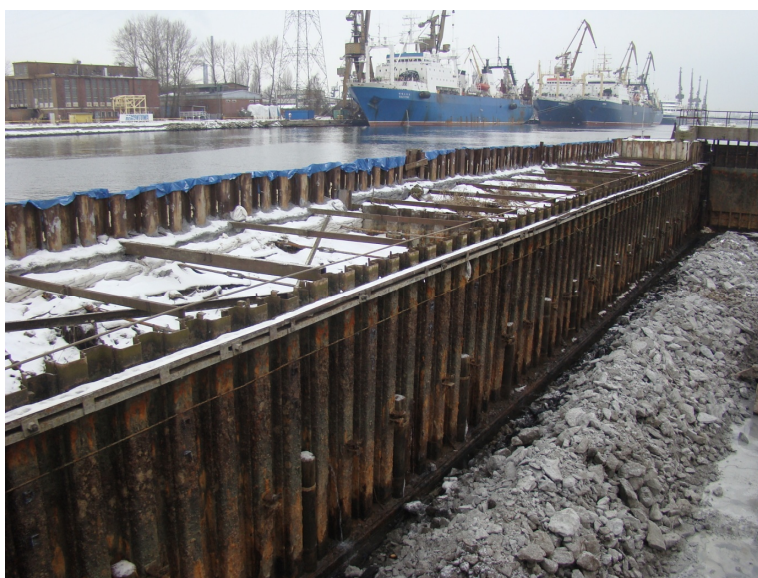
Rys. 3 - Widok komory zachodniej doku i grodzy zewnętrznej grodzy od strony kanału po rozpoczęciu rozkuwania płyty dna doku. Fot. własna

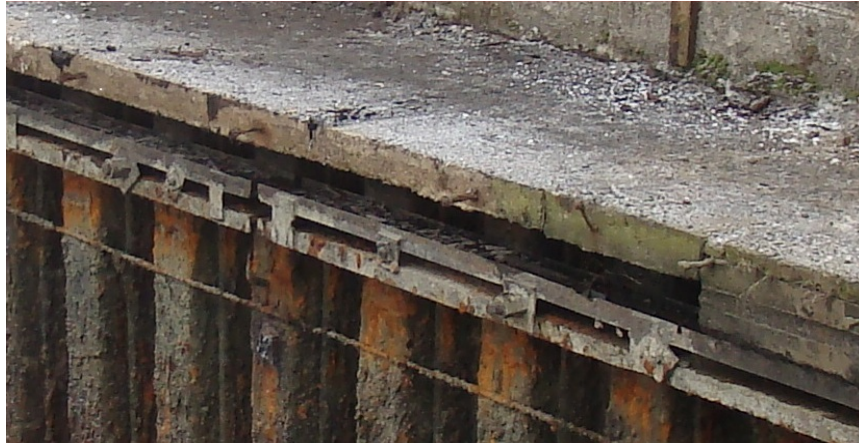
Rys. 6 - Korozja ścianki Nabrzeża Przemysłowego. Fot. własna

W trakcie prac remontowych wykonano dodatkowe utwierdzenie górą oraz naprawę ścianki zgodnie projektem [6], co poprawiło utwierdzenie ścianki górą i obliczeniowy wskaźnik wytrzymałości. Przeprowadzone prace rozbiórkowe wykonano, przestrzegając reguł określonych przy redukcji ciśnienia wody naporowej, według [8], co pozwoliło uniknąć

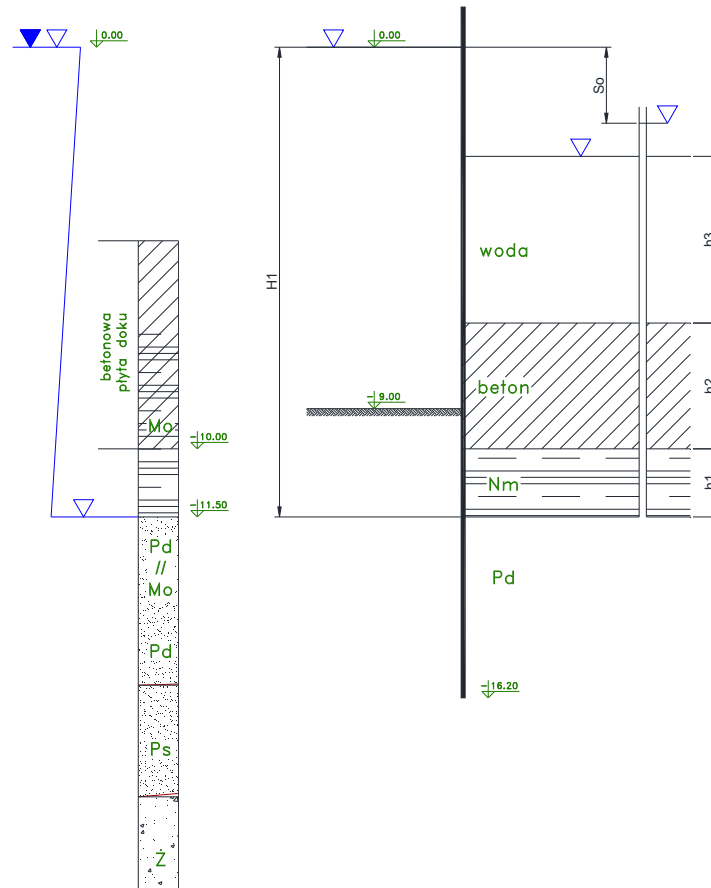
Rys. 8 - Schemat przyjęty w obliczeniach stateczności dna

W celu redukcji ciśnień działających na spąg warstwy namulów znajdującej się pod płytą korka doku (rys. 8) zaprojektowano otwory odciążające. W wyniku zmniejszenia ciśnienia możliwe było wykonanie robót rozbiórkowych „na sucho” do rzędnej -7,3 m A. Rozbiórka pozostałej grubości płyty doku wymagała częściowego lub całkowitego zatopienia komór doku.

Założono, że dla grubości płyty doku mniejszej od 1,0 m nastąpi połączenie z warstwą piasków drobnych ze względu na jej wypiętrzenie w rejonie komory pomp. Przyjęto obniżenie ciśnienia działającego na spąg warstwy namulów. W przypadku wariantu z depresją $S_0=3,0$ m obliczono dopływ do komory pomp przez dno wykopu. Jako górne oszacowanie dopływu przyjęto $152 \text{ m}^3/\text{h}$ obliczone dla współczynnika filtracji piasków drobnych $k=8,64 \text{ m/d}$ bez uwzględnienia wpływu warstwy namulów zalegającej pod dnem doku.

Wariant zaproponowany przez Wykonawcę robót i rozszerzony przez Autorów polegał na zachowaniu stateczności podłoża pod płytą denną doku przez dociążenie wodą w komorach doku. Dodatkowo wykorzystano tu komorę pomp do zredukowania ciśnień działających na spód warstwy namulów. Wykorzystując budowę geologiczną podłoża pod komorą pomp (w tym miejscu nie ma warstwy namulów, a piaski drobne ulegają wypiętrzeniu), po usunięciu płyty dennej wystąpił napływ wody gruntowej do komory, którą należało odpompować. Komora pomp pozbawiona płyty dennej funkcjonowała jak wielka studnia, redukując ciśnienia działające na płytę w przyległych komorach doku. W komorze pomp płytę denną można było usuwać „na sucho” do rzędnej -9,0 m A. Pozostały metr (do rzędnej -10,0 m A) można było również rozkuwać „na sucho”, jednak trzeba było być przygotowanym na odpompowanie wody z komory i ewakuację ludzi oraz sprzętu w przypadku wystąpienia intensywnego napływu wody. W takiej sytuacji dokończenie rozkucia płyty powinno odbyć się ze sprzętu pływającego, w komorze częściowo wypełnionej wodą. Gruz betonowy pochodzący z rozkucia ostatniego metra płyty pozostawiono tymczasowo w komorze. Gruz ten przysypano równomiernie na całej powierzchni komory pomp metrową warstwą drobnego

żwiru. W okresie obniżania ciśnień pod płytą denną należało utrzymywać poziom zwierciadła wody w komorze na rzędnej nie niższej niż -5,0 m A. Działając pod osłoną komory pomp, funkcjonującej na tym etapie jak wielka studnia, można było przystąpić do dalszej rozbiórki płyty dennej w komorach doku. Prace te prowadzono przy częściowo zalanych dokach do rzędnej -8,5 m A, utrzymując poziom zwierciadła wody w komorach doku na rzędnej nie niższej niż -5,0 m A. Podczas rozbiórki płyty w zakresie rzędnych od -8,5 m A do -10,0 m A zalano komory doku.

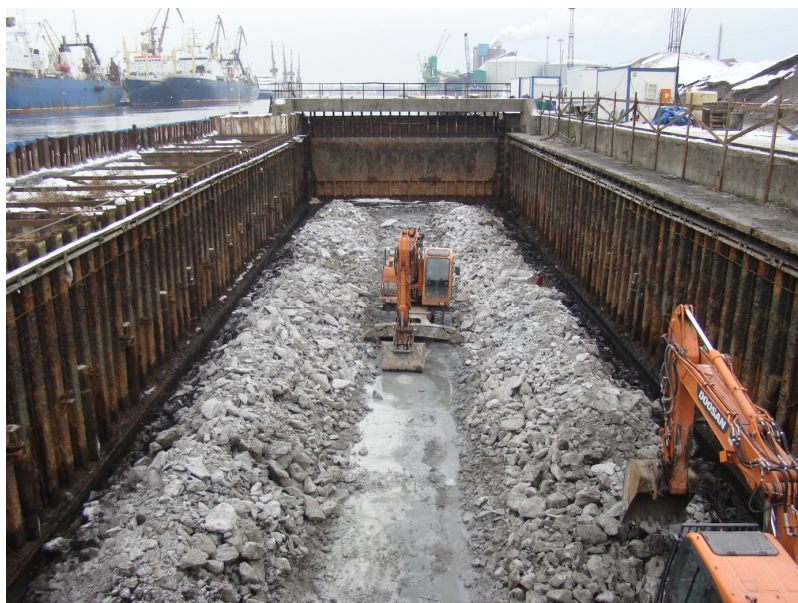
Rys. 9 - Widok osuszonej zachodniej komory doku po rozpoczęciu robót rozbiórkowych rzędna dna - 4,82 m n.p.m. Na wprost widoczna brama doku, po prawej stronie skorodowana ścianka szczelna Nabrzeża Przemysłowego, po lewej stronie ścianka grodzy zewnętrznej. Fot. własna

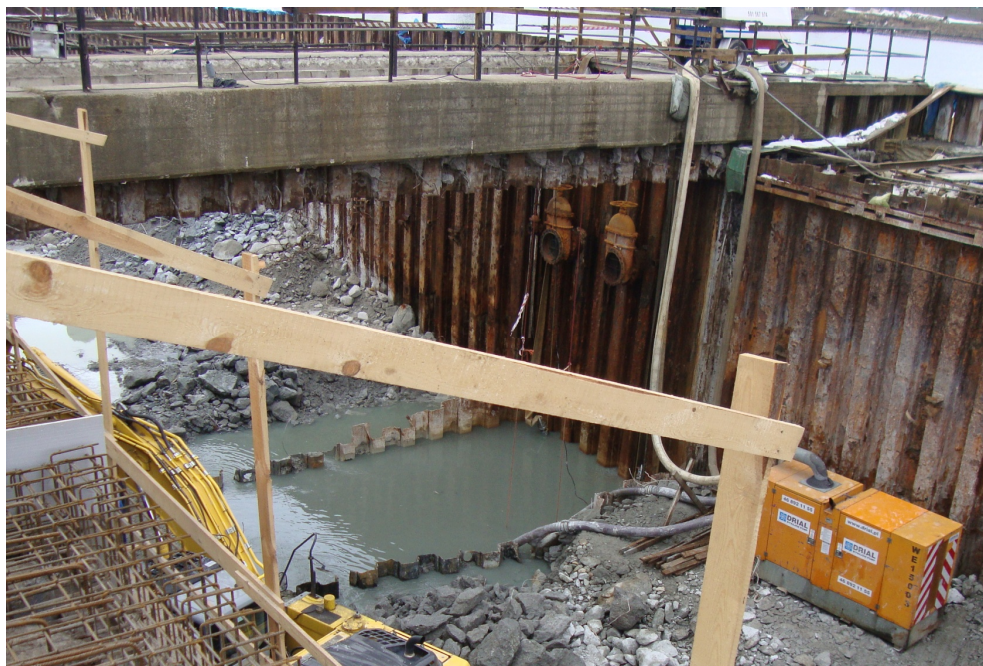
Rys. 10 - Widok komory pomp po wycięciu ścianek szczelnych do poziomu dna grodzy wykorzystywanej, jako duża studnia odciążająca po udroźnieniu jej dna. Fot. własna

2. Obniżenie poziomu wody pod płytą. Wyróżniono tu kolejne fazy robót:
 - Faza I – zainstalowanie dwu pomp zasadniczych i rezerwowej o wydajności 50 m³/h każda, minimalnej wysokości podnoszenia 12,0 m w komorze pomp (rys. 10) oraz wykonanie 2 otworów odciążających do kontrolowania wartości ciśnienia w podłożu pod płytą korka w obrębie komór dokowych. Konstrukcja otworów i ich zasyp zabezpieczyły odpowiednią przepuszczalność oraz odporność na sufozję.

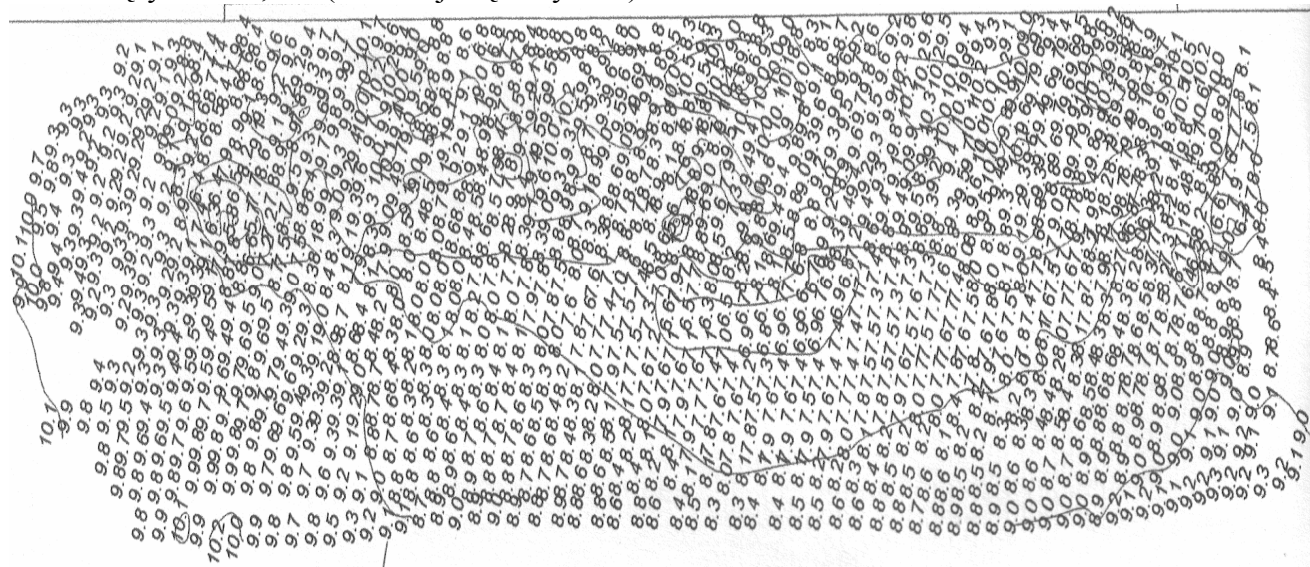
Rys. 11 - Plan sondażowy dna w fazie końcowej robót rozbiórkowych [2]

Wykonawca uzgodnił z Inwestorem sposób odbioru dna i utrzymania głębokości na tym akwenie, ponieważ robót tych nie obejmował swoim zakresem Projekt Budowlany [6], a harmonogram robót pogłębiarskich kanału nie był skoordynowany z zakończeniem prac rozbiórkowych doku. Profil dna przed przystąpieniem do ostatecznego profilowania przedstawiono na rys. 11. Na analizowanym planie wyraźnie widoczne jest spłylenie kanału portowego wzdłuż doku do szerokości około 50 m. Wobec przegłębienia dna w obszarze niecki doku znacznie poniżej tych rzędnych, po usunięciu zewnętrznej ścianki szczelnej, nastąpiła migracja osadów dennych do obszaru byłej niecki, co uwidoczniło się spłyleniami dochodzącymi do 8,5 m (w dolnej części rys. 11).

Stan zasypu przy ścianie szczelnej zgodnie z tym planem wykazuje następujące parametry:

- Rzędna góry przypory -8,1 do - 9,7 m,
- Szerokość półki przy ścianie nabrzeża 3,0 m,
- Nachylenie skarpy przypory zmienne,
- Całkowita szerokość przypory przy dnie kanału około 5,0 m.
