Likwidacja suchego doku przy Nabrzeżu Przemysłowym w Porcie Gdańsk

Adam Bolt, Witold Sterpejkowicz-Wersocki
Politechnika Gdańska

Mirosława Pilarska, Tomasz Bolt
Geo-Ekspert Sp. z o.o.

Streszczenie

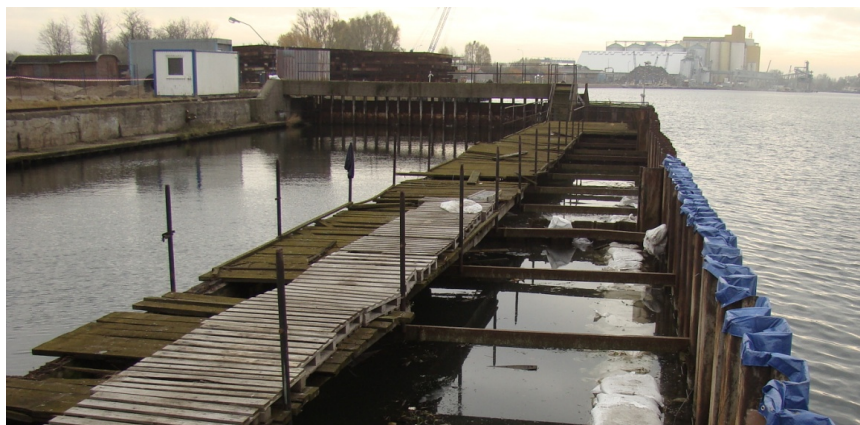
Rys. 2 - Widok komory wschodniej doku i grodzy zewnętrznej od strony Kanału oraz bramy wschodniej doku i Nabrzeża Przemysłowego przed rozpoczęciem robót rozbiórkowych. Fot. własna

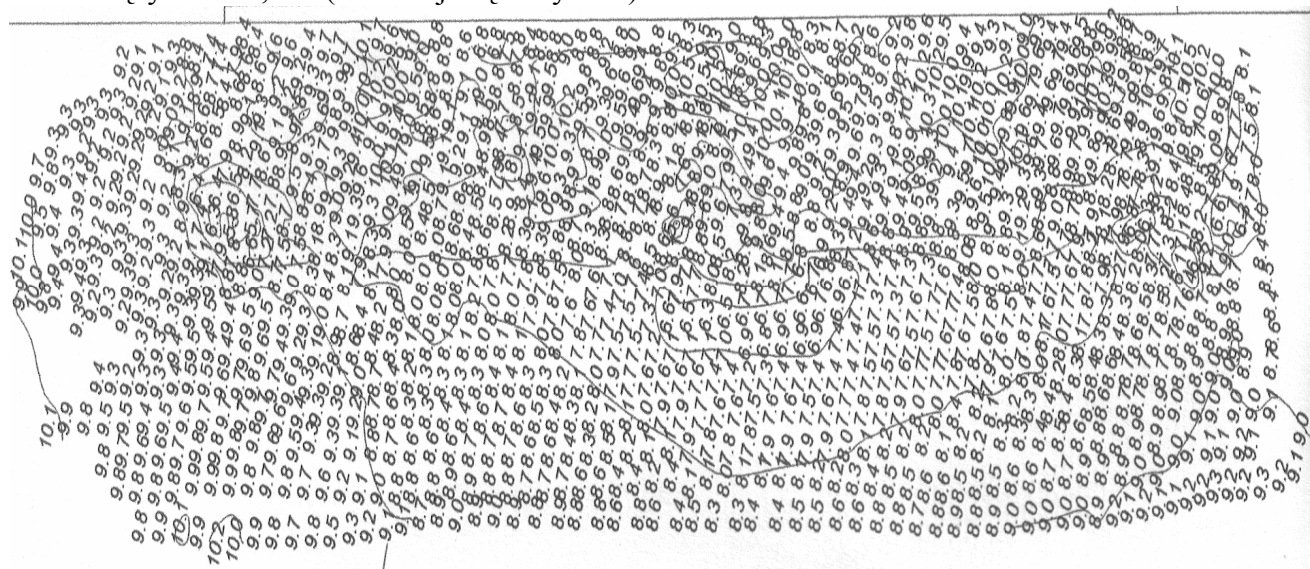
Wykonawca uzgodnił z Inwestorem sposób odbioru dna i utrzymania głębokości na tym akwenie, ponieważ robót tych nie obejmował swoim zakresem Projekt Budowlany [6], a harmonogram robót pogłębiarskich kanału nie był skoordynowany z zakończeniem prac rozbiórkowych doku. Profil dna przed przystąpieniem do ostatecznego profilowania przedstawiono na rys. 11. Na analizowanym planie wyraźnie widoczne jest spłylenie kanału portowego wzdłuż doku do szerokości około 50 m. Wobec przegłębienia dna w obszarze niecki doku znacznie poniżej tych rzędnych, po usunięciu zewnętrznej ścianki szczelnej, nastąpiła migracja osadów dennych do obszaru byłej niecki, co uwidoczniło się spłyleniami dochodzącymi do 8,5 m (w dolnej części rys. 11).
