Mata bentonitowa w renowacji kanału derywacyjnego elektrowni wodnej Gródek na rzece Wdzie

Dr inż. Witold Sterpejkowicz-Wersocki

Politechnika Gdańska, Wydział Inżynierii Lądowej i Środowiska

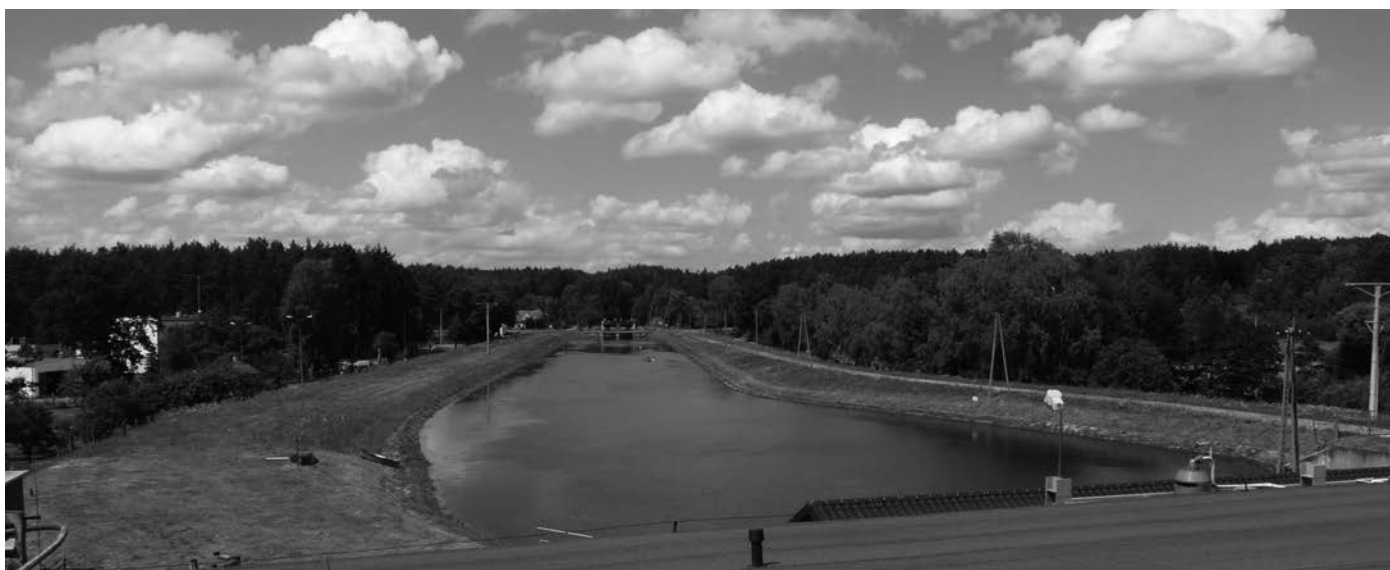
Rys. 1. Widok ogólny kanału przed remontem – lipiec 2014 roku (fot. W. Sterpejkowicz-Wersocki)

Oprócz złego stanu technicznego uszczelnienia, również zakres uszkodzeń umocnień brzegowych kanału był ogromny. Stwierdzono liczne uszkodzenia płyt betonowych, spękania, odsłonięte zbrojenie i masowe ubytki betonu występujące zwłaszcza w strefie wahań zwierciadła wody [2, 4]. W kilku miejscach stwierdzono także silną deformację skarp odwodnych kanału – w miejscach tych płyty stanowiące umocnienie brzegu były zapadnięte i podmyte. Ponadto, w okresie wieloletniej eksploatacji elektrowni, przekrój czynny kanału uległ zmniejszeniu w wyniku odkładania się na dnie i skarpach namułu, piasku, gruzu i omułków, a także porośnięcia roślinnością wodną (rys. 3).

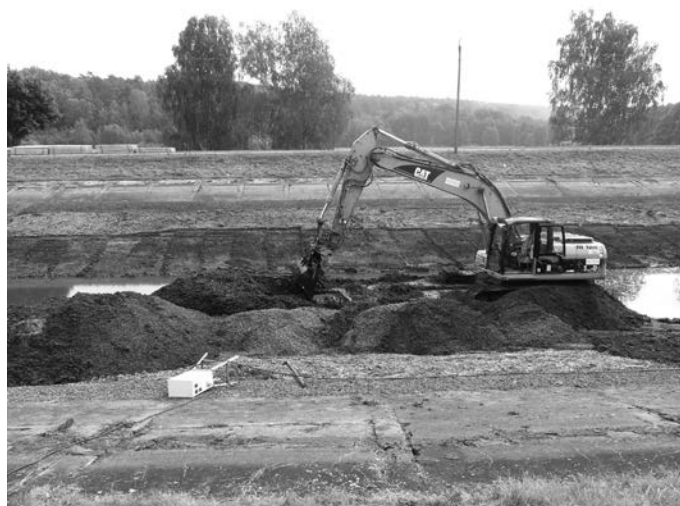
Rys. 3. Czyszczenie kanału z omułków i innych zanieczyszczeń 11.08.2014 roku (fot. W. Sterpejkowicz-Wersocki)

Prace wykonano pod osłoną zamknięć jazu mostowego. Po opuszczeniu zasuw na jazie kanał odwodniono i przystąpiono do usunięcia omułków wraz z wierzchnią warstwą narzutu kamiennego oraz do oczyszczenia płyt betonowych. Następnie uzupełniono ubytki betonu w płytach, a strefę, gdzie dno i skarpy były umocnione narzutem kamiennym wyrównano podsypką piaskową. Na tak przygotowanym podłożu rozwijano z rolki o szerokości 5,0 m matę bentonitową, stanowiącą uszczelnienie kanału, którą następnie dociążono dziesięciocentymetrową warstwą podsypki piaskowej i płytami betonowymi o groku 12 cm

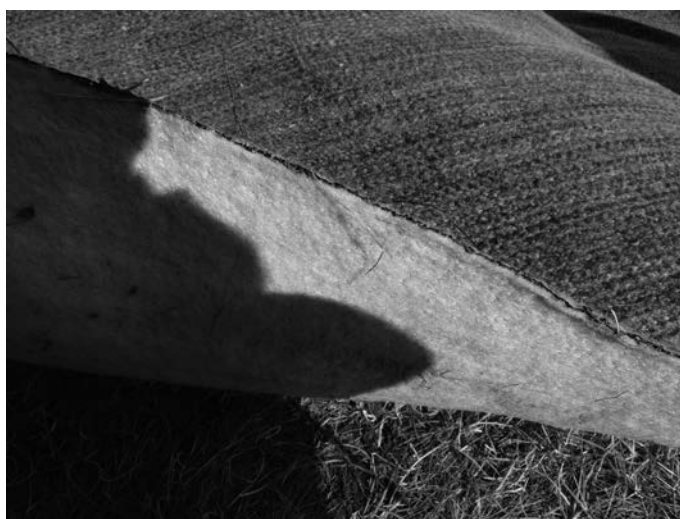
Rys. 4. Zastosowana mata bentonitowa w renowacji kanału (fot. W. Sterpejkowicz-Wersocki)

Do renowacji kanału przystąpiono 4 sierpnia 2014 roku. Ze względu na konieczność wyłączenia z ruchu elektrowni, przeprowadzane prace musiały być zrealizowane w krótkim czasie. Przyjęto wykonanie uszczelnienia mineralnego, elastycznego za pomocą maty bentonitowej o wodoprzepuszczalności mniejszej od $3,5 \cdot 10^{-11}$ m/s i masie bentonitu co najmniej 4 kg/m^2 , która balastowana będzie płytami betonowymi prefabrykowanymi. Zastosowany geokompozyt składa się z granulatu bentonitu sodowego umieszczonego pomiędzy geowłókniną i geotkaniną polipropylenową (rys. 4).

Dzięki właściwości pęcznienia granulatu w kontakcie z wodą, materiał ten jest plastyczny i odporny na pęknięcia i przełamania oraz wykazuje właściwość samouszczelniania. W porównaniu do tradycyjnych ekranów ılowych mata bentonitowa pozwala przeprowadzić prace renowacyjne znacznie szybciej i jest mniej wrażliwa na warunki atmosferyczne oraz temperaturę podczas wbudowywania. W wariantach, które brano pod uwagę, rozważano wykonanie przesłony z geomembrany, jednak ostatecznie przyjęto uszczelnienie z wykorzystaniem maty bentonitowej.

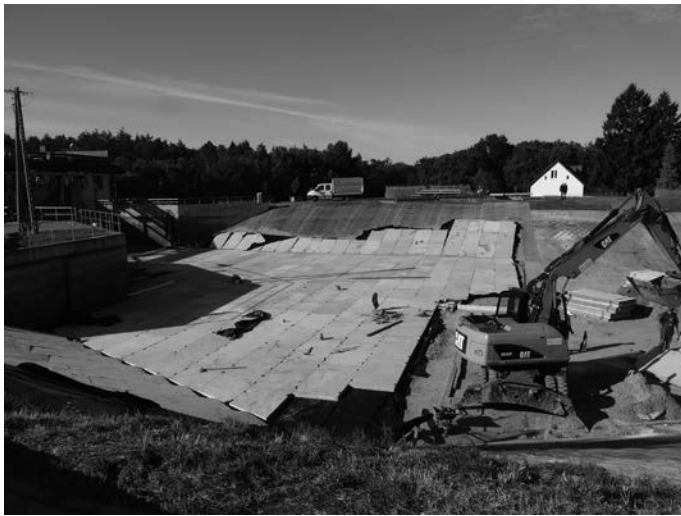
Rys. 5. Realizacja robót remontowych kanału przed wlotem do elektrowni 27.08.2014 roku (fot. W. Sterpejkowicz-Wersocki)

układanymi na styk (rys. 5). Nowe umocnienie kanału płytami betonowymi poprzez zmniejszenie szorstkości poprawia warunki hydrauliczne przepływu wody (zmniejszenie wysokości strat na długości) i umożliwi dogodne przeprowadzenie czyszczenia/konserwacji kanału w późniejszym okresie jego eksploatacji.

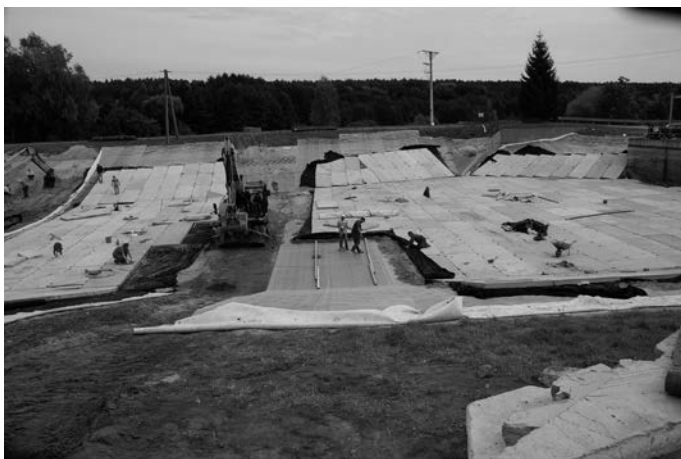
Rys. 7. Realizacja robót remontowych kanału 01.09.2014 roku (fot. W. Szudek)

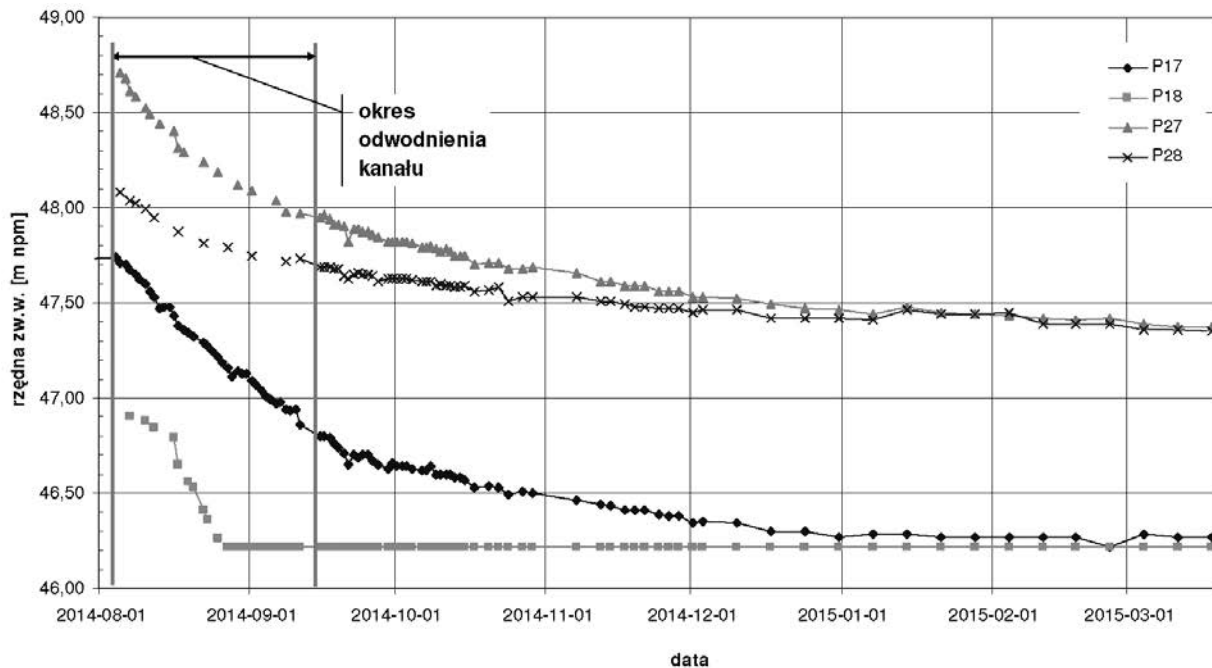
ne w piezometrach podczas napełnienia kanału, jak również w okresie późniejszym – normalnej eksploatacji. Po odwodnieniu kanału piezometry zaczęły wykazywać obniżenie położenia zwierciadła wody gruntowej. Najbardziej intensywną reakcję wykazały piezometry P17 i P18 po prawej stronie kanału, położone nieco poniżej miejsca, w którym w 1999 roku doszło do awarii uszczelnienia kanału. Przekrój piezometryczny P17-P18 był identyfikowany już we wcześniejszych ocenach stanu technicznego, jako przekrój, w którym występuje wyraźny kontakt hydrauliczny z kanałem oraz intensywna filtracja. W ciągu 3 tygodni położenie zwierciadła wody w piezometrze P18 uległo obniżeniu o więcej niż 68 cm, sprawiając, że piezometr ten stał się suchy. Poziom zwierciadła wody wykazywany przez piezometr P17 w dniu rozpoczęcia odwadniania kanału (4.08.2014 roku) wynosił 47,74 m n.p.m. Podczas odwodnienia kanału, poziom ten ulegał systematycznemu obniżaniu i pod koniec okresu od-

wodnienia kanału (10.09.2014 roku) wykazał obniżenie o 80 cm – rzędna zwierciadła wody 46,94 m n.p.m. (rys. 10).

Bardzo interesująca jest również reakcja piezometrów na ponowne napełnienie kanału. Dla przykładu, wspomniany piezometr P17 do grudnia 2014 roku w dalszym ciągu wykazywał obniżenie położenia poziomu zwierciadła wody, które ostatecznie ustabilizowało się na rzędnej około 46,30 m n.p.m., to jest około 1,40 m poniżej wyjściowego położenia zwierciadła wody w tym piezometrze. Podobnie zachowały się pozostałe piezometry rozmieszczone na lewo- i prawobrzeżnym obwałowaniu kanału. Świadczy to o bardzo dobrym uszczelnieniu kanału w wyniku przeprowadzonych robót remontowych.

Rys. 10. Wykres zmian poziomu zwierciadła wody gruntowej w wybranych piezometrach zlokalizowanych w obwałowaniu kanału
