# Mata bentonitowa w renowacji kanału derywacyjnego elektrowni wodnej Gródek na rzece Wdzie

Dr inż. Witold Sterpejkowicz-Wersocki

Politechnika Gdańska, Wydział Inżynierii Lądowej i Środowiska

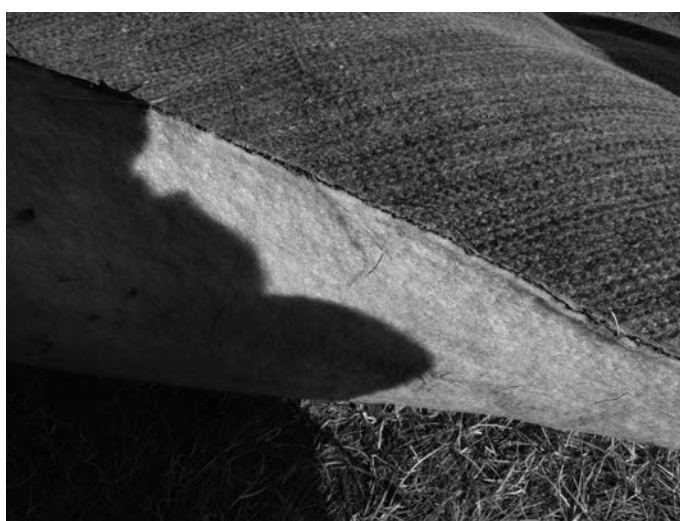
Rys. 4. Zastosowana mata bentonitowa w renowacji kanału (fot. W. Sterpejkowicz-Wersocki)

Do renowacji kanału przystąpiono 4 sierpnia 2014 roku. Ze względu na konieczność wyłączenia z ruchu elektrowni, przeprowadzane prace musiały być zrealizowane w krótkim czasie. Przyjęto wykonanie uszczelnienia mineralnego, elastycznego za pomocą maty bentonitowej o wodoprzepuszczalności mniejszej od  $3,5 \cdot 10^{-11}$  m/s i masie bentonitu co najmniej  $4 \text{ kg/m}^2$ , która balastowana będzie płytami betonowymi prefabrykowanymi. Zastosowany geokompozyt składa się z granulatu bentonitu sodowego umieszczonego pomiędzy geowłókniną i geotkaniną polipropylenową (rys. 4).

Dzięki właściwości pęcznienia granulatu w kontakcie z wodą, materiał ten jest plastyczny i odporny na pęknięcia i przełamania oraz wykazuje właściwość samouszczelniania. W porównaniu do tradycyjnych ekranów iłowych mata bentonitowa pozwala przeprowadzić prace renowacyjne znacznie szybciej i jest mniej wrażliwa na warunki atmosferyczne oraz temperaturę podczas wbudowywania. W wariantach, które brano pod uwagę, rozważano wykonanie przesłony z geomembrany, jednak ostatecznie przyjęto uszczelnienie z wykorzystaniem maty bentonitowej.

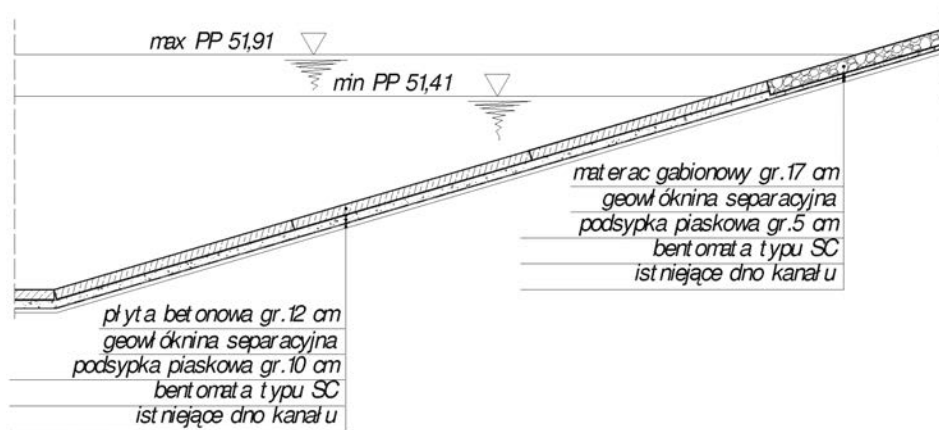
Rys. 6. Przekrój przez kanał (opracowanie własne na podstawie [2])

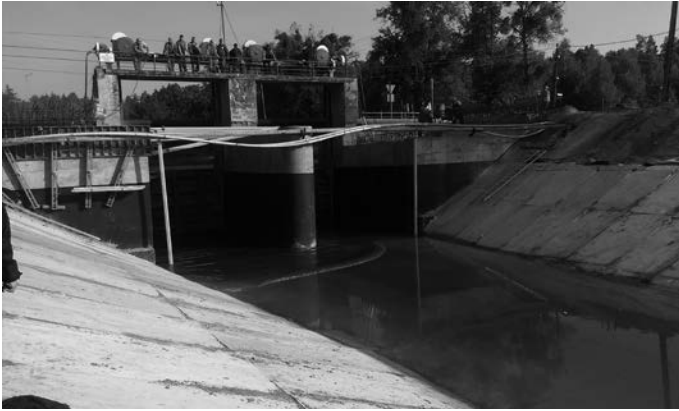
Rys. 8. Końcowa faza remontu w części poniżej zwierciadła wody w kanale – rozpoczęcie napełniania kanału 15.09.2014 roku – rejon jazu mostowego (fot. J. Haftka)

W celu zapobieżenia wypłukiwania podsypki spod płyt podczas wahań poziomu wody w kanale, względnie podczas jego odwodnienia, zastosowano geowłókninę separacyjną, układaną bezpośrednio pod płytami. Płyty układano na dnie kanału i w dolnej części skarp – poniżej zwierciadła wody, natomiast w górnej części skarp kanału wykonano balastowanie maty bentonitowej/geowłókniny za pomocą pięciocentymetrowej podsypki piaskowo-żwirowej i materacami gabionowymi gruntu 17 cm (rys. 6 i 7). Dla zapewnienia szczelności, połączenia pomiędzy sąsiednimi pasami maty bentonitowej wykonywano na zakład o szerokości 50 cm, który dodatkowo doszczelniono sypkim bentonitem. Miejscem szczególnym przy tego rodzaju pracach doszczelniających jest zawsze styk uszczelnienia z budowlą, dlatego w celu zachowania szczelności styku pomiędzy pasem maty bentonitowej a budowlą hydrotechniczną matę wywijano na element budowlany (np. przyczółek wlotu do elektrowni) i kotwiono w budowlę, stosując płaskownik ze stali nierdzewnej. Stan budowlany w końcowej fazie remontu pokazano na rys. 8 i 9.
