*Zegary słoneczne kościoła
pw. Wniebowzięcia Najświętszej Panny Marii w Gdańsku*

Sundials of St Mary's Church in Gdańsk

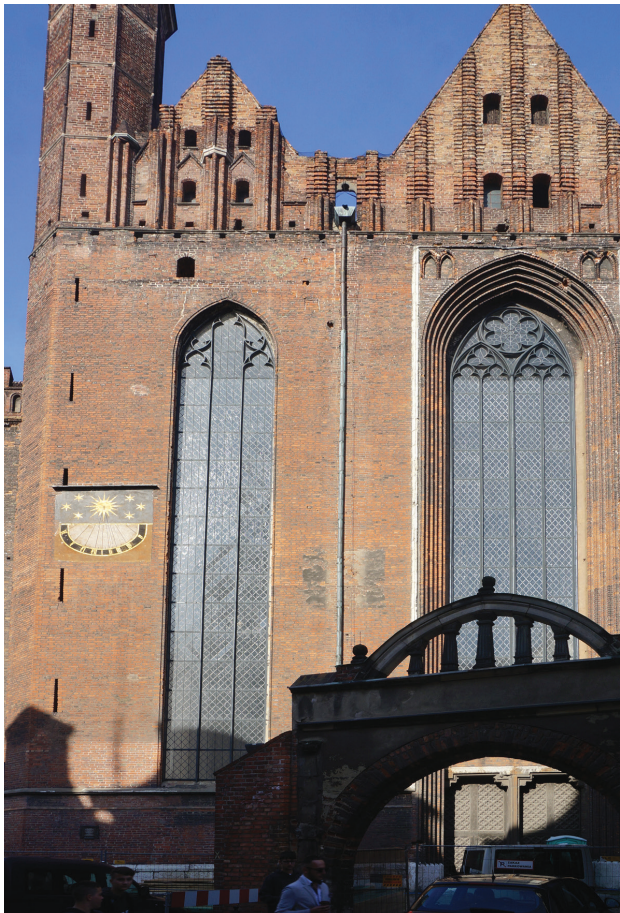
Fig. 1. The fragment of the southern wall of the transept of St Mary's Church in Gdańsk with the sundial (photo by A. Piwek, 2018)
