Wpływ błędów technologicznych na degradację korozyjną stopu miedzi z grupy cunifer – CuNi10Fe1,6Mn

The influence of technological errors on the corrosion degradation of the copper alloy from the cunifer group – CuNi10Fe1,6Mn

JAKUB KOWALSKI
MILENA SUPERNAK-MARCZEWSKA
KRZYSZTOF EMILIANOWICZ
LECH NADOLNY*

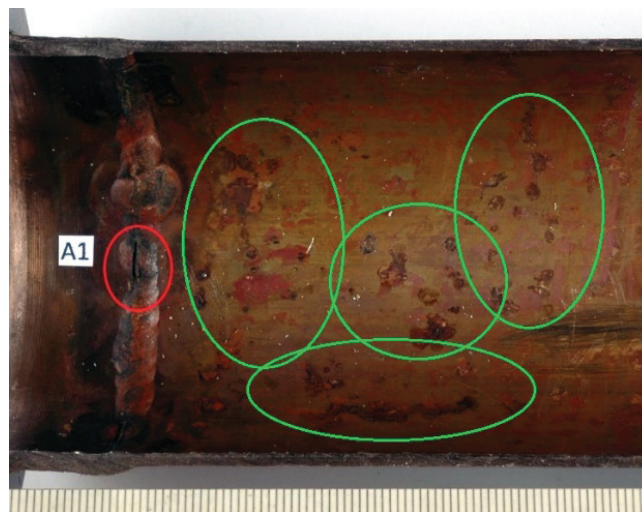
Badania makroskopowe powierzchni wewnętrznej rury wykazały liczne ubytki oraz produkty o charakterze korozyjnym (rys. 2 i 3). Na powierzchniach w tych miejscach, gdzie materiał miał styczność z tzw. wodą stojącą – np. w rejonie kolanka, można zaobserwować znacznie większą degradację materiału niż w pozostałych rejonach (rys. 4). Badania połączeń spawanych uwidocznily nie tylko miejscowe ubytki korozyjne, lecz także braki w przetopie, pęknięcia czy pozostałości materiałów spawalniczych (rys. 5) bądź niepełny przetop (rys. 2), świadczące o niedbałości wykonania połączeń.

Wspomniane niezgodności spawalnicze są niedopuszczalne ze względów eksploatacyjnych. Są to uszkodzenia, które mogą w znacznym stopniu obniżyć wytrzymałość korozyjną danego materiału oraz negatywnie wpłynąć na trwałość eksploatacyjną elementu rurociągu.

Rys. 2. Prosty odcinek rury. Kolorem czerwonym zaznaczono niepełny przetop [9], a kolorem zielonym – produkty korozji

Niewłaściwie przeprowadzona pasywacja oraz błędy powstałe w trakcie spawania wpłynęły na przerwanie warstwy pasywnej na powierzchni materiału, co spowodowało zainicjowanie ognisk korozyjnych w tych miejscach. Zalecane jest użycie nowego elementu poddanego prawidłowej pasywacji.

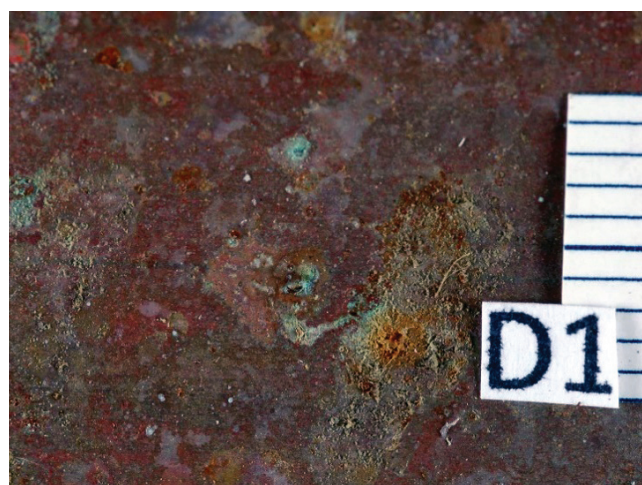
Rys. 3. Ten sam odcinek rurociągu co na rys. 2 przy powiększeniu 20×. Widoczne produkty korozji (wykwity) na powierzchni materiału

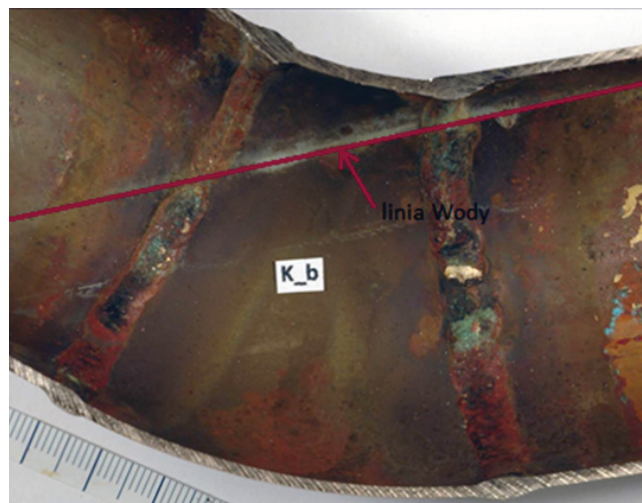
Rys. 4. Rejon kontaktu materiału z wodą stojącą (zaznaczony czerwoną linią). Widoczne uszkodzenia korozyjne na całej długości odcinka
