**BEZPIECZEŃSTWO EKSPLOATACYJNE  
KOMINA ŻELBETOWEGO  
- STUDIUM PRZYPADKU**

Monografia powstała na podstawie badań i analiz własnych Autorów oraz w oparciu o opracowanie pt. *Ekspertyza dotycząca oceny stanu technicznego komina o wysokości 100 m usytuowanego na terenie Elektrociepłowni Elbląg zlokalizowanej w Elblągu przy ulicy Elektrycznej 20a* wykonane przez Macieja Niedostatkiwicz i Tomasza Majewskiego w Katedrze Konstrukcji Betonowych, Politechniki Gdańskiej w grudniu 2017r.

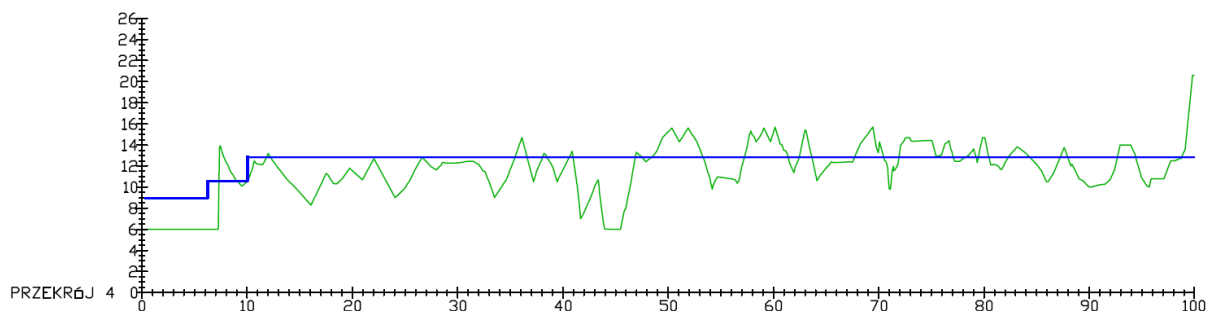
**Rys. 7:** Przykładowy rozkład temperatury żelbetowego płaszczka na wysokości komina (kolorem zielonym oznaczono wyniki pomiarów termowizyjnych, kolorem niebieskim wyniki obliczeń)

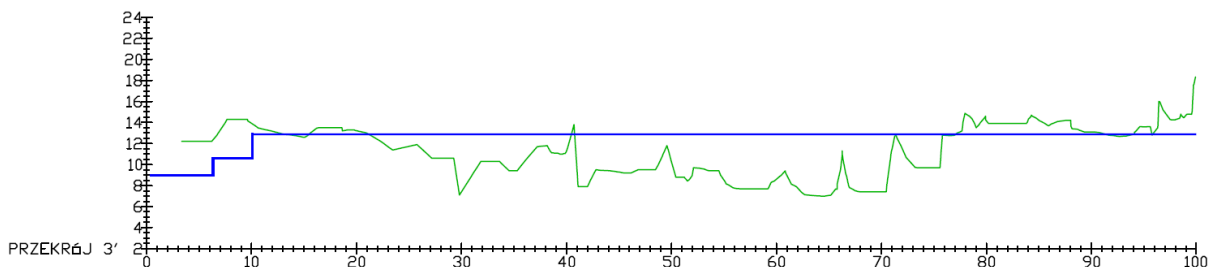
**Rys. 8:** Przykładowy rozkład temperatury żelbetowego płaszczka na wysokości komina (kolorem zielonym oznaczono wyniki pomiarów termowizyjnych, kolorem niebieskim wyniki obliczeń)

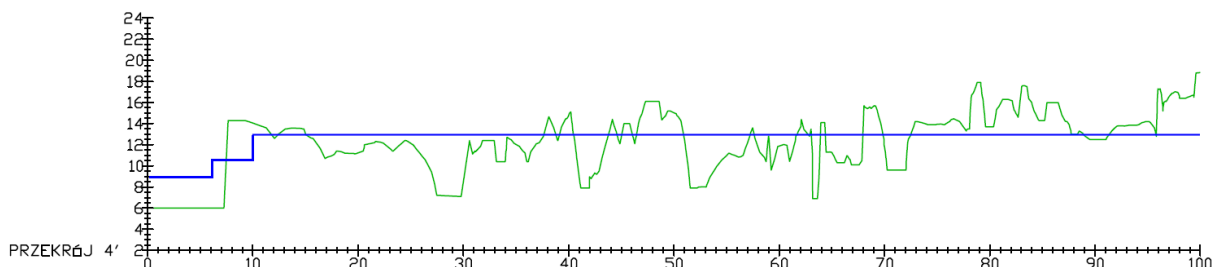
**Rys. 9:** Przykładowy rozkład temperatury żelbetowego płaszczka na wysokości komina (kolorem zielonym oznaczono wyniki pomiarów termowizyjnych, kolorem niebieskim wyniki obliczeń)
