ZABEZPIECZENIE I EKSPOZYCJA MURÓW ZAMKU W CZŁUCHOWIE - DOŚWIADCZENIA I NOWE PROBLEMY

*Protecting and displaying walls of the Człuchów Castle - former
practices and current issues*

*Grzegorz Bukal**

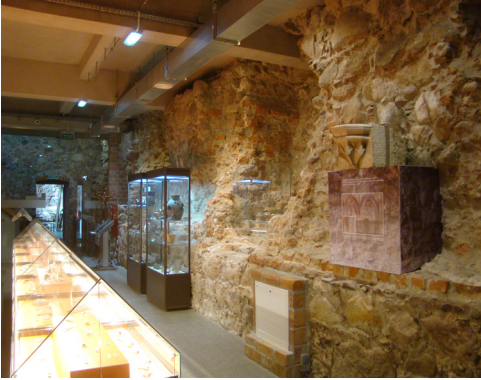
Wiosną 2010 r. stan murów po ich odsłonięciu był dobry, a jedynymi uszkodzeniami były historyczne ślady powstałe przy rozbiórce sklepień.

Zachowanie kamiennego lica zewnętrznego w dobrym stanie było skutkiem jego solidnego wykonania, ale też prawdopodobnie dziewiętnastowiecznych napraw. Powierzchnie wewnętrzne, ukryte przez ok. 200 lat pod zasypem ziemnym, zachowały się dobrze dzięki odcięciu od wpływów atmosferycznych oraz napływu wód gruntowych. Poza oczyszczeniem oraz drobnymi uzupełnieniami cegły i zaprawy nie było więc potrzeby wykonywania tu poważniejszych prac konserwatorskich.

Ryc. 2 Eksponowany we wnętrzu mur przyziemia skrzydła północnego. Widoczne wnęki lunet i żelbetowy strop (2018, fot. autora)

Aby zapewnić możliwość ekspozycji autentycznych powierzchni w adaptowanych wnętrzach, zaprojektowano masywne żelbetowe stropy przykrywające kondygnacje, a mury same w sobie stały się eksponatem architektonicznym, nadając obiektowi zamierzony, częściowy charakter trwałej ruiny.

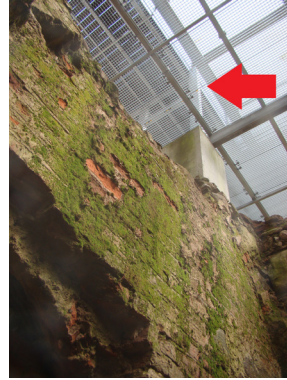
projektu koncepcyjnego, stanowiącego podstawę projektu budowlanego. Zmiana polegała na skróceniu (zwięźeniu) połączeń dachów chroniących relikty, skutkiem czego usytuowane od strony dziedzińca ściany odsłoniętych piwnic ulegają zalewaniu podczas silnych opadów. Wada ta będzie oczywiście możliwa do usunięcia, ale jeśli nie nastąpi to w możliwie krótkim czasie, dojdzie do uszkodzeń struktury murów w tej strefie. (Ściany położone po przeciwnej stronie są chronione dobrze, a lokalne występowanie glonów w miejscach stale zacienionych jest zjawiskiem naturalnym, możliwym do likwidacji w trybie konserwacji bieżącej.)

Ryc. 3 Wnętrze piwnic skrzydła południowego. Nieuzasadnione skrócenie połaci dachowej (do miejsca oznaczonego strzałką) powoduje zamknięcie ściany (2018, fot. autora)

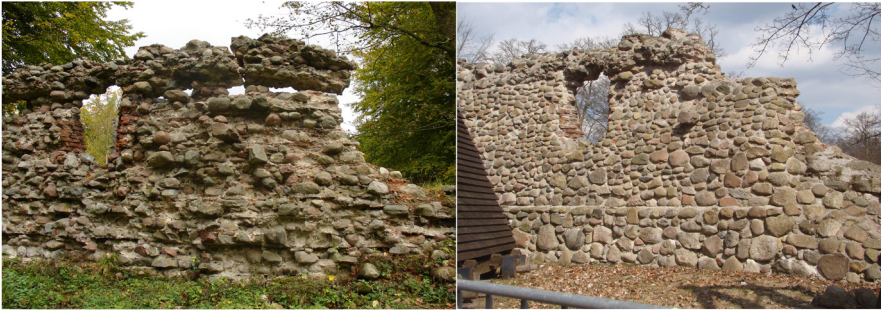
Do 2007 r. mury zachowały się w stanie ruin o zróżnicowanej wysokości od 0,5 do 5,0 m powyżej poziomu terenu. Mury utraciły górne partie wykonane prawdopodobnie z cegły (podobnie jak w innych murach). Największym problemem były jednak ubytki lica, sięgające na głębokość 50-60 cm, i obejmujące do 100% powierzchni w wielu partiach. Odsłonięte wypełnisko, narażone na działanie czynników atmosferycznych erodowało w wyniku niszczenia zaprawy wapiennej i mur dosłownie rozsypywał się. Jeden z fragmentów muru na odcinku południowym wykazywał lekkie wychylenie na zewnątrz.

Obecnie (wiosną 2018) zrealizowane zabezpieczenia wydają się spełniać swoje zadania. Na razie brak poważniejszych uszkodzeń, choć obserwuje się symptomy nowych, drobnych, które za jakiś czas będą wymagały ponownych interwencji¹⁵.

Ryc. 4 Fragment muru „Kujaw”: utrata „dramatyzmu” ceną za zachowanie zabytku... (2007, 2014, fot. autora)

Większość powierzchni i koron murów starano się tylko stabilizować i uzupełniać poważne ubytki stosując kamienie i zaprawy. Nie udało się uniknąć pewnych przewidywanych rozbiórek górnych partii. Jedynym obiektem odbudowanym w poważniejszym stopniu – choć utrzymanym nadal w stanie ruiny była jedna z baszt, na której założono taras widokowy dostępny z dostawionej, stalowej klatki schodowej.

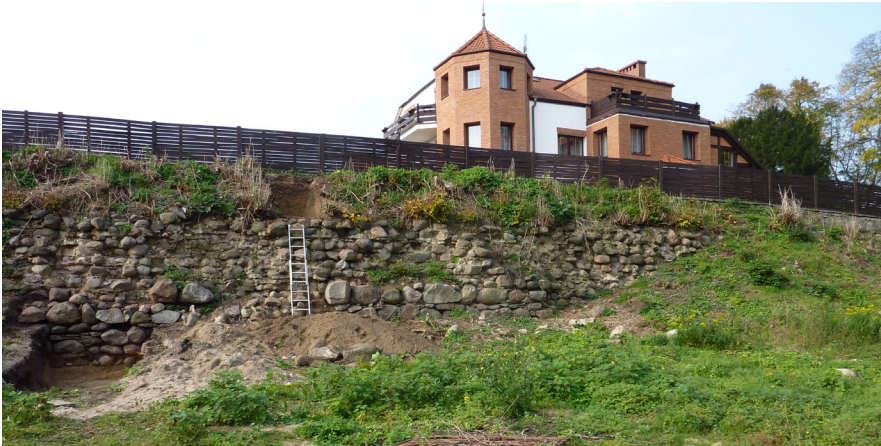
Mur zachował się w złym stanie. Jego centralna partia całkowicie się zawaliła na długości ok. 15-18 m¹⁹. Stopień zachowania substancji muru na tym odcinku jest niemożliwy do ustalenia ze względu na istniejące zawałisko. Można jedynie przypuszczać, że dolne partie budowli ocalały. Wskutek osunięcia się i odpadnięcia lica oraz znajdujących się pod nim warstw wypełniska, mur o pierwotnej grubości, (ok. 160 cm) zachował się tylko miejscowo w południowej części, na długości ok. 30 m, w dolnych partiach, do wysokości ok. 1,0-1,5 m ponad poziomem przyległego terenu.

¹⁹ Przyczyną destrukcji muru było prawdopodobnie przede wszystkim bezpośrednio oddziaływanie czynników biomechanicznych; nasyp i sąsiedztwo muru porośnięte były przez wiele lat zaniedbaną, nadmiernie rozkrzewioną po 1945 roślinnością niszczącą zaprawę, w następstwie czego wypadały okrzeski i drobne kamienie, potem duże kamienie licowe, pozbawione równomiernego podparcia. Interesujące jest, że kamienna partia muru skarpy fosy zachodniej, będąca podobną strukturą, eksploatowaną w podobnych warunkach znajdowała się w końcu XIX lub na pocz. XX w. w stosunkowo dobrym stanie, który nawet w około 100 lat później nie uległ istotnemu pogorszeniu, co zawdzięcza prawdopodobnie staranniejszemu wykonaniu, zachowaniu partii górnej muru oraz braku roślinności; zob.: Steinbrecht, op. cit., Taf. 15 - rysunek inwentaryzacyjny muru skarpy wykonany zapewne w końcu XIX w.; Bukal, Kapuściński, *Problematyka...* op. cit., s. 22. Przyczyną zawałenia muru (w 1993 r.) było zapewne wybudowanie (w 1960 r.) budynku mieszkalnego w odległości zaledwie o 6,5 m od muru.

Ryc. 5 Mur skarpy przedzamcza zachodniego. Odkrywka archeologiczna po lewej stronie ukazuje głębokość posadowienia; widoczny budynek – prawdopodobna przyczyna zawalenia długiej partii muru (2017, fot. autora)

Jako rozwiązanie²¹ zaproponowano usunięcie naziomu obciążającego górną partię muru, możliwie kompletną odbudowę dolnej partii lica, częściową odbudowę wypełnika powyżej, jednakże bez dążenia do odtwarzania oryginalnej grubości muru a poprzez utworzenie rodzaju chroniącego je płaszcz. Do konsolidacji struktury zaproponowano również wykorzystanie systemu nierdzewnych kotew i linek stalowych. Aby powstrzymać obrót muru zaproponowano system kotew gruntowych, a w celu wzmocnienia podłoża jego miejscowe zeskalanie.
