Uwarunkowania użytkowania podłóg przemysłowych

Błędy wykonawcze

Usterki i uszkodzenia betonowych podłóg przemysłowych jako następstwo błędów wykonawczych i propozycja ich naprawy

Przykład

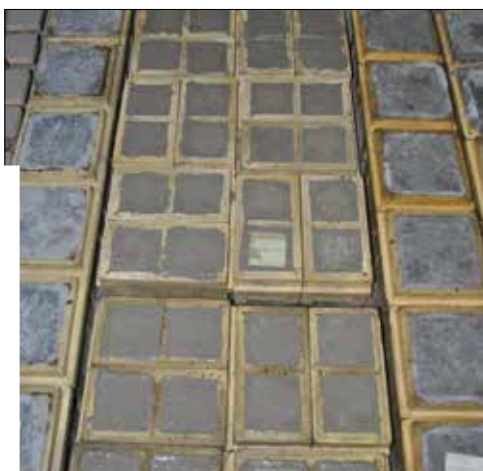
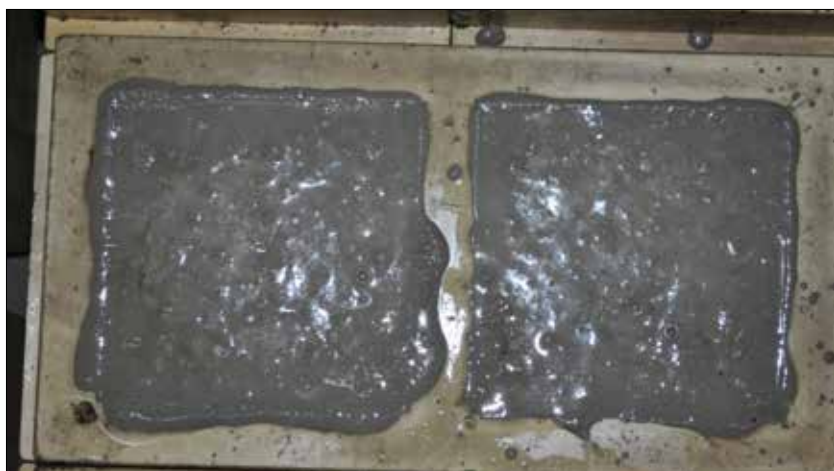
Fot. 7. Próbkę zarobów próbnych, na powierzchni próbek widoczny zaczyn cementowy (bleeding)

W celu oznaczenia podatności wbudowanej mieszanki do wystąpienia zjawiska tzw. bleedingu wykonano w laboratorium zaroby próbne z materiałów pobranych na węzle betoniarskim dostarczającym mieszankę na budowę. Mieszankę do badań przygotowano na podstawie obu zaakceptowanych przez nadzór receptur. W trakcie badań laboratoryjnych stwierdzono w obu przypadkach występowanie na powierzchni mieszanki betonowej intensywnego bleedingu. Mleczko cementowe utrzymywało się na powierzchni próbek przez ponad 8 godzin (fot. 7).
