Błędy realizacji prac remontowych przyczyną uszkodzeń wilgotnościowych zabytkowego budynku Sali BHP w Gdańsku

dr hab. inż.
MACIEJ NIEDOSTATKIEWICZ, PROF. PG
Politechnika Gdańska
Wydział Inżynierii Lądowej i Środowiska
ORCID: 0000-0002-6451-6220

W artykule przedstawiono opis uszkodzeń wilgotnościowych występujących w historycznym budynku Sali BHP w Gdańsku po zakończeniu prac związanych z jego remontem oraz opisano zakres podjętych prac naprawczych.

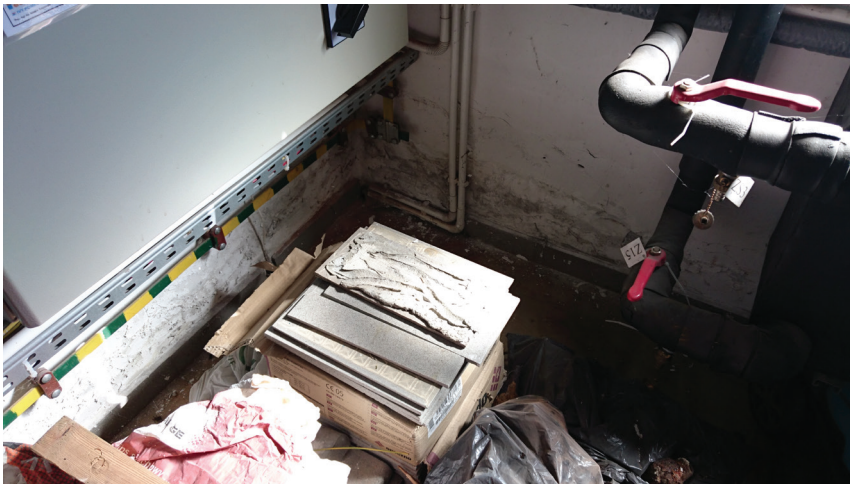
Budynek Sali BHP składa się z 3 części oznaczonych w archiwalnej dokumentacji projektowej jako A, B oraz C (rys. 1). Kotłownia, w obszarze której występowały uszkodzenia spowodowane zawilgoceniem, została dobudowana w ramach prac remontowych do części C (rys. 2. oraz rys. 3.). Pomieszczenie kotłowni zagłębione jest w stosunku do pomieszczeń bryły głównej budynku ~140 cm (rys. 4. oraz fot. 1.). W ciągu 2 lat po zakończeniu modernizacji zabytkowego budynku Sali BHP wzdłuż ścian zewnętrznych pomieszczenia kotłowni pojawiły się bardzo rozległe uszkodzenia na skutek zawilgocenia: intensywne spęczenia ochronnych powłok malarskich oraz gładzi gipsowych, jak również zawilgocenie tynków wewnętrznych (fot. 2.). Uszkodzenia widoczne były szczególnie intensywnie w strefie przyposadzkowej. Zakres występujących uszkodzeń w praktyce był niezależny od pory roku.

Fot. 2. Uszkodzenia wilgotnościowe na ścianie podłużnej kotłowni w budynku Sali BHP

W odkrywkach wykonanych wzdłuż ściany zewnętrznej, podłużnej, kotłowni stwierdzono, że część muru zagłębiona w gruncie została zabezpieczona poprzez wykonanie, od strony zewnętrznej, na jej powierzchni izolacji przeciwwilgociowej powłokowej bitumicznej o uśrednionej grubości $1,5\text{ mm}$. Lokalnie na powierzchni muru warstwa izolacji przeciwwilgociowej była pocieniona i miała grubość jedynie 1 mm . Stan techniczny izolacji, którą można było zakwalifikować ze względu na grubość powłoki ochronnej jako izolacja przeciwwilgociowa, a nie przeciwwodna, uniemożliwiał uznanie jej za skuteczną. Fasa ochronna wykonana w miejscu styku wierzchu ławy fundamentowej (oczepu ceramicznego) z murem z cegły ceramicznej była zbyt mała: miała wysokość jedynie $1,5\text{ cm}$, co powodowało, że nie w pełni wyoblała połączenie fundament–mur.

W części muru zagłębionej w gruncie nie stwierdzono wykonania izolacji przeciwwilgociowej poziomej: zarówno w poziomie wierzchu oczepu ceglanego, jak i w poziomie izolacji przeciwwilgociowej posadzki.

Brak szczelności izolacji przeciwwilgociowej pionowej oraz niewykonanie izolacji przeciwwilgociowej poziomej były jednymi z przyczyn powstawania uszkodzeń wilgotnościowych w strefie przyposadzkowej w pomieszczeniu kotłowni w budynku Sali BHP. Elementem decydującym o występującej destrukcji był jednak błąd realizacji przykanalika kanalizacji deszczowej, który został uszkodzony podczas prac remontowych. Na uwagę zasługuje również fakt, że realizacja, w ostatnim okresie, inwestycji mieszkaniowych na terenach przyległych do budynku Sali BHP spowodowała zaburzenie warunków gruntowo-wodnych, co skutkowało okresowym podwyższeniem poziomu wód gruntowych, wywołującym przesiąkanie wody jako konsekwencją lokalnego braku szczelności izolacji przeciwwilgociowej części murów zagłębionych w gruncie.

- a) widoczne od strony wnętrza kotłowni ślady uszkodzeń wilgotnościowych w strefie przyposadzkowej na ścianie podłużnej oraz ścianie poprzecznej usunąć mechanicznie;

- b) zdemontować odparzone cokoliki przyścienne z płytek okładzinowych typu gres;
- c) usunąć zawilgocone tynki wewnętrzne;
- d) metodą przewietrzania naturalnego osuszyć fragmenty muru zawilgoconego w strefie przyposadzkowej [11];

- g) wykonać izolację przeciwwilgociową poziomą metodą iniekcji ciśnieniowej z zastosowaniem emulsji silikonowej [14–15];
- h) odtworzyć izolację przeciwwodną pionową zewnętrzną z zastosowaniem dyspersyjnych mas izolacyjnych asfaltowo-kauczukowych przeznaczonych do wykonywania izolacji bezspoinowych;

- i) w miejscu połączenia wierzchu ławy fundamentowej (wierzchu oczepu) z murem wykonać wyoblenie w postaci fase ty o wysokości 4 cm (brak było szczegółowych zaleceń konserwatorskich co do sposobu wykonania zarówno izolacji pionowej, jak i poziomej) [16–18];

- k) ukształtować opaski ochronne wzdłuż ścian zewnętrznych, wyprofilowane ze spadkiem w kierunku „na zewnątrz”;
- l) wykonać tynk renowacyjny w strefie przyposadzkowej w pomieszczeniu kotłowni, nie wykonując gładzi gipsowych na powierzchni odtworzonych tynków [19–22].
