# Błędy realizacji prac remontowych przyczyną uszkodzeń wilgotnościowych zabytkowego budynku Sali BHP w Gdańsku

dr hab. inż.  
**MACIEJ NIEDOSTATKIEWICZ, PROF. PG**  
Politechnika Gdańska  
Wydział Inżynierii Lądowej i Środowiska  
ORCID: 0000-0002-6451-6220

W artykule przedstawiono opis uszkodzeń wilgotnościowych występujących w historycznym budynku Sali BHP w Gdańsku po zakończeniu prac związanych z jego remontem oraz opisano zakres podjętych prac naprawczych.

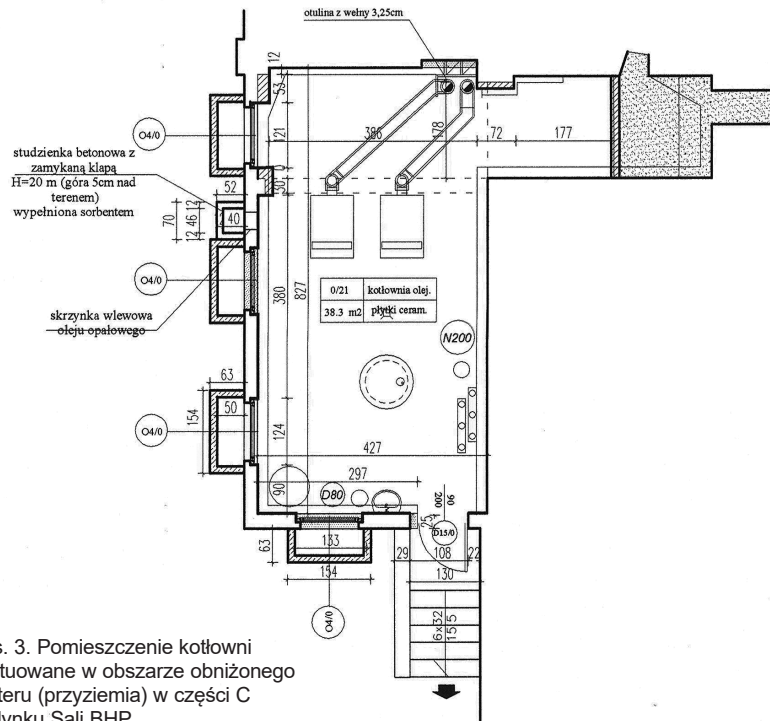
Budynek Sali BHP składa się z 3 części oznaczonych w archiwalnej dokumentacji projektowej jako A, B oraz C (rys. 1). Kotłownia, w obszarze której występowały uszkodzenia spowodowane zawilgoceniem, została dobudowana w ramach prac remontowych do części C (rys. 2. oraz rys. 3.). Pomieszczenie kotłowni zagłębione jest w stosunku do pomieszczeń bryły głównej budynku ~140 cm (rys. 4. oraz fot. 1.). W ciągu 2 lat po zakończeniu modernizacji zabytkowego budynku Sali BHP wzdłuż ścian zewnętrznych pomieszczenia kotłowni pojawiły się bardzo rozległe uszkodzenia na skutek zawilgocenia: intensywne spęczenia ochronnych powłok malarskich oraz gładzi gipsowych, jak również zawilgocenie tynków wewnętrznych (fot. 2.). Uszkodzenia widoczne były szczególnie intensywnie w strefie przyposadzkowej. Zakres występujących uszkodzeń w praktyce był niezależny od pory roku.

Rys. 3. Pomieszczenie kotłowni usytuowane w obszarze obniżonego parteru (prziemia) w części C budynku Sali BHP
