Uszkodzenia pożarowe dachu budynku kościoła pw. Świętych Apostołów Piotra i Pawła w Gdańsku

Mgr inż. Tomasz Majewski, Politechnika Gdańska, Szkoła Doktorska Wdrożeniowa,
dr hab. inż. Maciej Niedostatkiwicz, prof. uczelni, Katedra Konstrukcji Betonowych,
Wydział Inżynierii Lądowej i Środowiska, Politechnika Gdańska

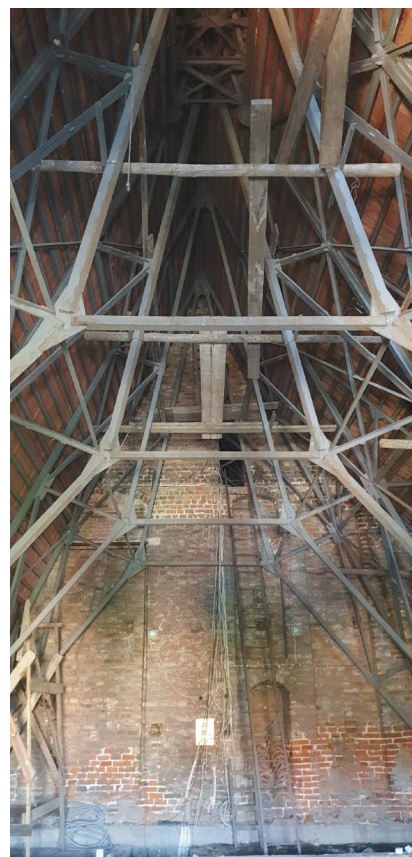
Rys. 5. Konstrukcja stalowa przekrycia nad prezbiterium w nawie środkowej kościoła pw. Świętych Apostołów Piotra i Pawła w Gdańsku

W przypadku stalowych, kratowych więzarów dachowych, zamontowanych na dachu prezbiterium kościoła, temperatura gazów w trakcie pożaru nie spowodowała zmiany geometrii dźwigarów (wyboczenia lub zwichrzenia elementów), jak również nie zmieniła struktury samego metalu. Wykonane badania laboratoryjne (zgłady) próbek pobranych z konstrukcji nie wykazały zmian struktury stali charakterystycznej dla pożarów (rys. 6). W analizowanych próbkach stwierdzono występowanie drobnoziarnistej struktury ferrytyczno-perlitycznej, charakterystycznej dla stali niskowęglowych. Widoczne na rysunku 6 pasmowe ułożenie ferrytu jest charakterystyczne dla wyrobów walcowanych. Na badanych próbkach nie zaobserwowano zmian struktury materiału pod wpływem oddziaływania temperatury.

Na podstawie wykonanych sprawdzających obliczeń statyczno-wytrzymałościowych [31] ustalono, że po pożarze stalowa konstrukcja przekrycia dachu nad prezbiterium nie wymaga wzmocnienia dla obciążenia wynikającego z odbudowy dachu.
