# Uszkodzenia pożarowe dachu budynku kościoła pw. Świętych Apostołów Piotra i Pawła w Gdańsku

Mgr inż. Tomasz Majewski, Politechnika Gdańska, Szkoła Doktorska Wdrożeniowa,  
dr hab. inż. Maciej Niedostatkiwicz, prof. uczelni, Katedra Konstrukcji Betonowych,  
Wydział Inżynierii Lądowej i Środowiska, Politechnika Gdańska

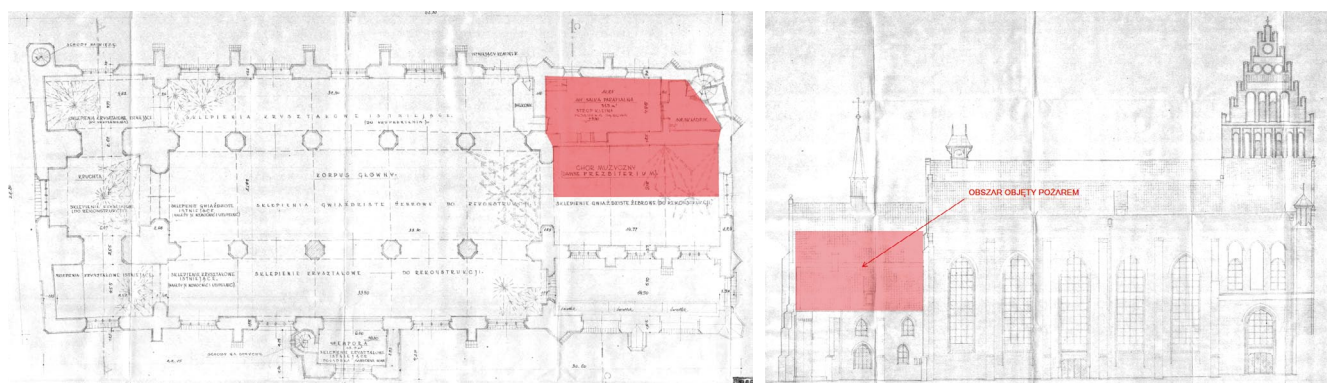
**Rys. 1.** Rzut i elewacja północna kościoła pw. Świętych Apostołów Piotra i Pawła w Gdańsku (na podstawie: archiwalnej dokumentacji inwentaryzacyjnej – kolorem czerwonym pokazano obszar objęty pożarem)

Na poddaszu zakrystii, w kościele miało miejsce zdarzenie losowe polegające na pożarze wywołanym zwarcieniem instalacji elektrycznej. Źródło ognia było zlokalizowane przy stropie, w okolicach północnej ściany zewnętrznej. Całkowitemu spaleni uległo pokrycie i drewniana więźba dachowa północnej nawy

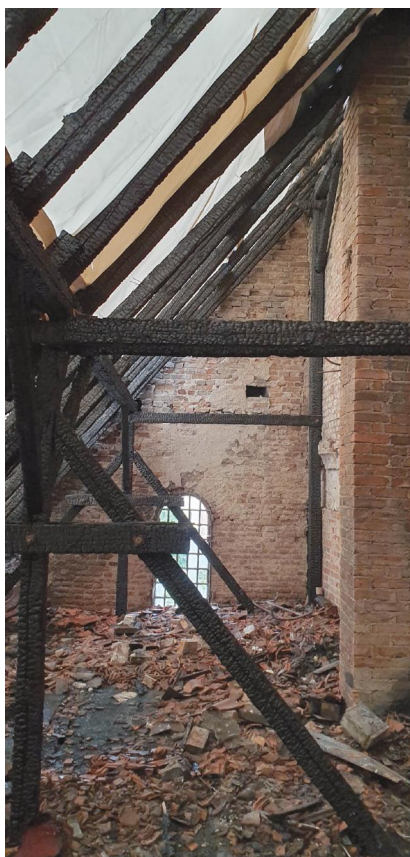
**Rys. 4.** Widok pogorzeliiska oraz uszkodzonej pożarowo drewnianej konstrukcji zadachowania nad pomieszczeniem nad zakrystią w nawie bocznej kościoła pw. Świętych Apostołów Piotra i Pawła w Gdańsku

Drewniana więźba dachowa nawy bocznej nad zakrytą uległa niemal całkowitemu spalaniu. Po zakończeniu akcji gaśniczej stwierdzono zgliszcza niemal całkowicie wypalonych elementów oraz fragmenty częściowo spalonych krokwi, słupków, kleszczy oraz mieczy. W trakcie wizji lokalnych na obiekcie wykonano inwentaryzację i odkrywkę sprawdzającą stan uszkodzonych elementów.

Na podstawie wykonanych obliczeń sprawdzających (dla rzeczywistych, osłabionych pożarem przekrojów istniejących elementów) stwierdzono, że elementy drewnianego więzara dachowego, po oczyszczeniu (usunięciu nagaru) nie są w stanie przenieść prognozowanych obciążeń wynikających z odbudowy uszkodzonej połaci dachowej, konieczne było zaprojektowanie nowej konstrukcji drewnianego dachu nad nawą boczną [1, 2, 7, 12, 17, 19–21, 28–30, 32]. Ubytki przekroju (grubość tzw. nagaru) wynosiły od 1 do 3 cm po obwodzie przekroju.

- zdemontować nadpalone elementy drewnianej więźby dachowej nad nawą boczną,
  - zdemontować warstwy wykończeniowe stropu poddasza nad zakrystią (podsufitkę, deski podłogi oraz usunąć wypełnienie z polepy);

- odtworzyć drewnianą więźbę dachową w części nad zakrystią wraz z poszyciem;
- w zakresie nawy środkowej:
  - odtworzyć ochronne powłoki malarskie stalowych elementów kratowych więźarów dachowych nad prezbiterium. Elementy stalowe zaleca się oczyścić do stopnia czystości (przygotowania powierzchni) Sa2,5 oraz zabezpieczyć antykorozyjnie ochronnymi powłokami malarskimi w układzie: warstwa podkładowa + warstwa wierzchniego krycia;
  - odtworzyć części drewnianego poszycia (deskowania) lewej połaci dachowej dachu nad nawą środkową prezbiterium wraz z wiatroizolacją oraz pokryciem z dachówki.

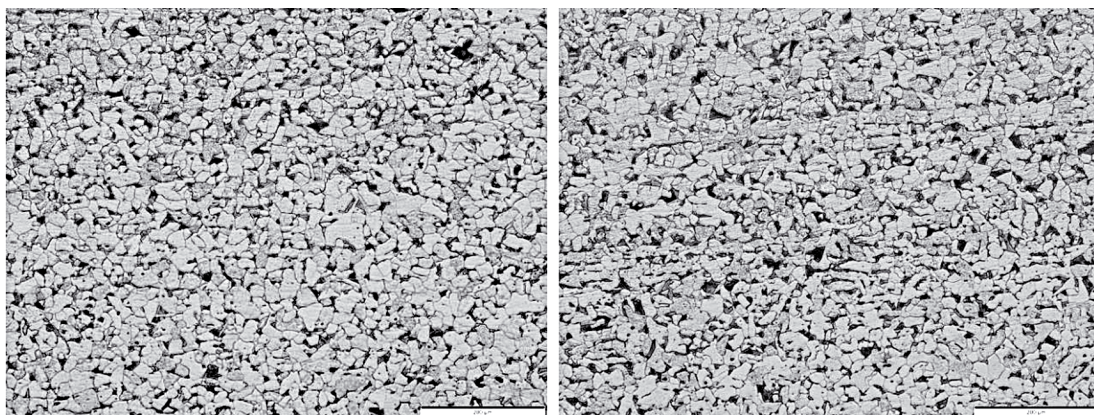
**Rys. 6.**

W przypadku stalowych, kratowych więzarów dachowych, zamontowanych na dachu prezbiterium kościoła, temperatura gazów w trakcie pożaru nie spowodowała zmiany geometrii dźwigarów (wyboczenia lub zwichrzenia elementów), jak również nie zmieniła struktury samego metalu. Wykonane badania laboratoryjne (zglądy) próbek pobranych z konstrukcji nie wykazały zmian struktury stali charakterystycznej dla pożarów (rys. 6). W analizowanych próbkach stwierdzono występowanie drobnoziarnistej struktury ferrytyczno-perlitycznej, charakterystycznej dla stali niskowęglowych. Widoczne na rysunku 6 pasmowe ułożenie ferrytu jest charakterystyczne dla wyrobów walcowanych. Na badanych próbkach nie zaobserwowano zmian struktury materiału pod wpływem oddziaływania temperatury.

Mikrostruktura stali w próbce połowej pobranej z płaty dźwigara dachowego nad nawą główną (prezbiterium)
