## STAN PRZEDAWARYJNY ORAZ SPOSÓB NAPRAWY DŹWIGARÓW DACHOWYCH Z DREWNA KLEJONEGO

**Streszczenie:** W artykule przedstawiono opis uszkodzeń konstrukcji dachu sali sportowej, w szczególności drewnianych dźwigarów dachowych z drewna klejonego, które powstały w wyniku popełnionych błędów projektowych oraz wykonawczych. W pracy przedstawiono różne koncepcje naprawy oraz zrealizowane rozwiązanie projektowe wzmocnienia dźwigarów dachowych.

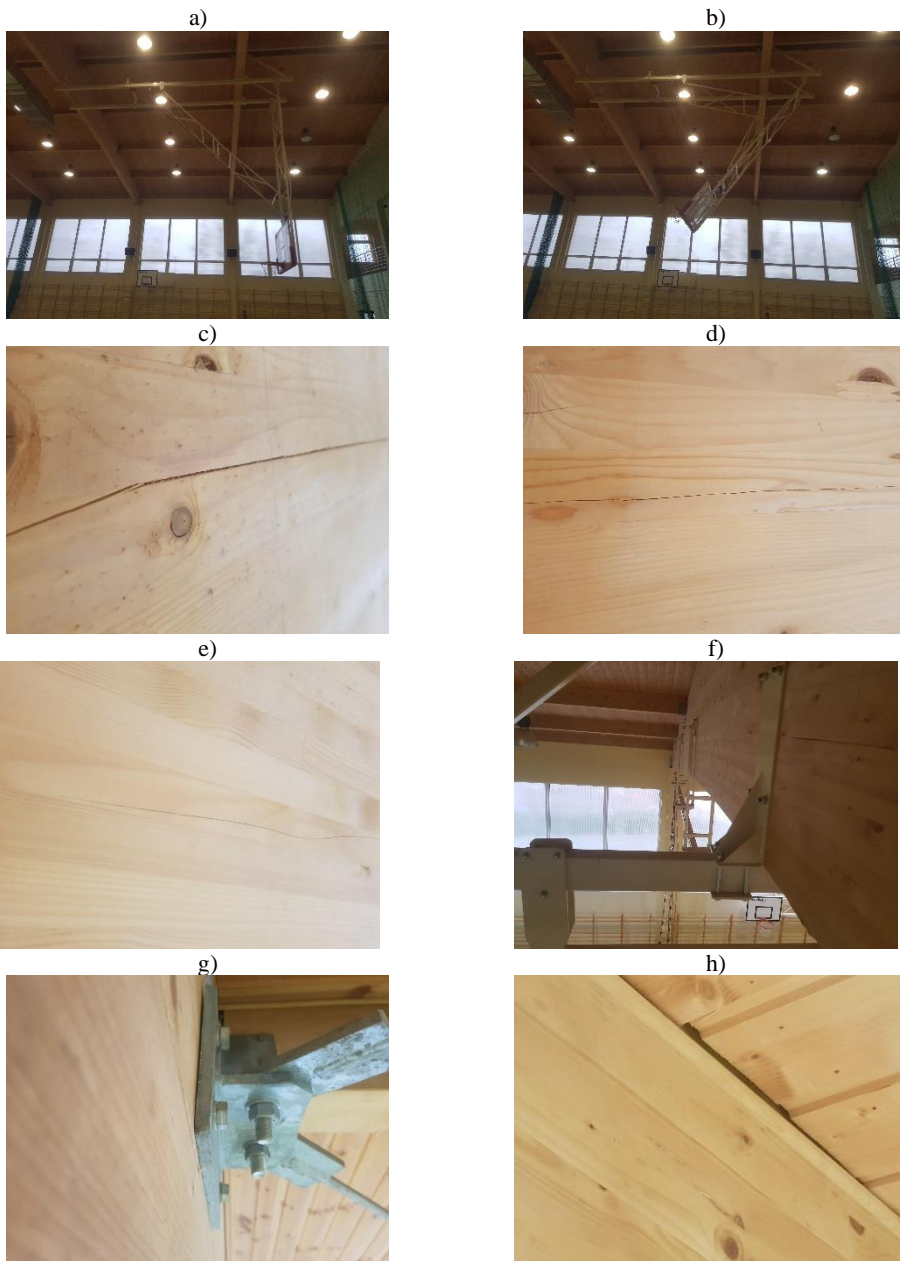
Rys. 2. Sala sportowa: a), b) widok wnętrza z pokazaniem dźwigarów dachowych z drewna klejonego oraz etapów podnoszenia konstrukcji stalowej do mocowania tablic do koszykówki, spękania dźwigara dachowego: c) pomiędzy warstwami klejonych lameli (delaminacja desek), d) w grubości pojedynczego lamela (rozszczepienie drewna wzdłuż włókien), e) ukośne pęknięcie pojedynczego lamela, zdeformowane blachy węzłowe: f) konstrukcji wsporczej tablic do koszykówki, g) stężeń dachowych w miejscu ocowania w płaszczyźnie bocznej dźwigarów, h) uszkodzenia podsufitki w obszarze płatwi dachowej

5 lat po rozpoczęciu eksploatacji sali sportowej miało miejsce zdarzenie losowe polegające na uszkodzeniu drewnianej podsufitki. W strefie przyściennej, w polu ograniczonym osiami 4 i 5 deski podsufitki odspoiły się od elementów więźby dachowej i opadły na zawieszoną w strefie przyściennej siatkę. Uszkodzona podsufitka została ponownie zamocowana przez Wykonawcę, natomiast podczas prac naprawczych stwierdzono występowanie licznych poziomych pęknięć (delaminacji) na styku desek (lameli), z których wykonane były drewniane dźwigary dachowe, pęknięcia poziome oraz ukośne w grubości samych lameli. Szczególnie niepokojące były rozwarstwienia drewna w strefach przesłowych, w sąsiedztwie zamocowania ruchomych koszy do koszykówki. Pomierzona szerokość szczelin wynosiła od 5 do 10 mm. Ze względu na stan techniczny drewnianych dźwigarów dachowych sala sportowa została w trybie natychmiastowym wyłączona z użytkowania.

Na podstawie informacji ustnych uzyskanych od Użytkownika ustalono, że Wykonawca wskazał, jako prawdopodobną przyczynę powstania pęknięć dźwigarów dachowych z drewna klejonego drgania wywołane opuszczaniem/podnoszeniem stalowej konstrukcji koszy do koszykówki, które zamocowane były do dźwigarów dachowych (w osiach 2 i 3 oraz 5 i 6) (Rys. 2a, b). Konstrukcje koszy sterowane były silnikami elektrycznymi i zdaniem Wykonawcy drgania były główną przyczyną pęknięcia dźwigarów dachowych z drewna klejonego oraz deformacji podsufitki drewnianej.

Dźwigary dachowe z drewna klejonego wykazywały liczne spękania, które występowały zarówno pomiędzy warstwami sklejonych lameli (delaminacja desek) (Rys. 2c), jak również w ich grubości (rozszczerzenie drewna wzdłuż włókien) (Rys. 2d). Na płaszczyznach bocznych (obustronnie) widoczne były również ukośne pęknięcia poszczególnych lameli drewnianych (Rys. 2e). Zakres uszkodzeń wszystkich dźwigarów dachowych był bardzo zbliżony, w praktyce jednakowy, zarówno dla dźwigarów obciążanych stalową konstrukcją koszy do koszykówki (w osiach 2 i 3 oraz 5 i 6), jak również dźwigarów nie obciążonych („czystych”). Stalowe elementy mocowania (blachy węzłowe) konstrukcji wsporczej tablic do koszykówki w miejscach styku z bocznymi płaszczyznami dźwigarów dachowych były zdeformowane, stwierdzono brak przylegania blach do płaszczyzn dźwigara (zaobserwowano tzw. efekt dźwigni) (Rys. 2f). Zdeformowane były również blachy węzłowe mocowania stężeń dachowych do dźwigarów (Rys. 2g). Deski podsufitki, w obszarze rzutu całej sali sportowej wykazywały poluzowanie w miejscu mocowania gwoźdźmi i zsuwały się z listew wykonanych z ćwierćwałka na podłogę (Rys. 2h).

W dokumentacji projektowej, zarówno w projekcie budowlanym, jak również w projekcie wykonawczym brak był jakichkolwiek zaleceń co do sposobu mocowania desek podsufitki, zarówno do płatwi (między innymi nie określono wymiarów przekroju obwodowych listew krawędziowych na których powinny zostać oparte deski podsufitki), jak również do rusztu z łąt drewnianych w polach pomiędzy płatwiami (nie określono wymiarów łąt, ich rozstawu oraz rodzaju łączników mechanicznych). Na etapie realizacji wzdłuż dźwigarów dachowych oraz wzdłuż płatwi zastosowano listwy o wymiarach  $\sim 1,0 \times 1,5$  cm, tzw. ćwierćwałek, na których w założeniu miały opierać się deski. Zastosowany sposób mocowania desek podsufitki do rusztu drewnianego był niewłaściwy – użyte gwoździe małej średnicy, tzw. gwoździe tapicerskie wysuwały się z łąt drewnianych w wyniku zmiany objętości drewna w trakcie zmian jego wilgotności. W następstwie zmian temperatury i wilgotności deski ulegały skróceniu/wydłużeniu/pęcznieniu co skutkowało tym, że poluzowane deski podsufitki zsuwały się z ćwierćwałka i opadały na podłogę sali sportowej.

W ramach prac remontowych przebudowie poddano drewnianą podsufitkę: deski zamocowane zostały wkrętami (Ø8 mm i długości 60 mm) do łat drewnianych oraz krokwi. Luźne gwoździe tapicerskie zostały usunięte i zastąpione wkrętami, w pozostałych przypadkach obok gwoździa wkręcono wkręt zwracając uwagę na zapewnienie minimalnej odległości od wolnych krawędzi z uwagi na rozszczypanie włókien.

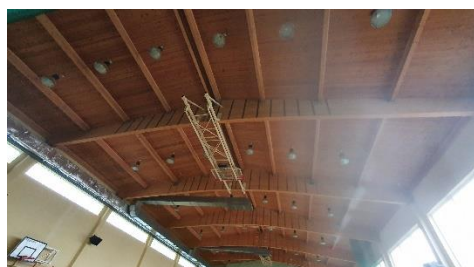
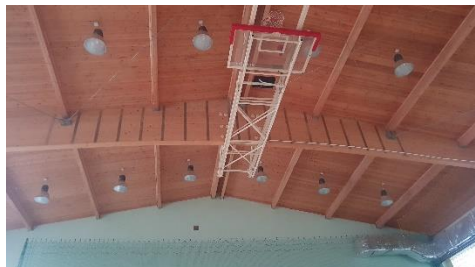
Rys. 4. Wzmocnienie i zabezpieczenie dźwigara dachowego z drewna klejonego w sali sportowej w osi 2: szczegółowe rozwiązanie projektowe – strona: a) lewa, b) prawa, stan zrealizowany - strona: c) lewa, d) prawa

Ostatecznie, uwzględniając uwarunkowania ekonomiczne (kosz realizacji prac naprawczych) oraz organizacyjne (czas i prostota, łatwość ich przeprowadzenia) podjęto decyzje o zastosowaniu wzmocnienia poprzez wprowadzenie dodatkowych płaskowników stalowych mocowanych obustronnie na bocznych powierzchniach dźwigarów dachowych. Wzmocnieniu poddano wszystkie dźwigary dachowe z drewna klejonego, tzn. rozmieszczone w osiach 2, 3, 4, 5 oraz 6.

Każdy z dźwigarów został wzmocniony płaskownikami stalowymi 80×3 mm o długości od 1150, 1250, 1350, 1450, 1550, 1650 do 1850 mm. Płaskowniki zamocowane zostały do dźwigarów przy pomocy stalowych wkrętów do drewna Ø10 mm i długości 140 mm (Rys. 4a, b).
