BŁĘDY PROJEKTOWE PRZYCZYNĄ STANU AWARYJNEGO ŻELBETOWEGO ZBIORNIKA NA KOKS

Streszczenie: W artykule przedstawiono opis uszkodzeń konstrukcji otwartego prostopadłościennego żelbetowego zbiornika który stanowi element ciągu technologicznego produkcji koksu w zakładzie rafineryjnym. Występujące uszkodzenia zbiornika były następstwem istotnego błędu projektowego. W pracy przedstawiono koncepcję naprawy możliwej do przeprowadzenia w trakcie ciągłej pracy instalacji, z podziałem na etapy realizacji.

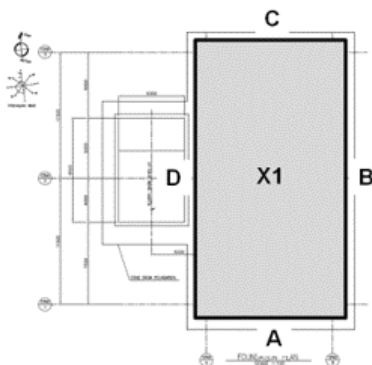
Rys. 1. Zbiornik żelbetowy X1: A, B, C oraz D-oznaczenia ścian zbiornika, widoczny przyległy od strony ściany D zbiornik X2

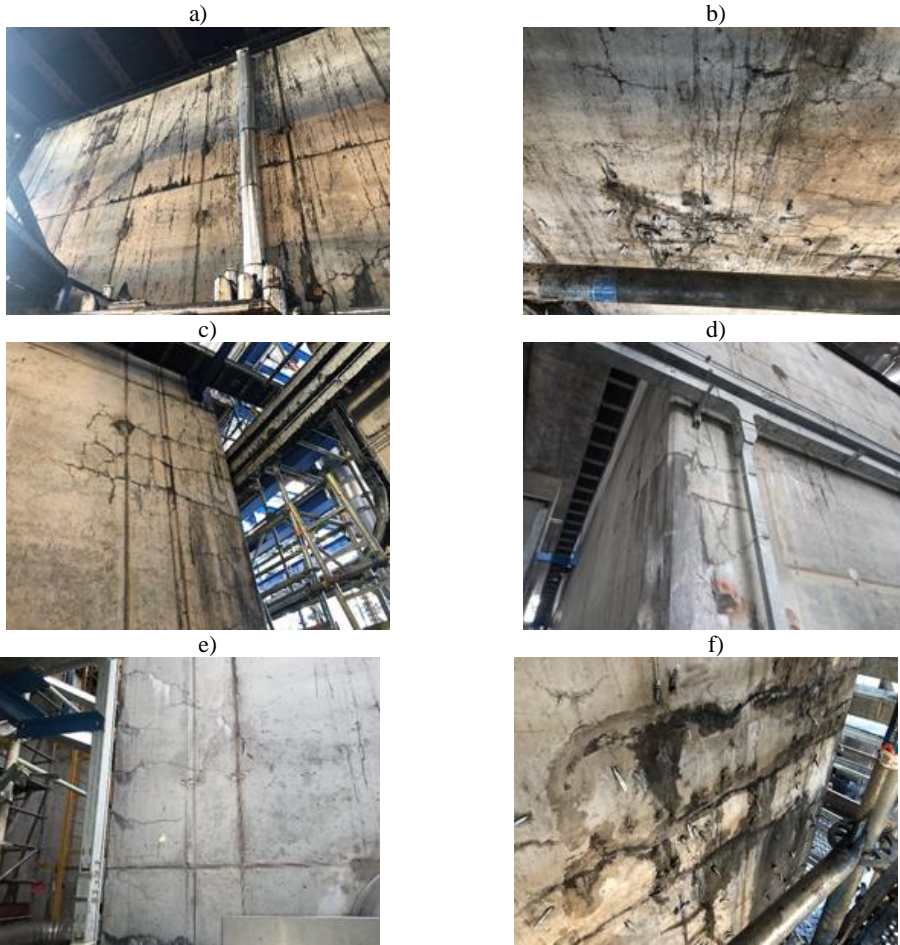
- liczne rysy i pęknięcia,
- w miejscach rys i pęknięć widoczne były czarne „warkocze” sklejenego pyłu węglowego, które występowały szczególnie intensywnie na ścianach podłużnych wschodniej (B) (Rys. 2a, b) i zachodniej (D),
- intensywne zarysowanie narożników, w szczególności północno-wschodniego (C/B) (Rys. 2c, d) oraz południowo-wschodniego (A/B) (Rys. 2e, f)
- w wielu miejscach widoczne aktywne przecieki wody przez istniejące rysy i pęknięcia,
- widoczne rozległe zmiany struktury betonu – niedostateczne zawirowanie,
- widoczne ślady po wcześniej wykonanych naprawach (iniekcji),
- w naprawionych miejscach (wypełnionych rysach) widoczne aktywne przecieki wody.

Rys. 2. Zbiornik X1-rysy i pęknięcia: a), b) na ścianie wschodniej (B), c), d) w narożniku północno-wschodnim (C/B), e), f) w narożniku południowo-wschodnim (A/B)

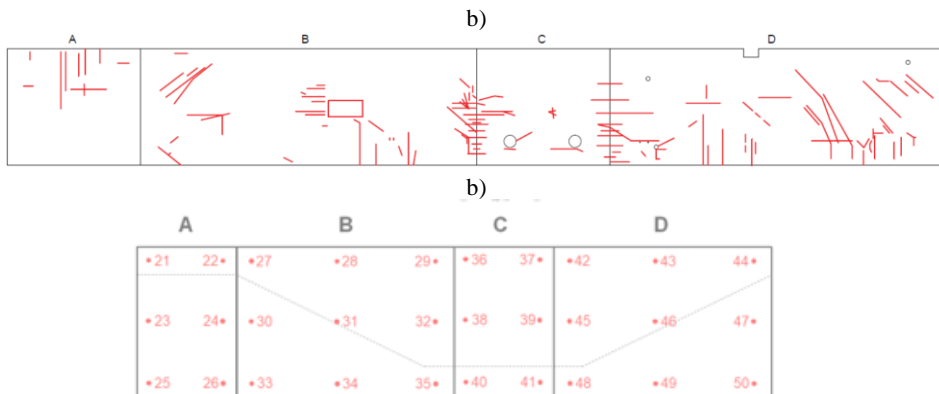
Na Rys. 3a przedstawiono morfologię rys o szerokości rozwarcia powyżej 3 mm.

Rys. 3. Zbiornik X1: a) morfologia rys i pęknięć, ściany zbiornika w rozwinięciu, b) lokalizacja punktów pomiarowych temperatury na powierzchni zewnętrznej zbiornika

Maksymalna pomierzona na ścianie zbiornika X1 temperatura powierzchni betonu wynosiła 24 °C (pkt 24, godz. 23:00), minimalna 2,8 °C (pkt. 42, godz. 21:00) (Rys. 3b).

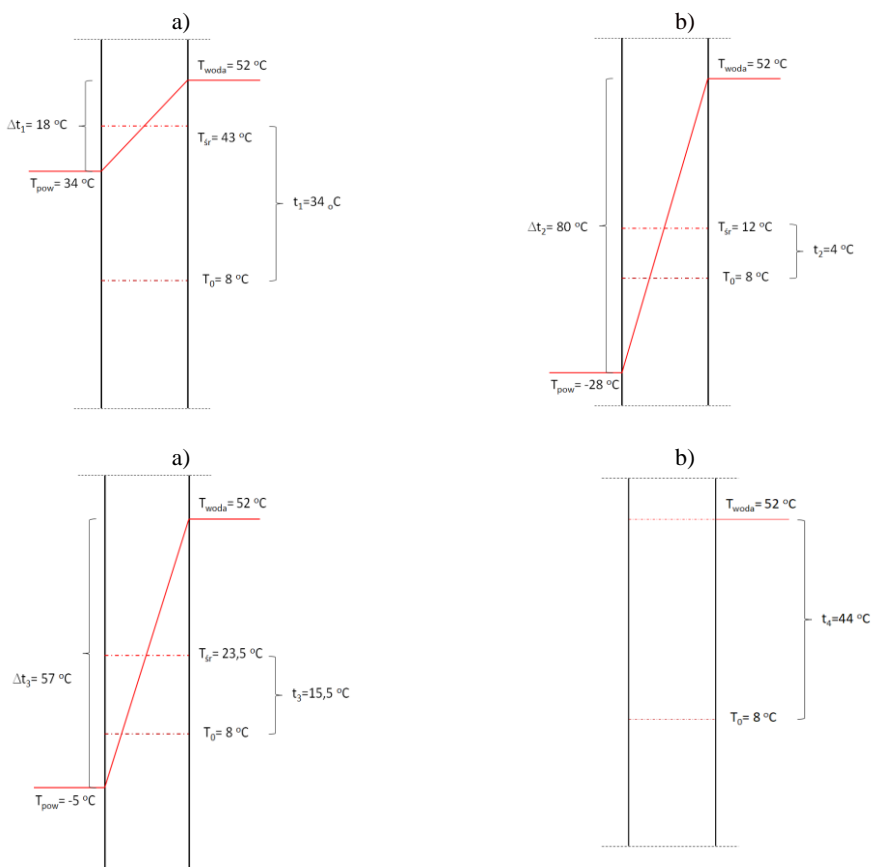
Rys. 4. Rozkład temperatury na ścianie zbiornika XI-przypadek: a) stan istniejący, lato-temperatury normowe, b) stan istniejący, zima-temperatury normowe, c) stan istniejący, zima 2020-temperatury rzeczywiste, d) stan projektowany zbiornik ocieplony, zima-temperatury normowe

- ❖ stan istniejący, analiza w okresie letnim, normowa temperatura powietrza:
 $T_{\text{pow}}=34\text{ }^{\circ}\text{C}$, $T_{X1\text{ max}}=52\text{ }^{\circ}\text{C}$ (Rys. 4a),

- ❖ stan istniejący, analiza w okresie zimowym, normowa temperatura powietrza:
 $T_{\text{pow}}=-28\text{ }^{\circ}\text{C}$, $T_{X1\text{ max}}=52\text{ }^{\circ}\text{C}$ (Rys. 4b),

- ❖ stan istniejący, analiza w okresie zimowym, rzeczywista temperatura powietrza:
 $T_{\text{pow}}=-5\text{ }^{\circ}\text{C}$, $T_{X1\text{ max}}=52\text{ }^{\circ}\text{C}$ (Rys. 4c),

- ❖ stan projektowany - zbiornik ocieplony, analiza w okresie zimowym, normowa temperatura powietrza:
 $T_{\text{pow}}=34\text{ }^{\circ}\text{C}$, $T_{X1\text{ max}}=52\text{ }^{\circ}\text{C}$ (Rys. 4d).

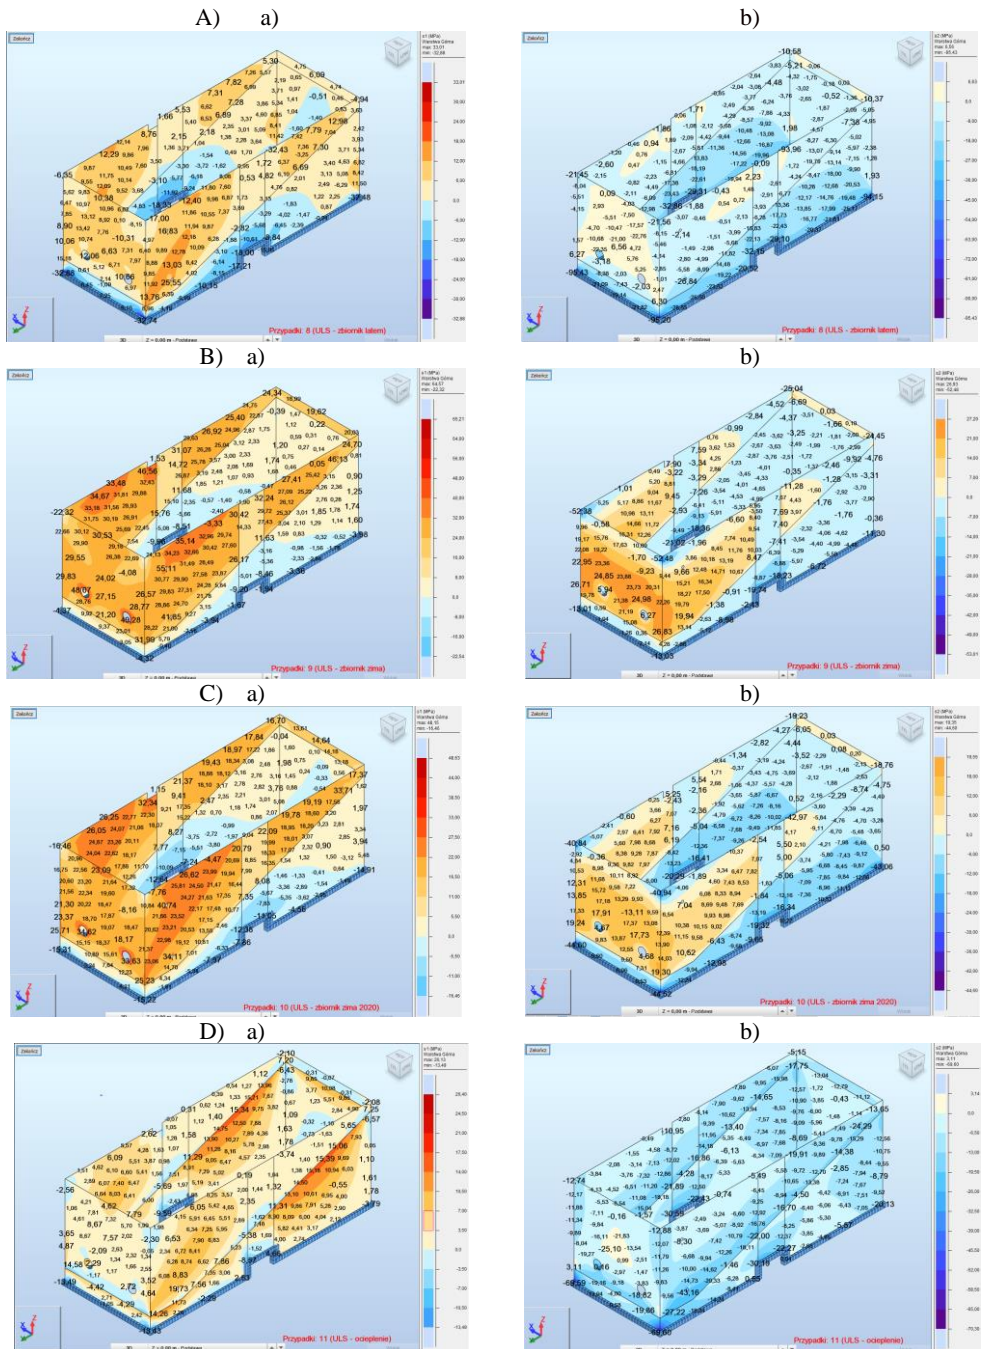
- w stanie istniejącym, w okresie letnim dla normowej wartości temperatury powietrza zbiornik spełniał wymagania normowe SGN (ULS) oraz SGU (SLS). Mapy naprężeń głównych σ_1 oraz σ_2 dla tego przypadku pokazano na Rys. 5A,

- w stanie istniejącym, w okresie zimowym dla normowej wartości temperatury powietrza zbiornik nie spełniał wymagań normowych SGN (ULS) oraz SGU (SLS). Mapy naprężeń głównych σ_1 oraz σ_2 dla tego przypadku pokazano na Rys. 5B,

- w stanie istniejącym, w okresie zimowym dla rzeczywistej pomierzonej w trakcie wizji lokalnej temperatury powietrza zbiornik nie spełniał wymagań normowych SGN (ULS) oraz SGU (SLS). Mapy naprężeń głównych σ_1 oraz σ_2 dla tego przypadku pokazano na Rys. 5C,

Rys. 5. Mapa naprężeń głównych σ_1 (a) oraz σ_2 (b) na zewnętrznej powierzchni ścian zbiornika X1 - przypadek: A) stan istniejący, lato-temperatury normowe, B) stan istniejący, zima-temperatury normowe, C) stan istniejący, zima-temperatury rzeczywiste, D) stan projektowany-zbiornik ocieplony, zima-temperatury normowe

- po naprawie i ociepleniu, w okresie zimowym dla normowej wartości temperatury powietrza zbiornik będzie spełniał wymagania normowe SGN (ULS) i SGU (SLS). Mapy naprężeń głównych σ_1 oraz σ_2 dla tego przypadku pokazano na Rys. 5D.

Wyniki analizy stanu istniejącego oraz wyniki obliczeń sprawdzających potwierdziły wstępną tezę, że przyczyną usterek i uszkodzeń zbiornika X1 były błędy projektowe, do których zaliczono niedostateczną (za małą) ilość prętów zbrojenia oraz za dużą ich grubość otulenia. Zbiornik X1 był w stanie awaryjnym i wymagał naprawy (uszczelniania) oraz wzmocnienia.

W analizowanym zbiorniku obciążenie termiczne generowało największe siły wewnętrzne, tym samym stanowiło podstawowe obciążenie dla jego konstrukcji. Niedoszacowanie wpływu temperatury i pominięcie gradientu temperatury w obliczeniach na etapie projektowania stanowiło poważny błąd i wskazane zostało jako bezpośrednia przyczyna awarii (zarysowania ścian zbiornika i brak ich szczelności). Dla rzeczywistych, roboczych parametrów eksploatacyjnych (okresowych zmian temperatury wody) wbudowana ilość zbrojenia nie była wystarczająca do zapewnienia jego szczelności. Naprężenia termiczne wywołane polem temperatury oraz jej gradientem na grubości ścian zbiornika były wielokrotnie większe (ponad 16-krotnie) od wytrzymałości betonu na rozciąganie (również dla betonu o wyższej niż założona w projekcie klasy C30/37). Wbudowane zbrojenie nie jest w stanie zapewnić szczelności (z uwagi na dopuszczalną szerokość rozwarcia rys 0,2 mm), w konsekwencji czego na powierzchni ścian powstały skrośne pęknięcia betonu, przez które wyciekała woda.
