przykładzie zabytkowego obiektu sakralnego

Seepage deformation and its impact on the settlement of a historic sacred building subsoil

Deformacje filtracyjne gruntu w obszarze Bazyliki pw. Świętego Mikołaja

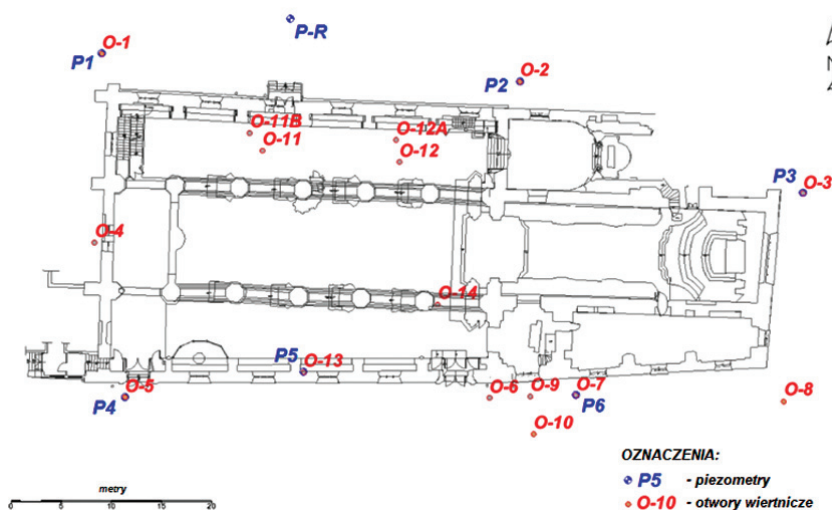
W trakcie diagnostyki w budynku Bazyliki i na terenie do niego przyległym, wykonano także szczegółowe badania gruntowe i zamontowano piezometry do obserwacji stanów wody w podłożu. Lokalizację miejsc odwiertów badawczych i wykonanych piezometrów przedstawiono na rysunkach 4 i 5. Piezometry zlokalizowano wokół świątyni. Cykliczne obserwacje prowadzono od lipca 2019 r. do końca maja 2020 r.

Pod Bazyliką i w jej bezpośrednim otoczeniu, do głębokości ok. 4 ÷ 5 m od poziomu terenu występują nasypy niekontrolowane oraz grunty słabonśne w postaci namulów gliniastych i piasków próchnicznych o niskim stopniu zagęszczenia. Poniżej tych warstw znajdują się żwiry oraz piaski średnie i pospółka, od średniozagęszczonych do zagęszczonych.

Rys. 4. Lokalizacja odwiertów do badań podłoża i piezometrów do obserwacji poziomu wody gruntowej
Fig. 4.

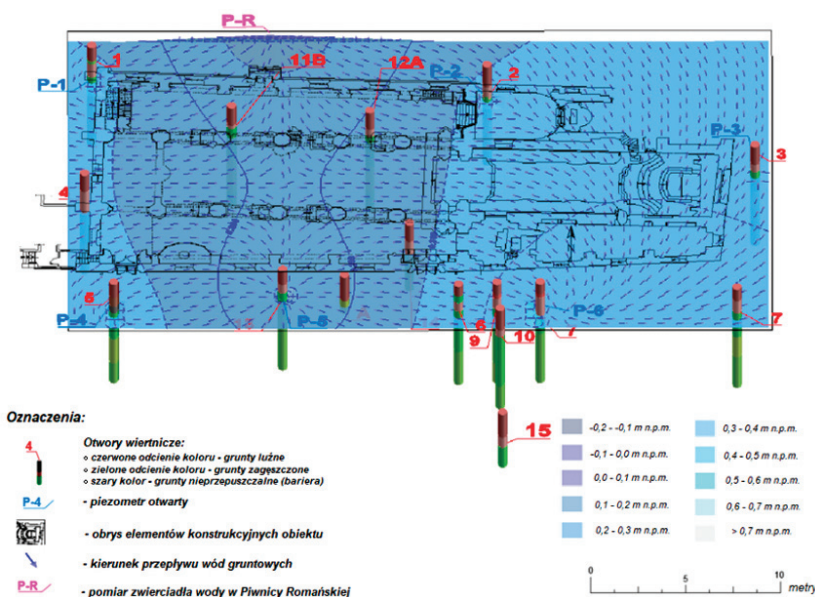
Rys. 5. Mapa poziomów zwierciadła wody gruntowej z zaznaczonymi profilami gruntów w miejscu odwiertów i piezometrów wraz z kierunkami filtracji z lipca 2019 r. na tle rzutu budynku Bazyliki w poziomie przyziemia
Fig. 5.

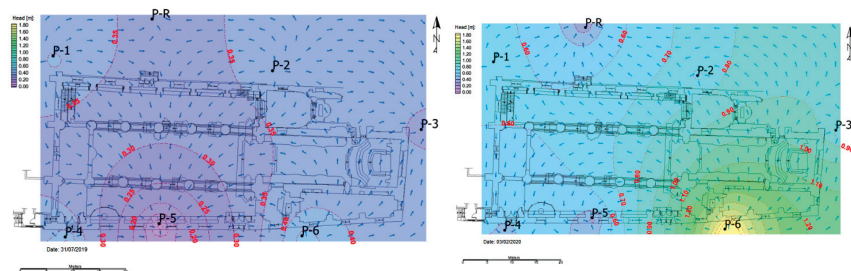
Rys. 6. Mapa poziomów zwierciadła wody gruntowej z kierunkami filtracji na tle rzutu budynku Bazyliki w poziomie przyziemia z: a) lipiec 2019 r. (uśrednione); b) luty 2020 r. (uśrednione)
Fig. 6.

wyrażonych w postaci izolinii rzędnych zwierciadła wody (m n.p.m.) wraz z kierunkami filtracji (niebieskie strzałki) dla przykładowych dni pomiarowych. Wyniki obrazują, w jaki sposób zmieniają się poziomy wody i kierunki filtracji w podłożu Bazyliki.

Wyniki badań przedstawione na rysunkach 6 i 7 wskazują, że w podłożu pod i wokół budynku Bazyliki występuje zjawisko deformacji filtracyjnych wywołanych przepływającą wodą gruntową. Zakres tego zjawiska można określić jako sufozję i scharakteryzować przez wartość gradientu hydraulicznego lub prędkości filtracji powodującej mechaniczne wypłukiwanie drobnych cząstek gruntu przez wodę opadową oraz podziemną, która infiltrowuje przez ośrodek gruntowy, doprowadzając ostatecznie do załamania szkieletu gruntowego i powstawania osiadań. Wyniki przeprowadzonych pomiarów pokazały, że w okresie obserwacji wartości gradientów wynosiły $5,3 \div 8,3\%$ i na analizowanych odcinkach w podłożu obiektu przekroczony został uśredniony gradient hydrauliczny w przypadku poszczególnych rodzajów gruntu, jakie występują pod obiektem. Może to wywoływać zjawisko sufozji.

Uzyskane wizualizacje kierunku przepływu wody wskazują, że w obszarze budynku Bazyliki występują również zmiany kierunku przepływu wody. Ich intensywność na tak niewielkim obszarze jest znaczna i nienaturalna, a sama wielkość zmian kierunku przepływu jest istotna z punktu zachodzenia niekorzystnych zjawisk filtracyjnych w podłożu.

W praktyce jedynym skutecznym sposobem zabezpieczenia budynku przed rozwojem deformacji filtracyjnych gruntu jest pełna stabilizacja poziomu wody w podłożu gruntowym. Sytuacja ta jest możliwa w wyniku wpro-

wadzenia drenażu (najczęściej zewnętrznego) oraz odprowadzenia wody opadowej do sprawnego systemu kanalizacji deszczowej. Niezbędna jest również stała kontrola stopnia nawodnienia ośrodka gruntowego, w tym monitorowanie szczelności kanalizacji deszczowej.

W celu uporządkowania gospodarki wodnej należałoby zidentyfikować, a następnie zlikwidować wszystkie te drejny, które nie odprowadzają wody w sposób kontrolowany.

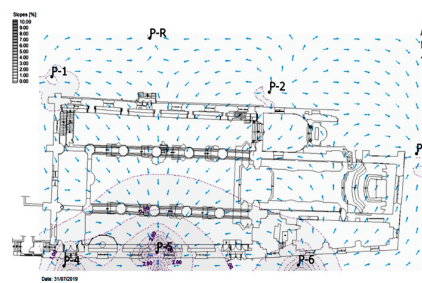
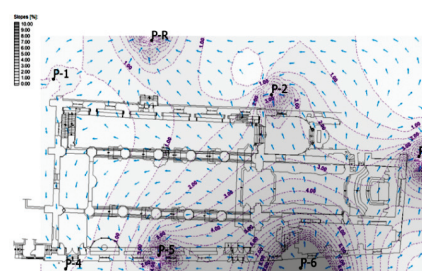
Na rysunku 7 zaprezentowano mapy gradientów hydraulicznych – spadku zwierciadła wody gruntowej z kierunkami filtracji w kilku przykładowych dniach pomiarowych. Analizę kierunku filtracji wykonano z zastosowaniem oprogramowania komercyjnego Aquaveo GMS bazującego na metodzie różnic skończonych z użyciem modelu MODFLOW [20]. Grunt w obszarze Bazyliki zamodelowany został przez zastosowanie elementów o odpowiednich parametrach współczynnika filtracji gruntu, przyjętych na podstawie rodzajów gruntu z wykonanych wcześniej badań terenowych. Elementy modelujące podłoże gruntowe miały wymiar 2x2m. Poziomy zwierciadła wody w modelu zostały obliczone na podstawie wartości z punktowych pomiarów piezometrycznych, przyjmowanych w modelu jak warunki brzegowe I rodzaju.

Rys. 7. Mapa lokalnych spadków zwierciadła wody gruntowej z kierunkami filtracji na tle rzutu budynku Bazyliki w poziomie przyziemia z: a) lipiec 2019 r. (uśrednione); b) luty 2020 r. (uśrednione)
Fig. 7.
